新宮川水系（熊野川）河川整備計画（原案）

令和 3 年 1 2 月

近畿地方整備局

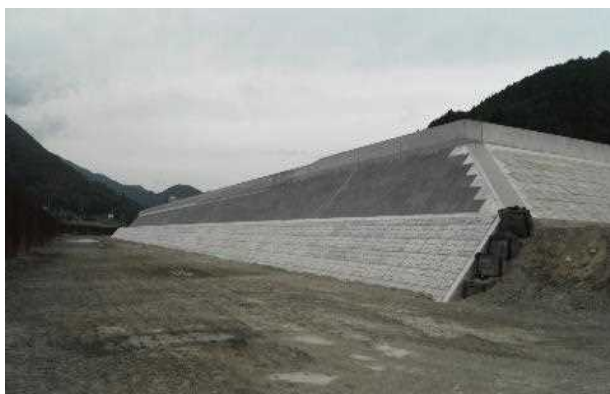
図－2.3 相野谷川輪中堤（高岡地区）

相野谷川では、昭和 54 年（1979 年）から平成 17 年（2005 年）にかけて河道を直線化する捷水路整備事業にあわせて堤防を整備したが、平成 9 年（1997 年）7 月台風 9 号に伴う浸水被害の発生を契機に、平成 13 年（2001 年）から水防災対策特定河川事業により鮎田、高岡、大里地区に T.P. +9.5m の輪中堤を整備した。その後、平成 23 年（2011 年）9 月洪水により輪中堤を超えて浸水被害が発生したため、再度災害防止の観点から、T.P. +10.7m の高さにかさ上げを実施した。（図－2.11）河道については、低水護岸整備が完了していない箇所が残っている。

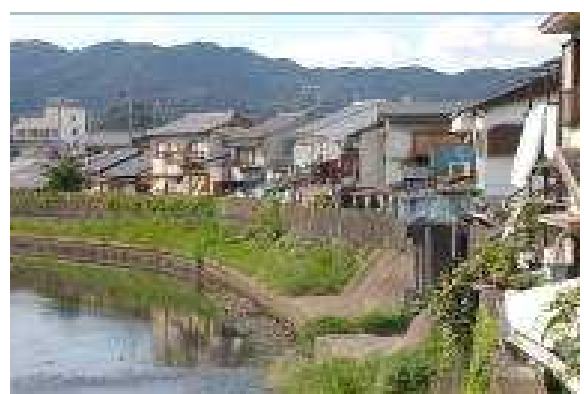
図－2.4 市田川特殊堤

堤防の中には、背後地の制約から自立式特殊堤構造の堤防区間（図－2.4、図－2.5）があるが、築堤後長時間の経過により老朽化が懸念されるため、堤防点検により状態を把握のうえ必要に応じて老朽箇所の補修が必要である。

堤防は、施工された年代が大きく異なる等、使用材料等が異なることが一因となり、堤防天端の亀裂、堤防法面の法崩れ等が発生する恐れがある。また、護岸はひび割れおよび護岸背面の空洞化による陥没等が発生する恐れがある。このような変状が発生すると機能が低下し、洪水時には護岸の崩壊、堤防の決壊等の災害につながる事となる。特に、市田川等では1960年代に施工された特殊堤が多く、老朽化が進んでおり、その機能低下が危惧される。そのため、具体的な維持管理の実施にあたっては、調査、巡視・点検等によって明らかになった河川の状態の変化および維持補修の結果をもとに、定期的に河川の変化を把握・分析することを通じて、維持管理の実態を評価し、その結果に応じて必要な措置を講じ、施設機能の維持ならびに適正な管理に努めている。

市田川での特殊堤部における石積護岸において劣化が著しいため、常時の監視および出水中の漏水等の監視を実施するとともに、必要に応じて補修等を行う。

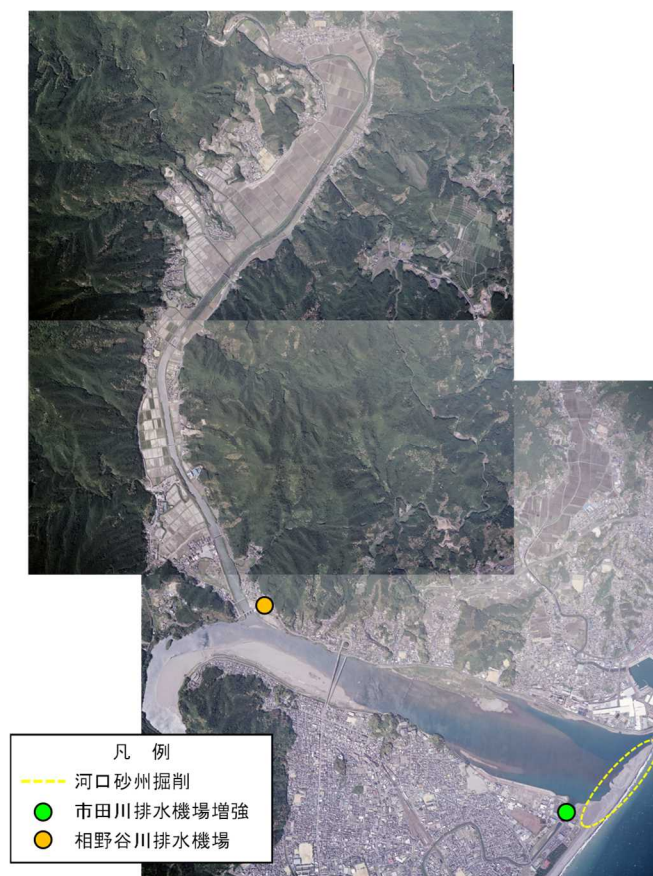
図-2.7 内水対策実施箇所（河川激甚災害特別対策緊急事業、市田川流域大規模浸水対策計画）

相野谷川では、平成 23 年（2011 年）9 月洪水に伴う甚大な被害を受け、河川激甚災害対策特別緊急事業として相野谷川排水機場の耐水化を行った（図-2.7）。その後、本川での河道掘削による水位低減効果も踏まえると平成 23 年（2011 年）9 月洪水と同規模の洪水に対しても輪中堤高以下での流下が可能となったが、洪水時の水位を計画高水位以下とするためには、熊野川本川のさらなる水位低下対策が必要である。

市田川では、「市田川流域大規模浸水対策計画」に基づき、市田川排水機場増強等を実施中である（図-2.7）が、横断工作物により一部区間で流下が阻害されている状況である。また、本川との合流部である河口部には河口砂州が発達しており、洪水時に河川水位が上昇する要因となるため、河口砂州の高さを適切に管理するとともに、洪水時のフラッシュを促進するための対策を今後も継続的に実施していく必要がある。
