熊野川流域における民有林直轄治山事業の 取組状況について

令和3年12月
近畿中国森林管理局
計画保全部 治山課

十津川地区民有林直轄治山事業の取組状況①

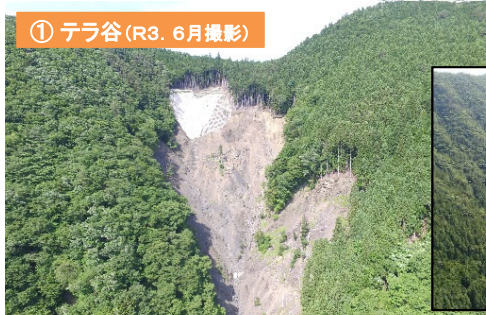
① テラ谷 (R3. 6月撮影)

山腹工(簡易法砕吹付工・モルタル吹付工)

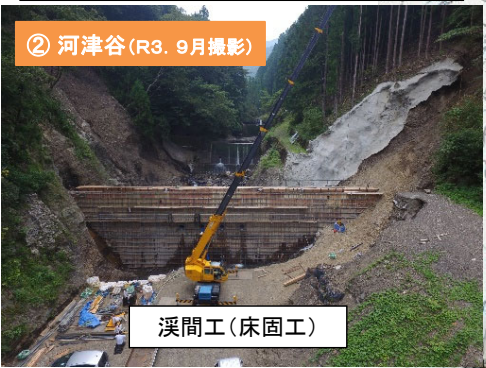
② 河津谷 (R3. 9月撮影)

溪間工(床固工)

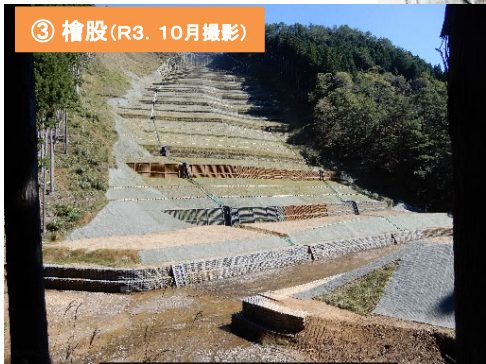
③ 檜股 (R3. 10月撮影)

山腹工(大型かご砕土留工)

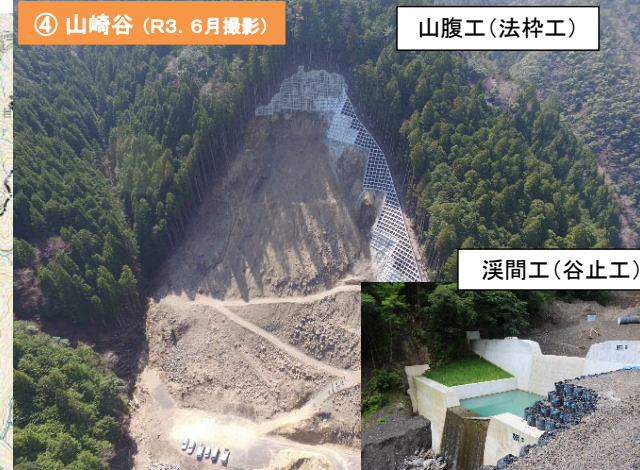
④ 山崎谷 (R3. 6月撮影)

山腹工(法砕工)

溪間工(谷止工)

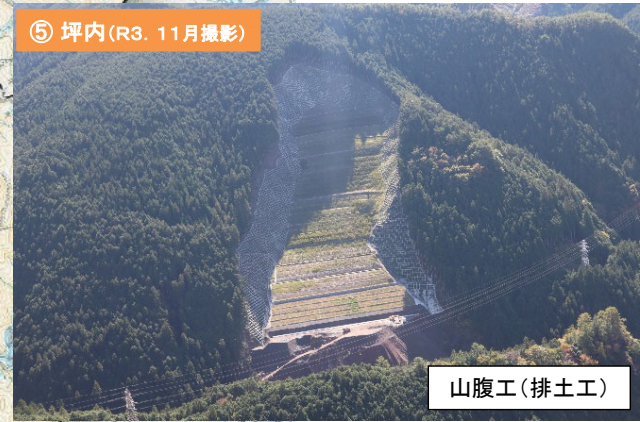
⑤ 坪内 (R3. 11月撮影)

山腹工(排土工)

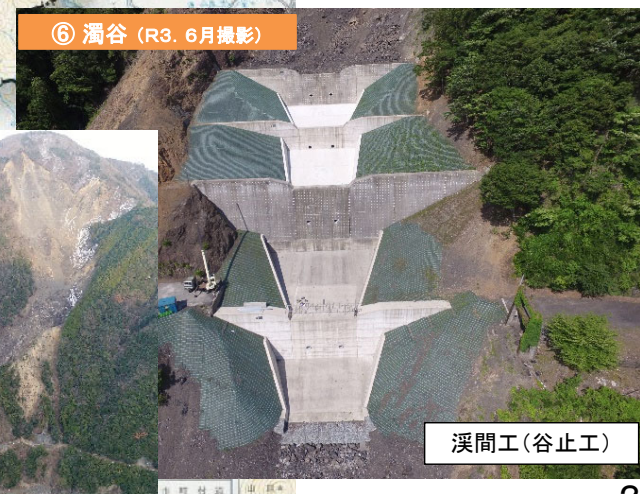
⑥ 濁谷 (R3. 6月撮影)

溪間工(谷止工)

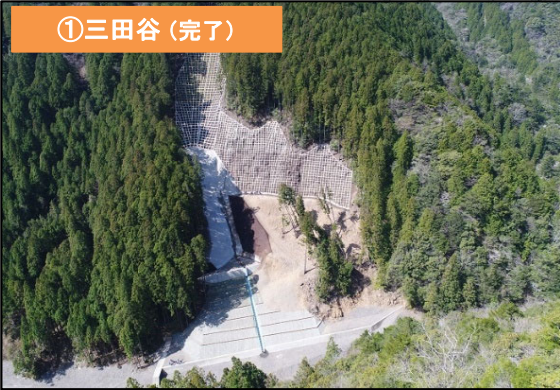
①三田谷 (完了)

溪間工(鋼製谷止工・コンクリート護岸工)
山腹工(簡易法枠工・モルタル吹付工・コンクリート土留工・緑化工)

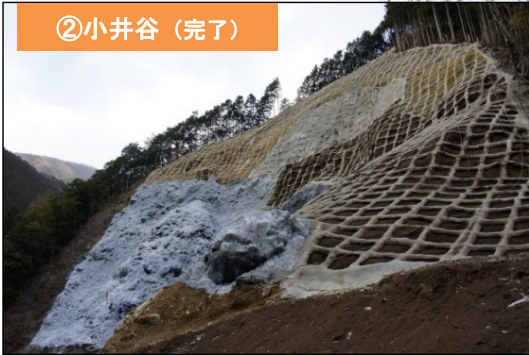
②小井谷 (完了)

山腹工(法枠工・モルタル吹付工・緑化工)

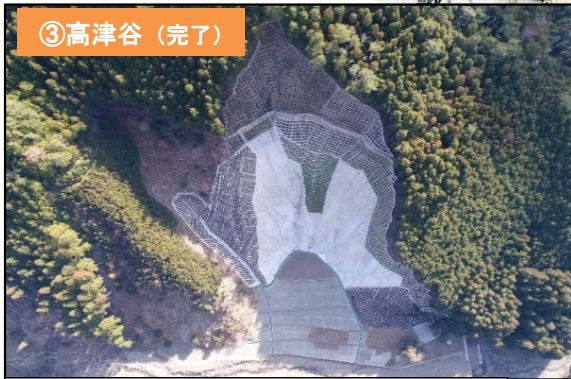
③高津谷 (完了)

山腹工(法枠工・モルタル吹付工・緑化工)
溪間工(谷止工・護岸工)

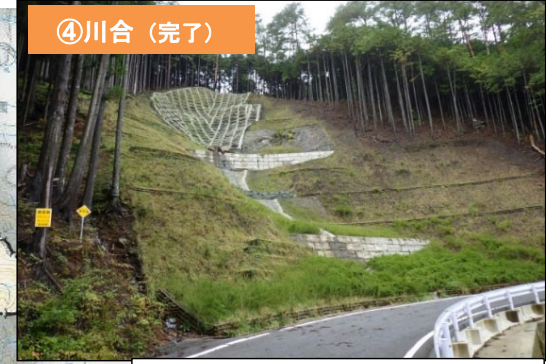
④川合 (完了)

山腹工(土留工・法枠工・緑化工)

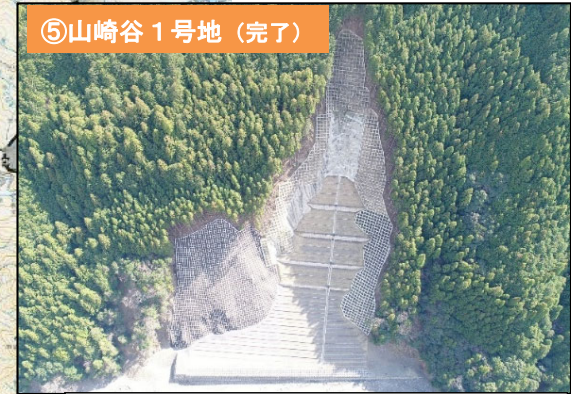
⑤山崎谷 1号地 (完了)

山腹工(法枠工・モルタル吹付工・緑化工)
溪間工(護岸工)

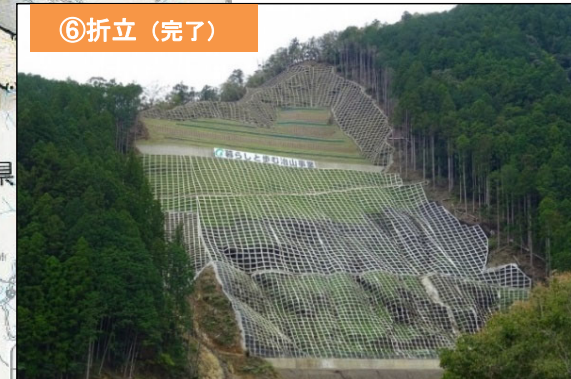
⑥折立 (完了)

山腹工(法枠工・土留工・緑化工)
