淀川水系流域委員会

平成24年度進捗点検結果説明資料 【河川環境】

近畿地方整備局

平成25年度 第2回淀川水系流域委員会 説明資料【河川環境】

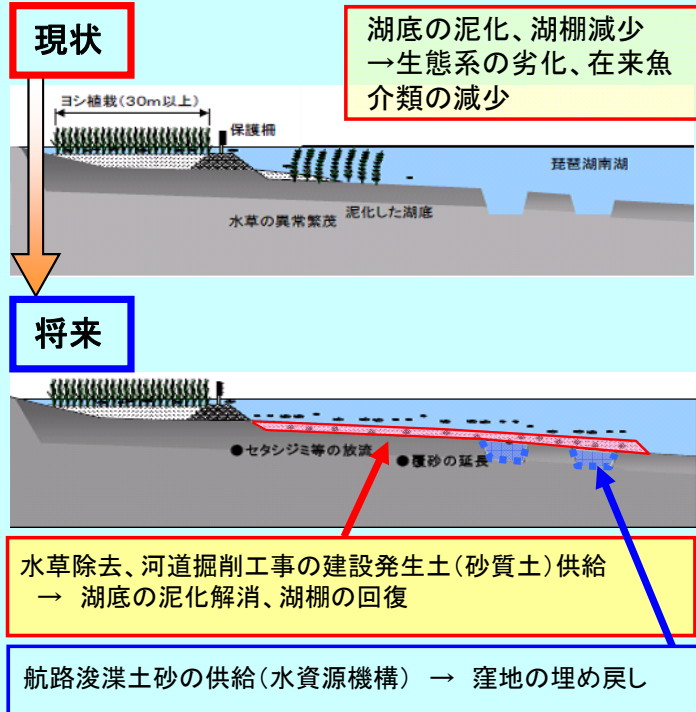
①瀬田川河道掘削工事による建設発生土(砂質土)
<大津市南郷地先>

②南湖砂地回復事業地の土砂仮置ヤードへ運搬
<草津市下笠地先>

③土砂ふるい分け状況
<草津市下笠地先>

④覆砂として土砂を湖底へ投入
<草津市下笠地先>

南湖再生WGでは、南湖が「湖底の泥化、窪地による湖棚減少」などにより、在来魚介類がすみにくい環境となっているため、国土交通省、水産庁、水資源機構、滋賀県等と連携して、「湖底の耕、ヨシ帯前面の覆砂、窪地の埋め戻し」など湖底環境の改善を順応的に実施し、セタジミ等の魚介類の生息環境の回復を進めている。

琵琶湖河川事務所では、瀬田川河道掘削工事等で砂質土が発生した場合は、ヨシ帯前面の覆砂として「南湖砂地回復事業地(草津市下笠など)」へ供給している。

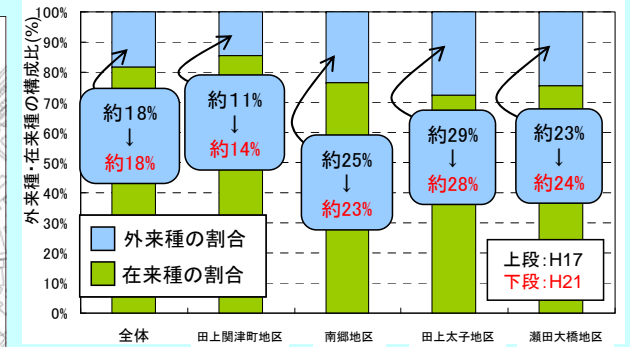
平成21年度調査における外来種の割合(瀬田川)

H21年度植物調査結果では、瀬田川全体の外来種の割合は18%程度であり、外来種の全国平均17.2%(平成6～11年度の集計値)と同等程度であった。

H17年度調査と比較すると、瀬田大橋地区ではホソムギ等新たな外来種が確認されるなど外来種割合が約23%から約24%と増加し、田上関津町地区では約11%から約14%と増加したが、他の地区では若干減少している。

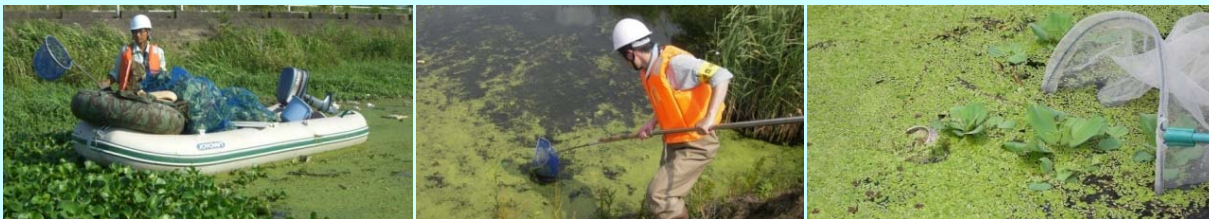
淀川では、ボタンウキクサの爆発的な増加により、水面を水草が覆い尽くして光や水中の酸素が不足し、水生生物の生息環境への悪影響が懸念された。このため、平成20年度から5月からの早期回収を実施し、平成21年度からは発生源にて対応を行った結果、繁茂が抑制され、駆除量が減少している。

平成24年度は冬季にワンド1箇所ですでに確認されたが、その後枯死したと考えられ、駆除作業時には確認されなかった。

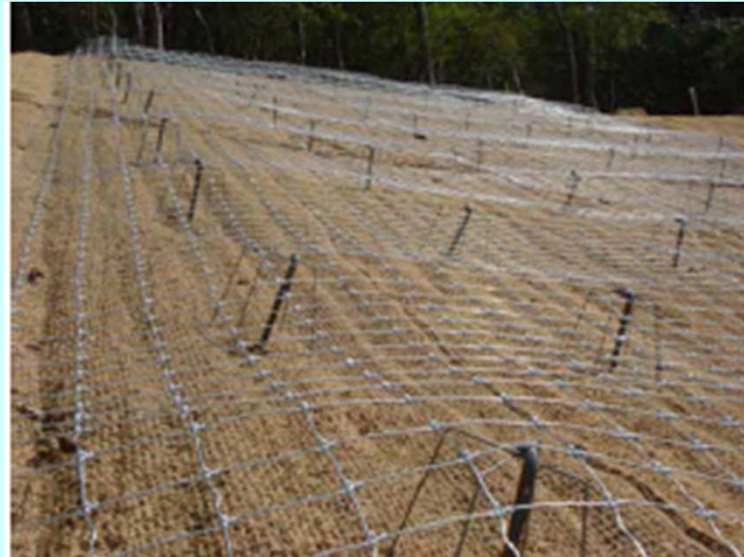
天ヶ瀬ダムでは、貯水池斜面の水位変動域において緑化等による裸地対策を行うことで、良好な景観の確保及び創出することを目的として、裸地のうち、ダムサイトや対岸道路の人の視界に入る裸地の面積を減らすことを目標としている。

平成23年度からは有識者の指導を受け、景観形成機能や表土保全機能等の多面的な機能構成に優れた広葉樹を対象としたダム湖岸緑化を試行している。

平成24年度においては、丸太柵工の頂部を金網で被覆することにより、金網の浮き上がり高を確保し、二重に設置しシカの侵入による変形・破壊を防ぎ、植樹した樹木等の成長の食害阻害を防ぎ、緑地化を図っている。

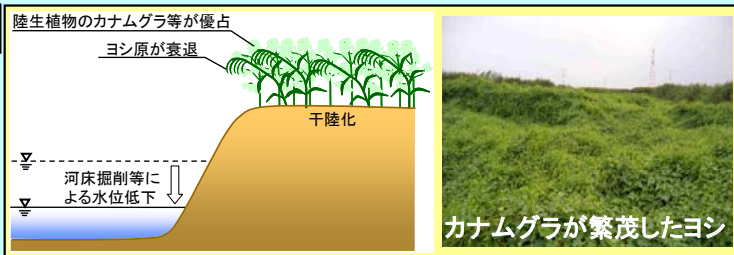
整備前

・高水敷の干陸化によりカナムグラ等の陸生植物が繁殖し、ヨシ原が急激に減少

淀川の鵜殿地区においては、干陸化しつつあるヨシ原の保全を図るために、高水敷の切り下げを実施しており、高水敷の切り下げ高については「年間4.5回（70日水位）の冠水頻度」程度の高さとし、現地実験結果を経てOP+5.0mまで切り下げることとなった。また、切り下げを行った際には、ヨシ根茎の混じる掘削土を切下げ地に覆土している。

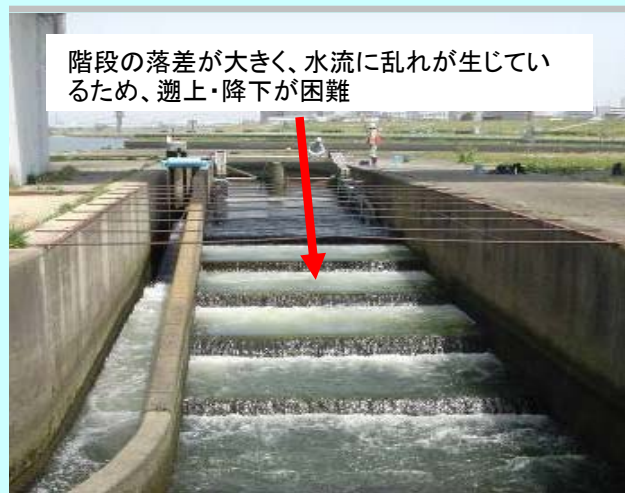
魚道改良前

階段の落差が大きく、水流に乱れが生じているため、遡上・降下が困難

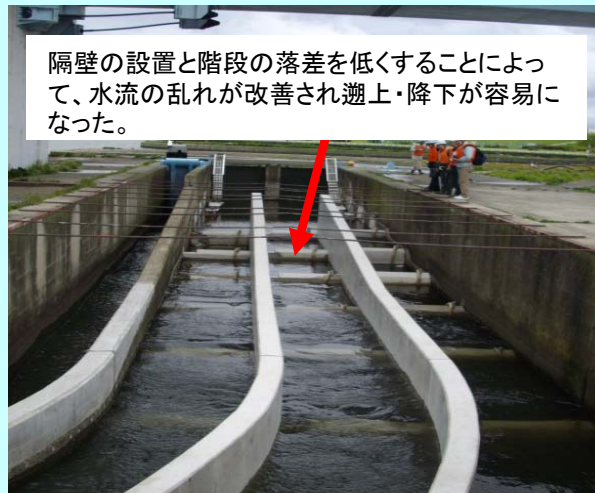
魚道改良後

隔壁の設置と階段の落差を低くすることによって、水流の乱れが改善され遡上・降下が容易になった。

淀川大堰の魚道改良により安定した遡上数を確認できている。
淀川大堰については、モニタリング調査等を進め、魚道改良の効果を把握していく必要がある。

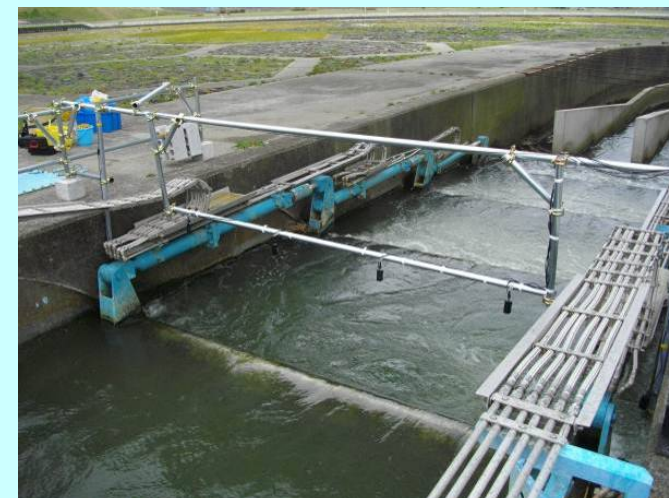
カメラによるモニタリング状況

平成24年度からビデオカメラで連続撮影した映像(5時～19時)を解析・計測している。

過年度との比較においては、目視計測(10分観測)に換算し、従来と同条件の遡上数を計上している。

従来の目視による調査とは異なり、淀川大堰の左右岸の魚道にカメラを設置して、連続録画した遡上の映像から遡上実数を計測することで遡上実態調査を行った結果、約163万尾のアユの遡上を確認した。

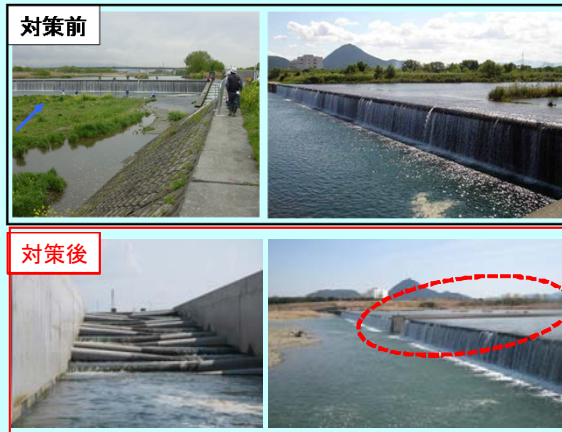
野洲川落差工においては、滞筋の変化等に伴い、左右岸2基の魚道(S57年度設置)の機能が十分に発揮されない状況となったため、落差工中央部に「アユ・ビワマス・ウツセミカジカ」を対象種とした新たな魚道(ハーフコーン型)を平成20年度に設置した。

落差工中央部に遡上できずにいた魚類等が遡上できるようになり、魚道設置前に比べ、「アユ」の遡上数は309匹(H20.7調査:8匹→H22.7調査:317匹)増加した。また、新たに「ハス」の遡上が確認され、遡上確認種数は26種となった。

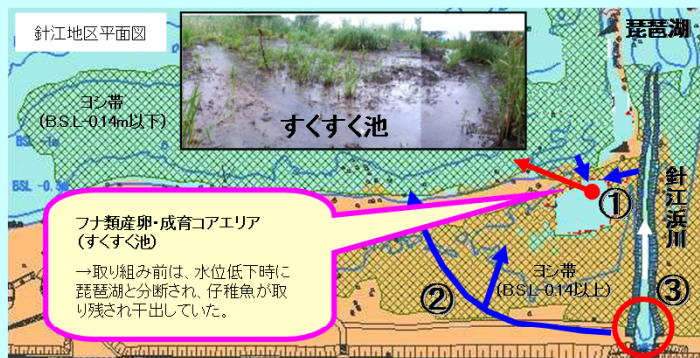
＜取り組み①＞仔稚魚が取り残され干出を防ぐため、すくすく池と琵琶湖の間に水路を掘削。(平成16年度)

＜取り組み②③＞低水位時にもすくすく池の水域を維持し、仔稚魚が成長し、琵琶湖へ帰帰できるように、導水施設(素掘り水路、堰など)を設置。(平成18年度)

高島市針江うおじまプロジェクトは、瀬田川洗堰の操作等による琵琶湖の水位低下により、フナ類の産卵・育成環境に影響を与えないようにするため、琵琶湖湖岸域の連続性の回復を試験的に行った。

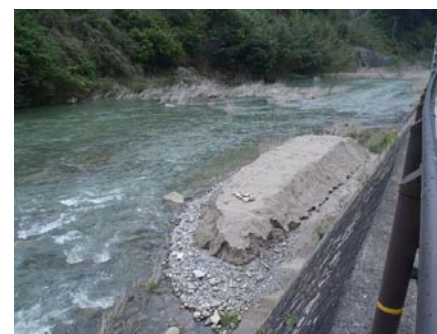
置土状況 フラッシュ放流前
(H24.5.6撮影、比奈知ダム下流)

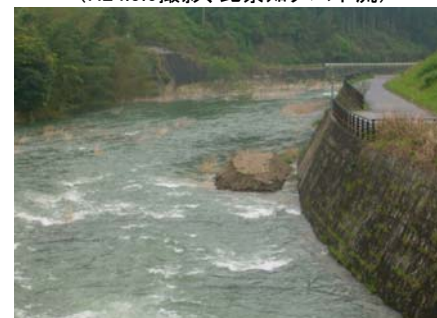
置土状況 フラッシュ放流中
(H24.5.9撮影、比奈知ダム下流)

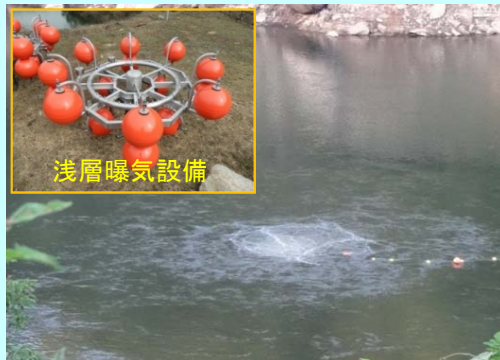
高山ダム 曝気増設状況

高山ダムでは、平成16年より浅層循環設備4基の運用を開始し、アオコの発生は抑制されているが、平成24年度は、貯水池内の混合循環能力を増強することで循環効率を向上させ、使用電力量の削減を目的として、浅層循環設備を4基増設した。

設備の増強に伴って、平成24年度よりモニタリング調査を行っており、引き続き、効率的な浅層循環設備の運用方法を検討していく。

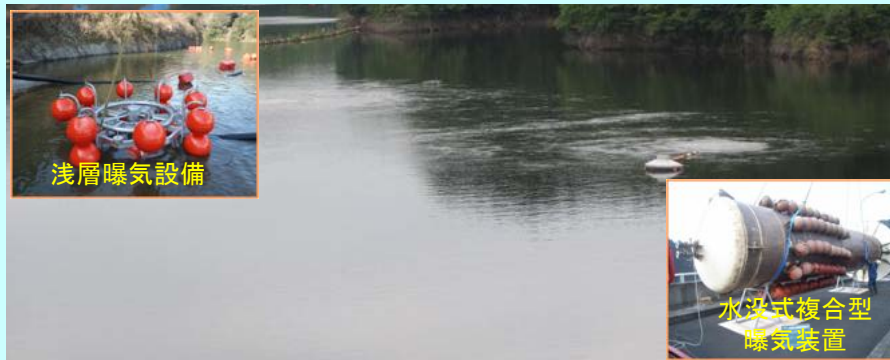
布目ダム 曝気増設状況

布目ダムでは、管理開始より浅層循環設備1基、深層曝気設備1基の運用を開始したが、ほぼ毎年植物プランクトンによる水質障害が発生し十分な増殖抑制効果が得られなかったことから、貯水池内の混合循環能力の増強を目的として、平成23年度に深層曝気設備を水没式複合型曝気装置に改造し、平成24年度には浅層曝気設備を3基増設した。
