淀川水系流域委員会

平成25年度進捗点検結果説明資料 【河川環境(桂川)】

近畿地方整備局

平成26年度 第2回淀川水系流域委員会 説明資料【河川環境(桂川)】

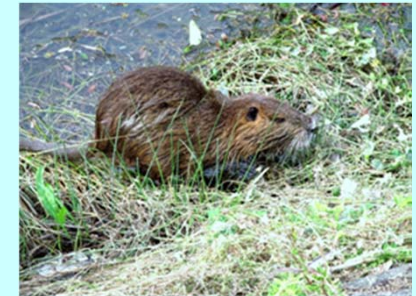
【桂川で確認したヌートリア】

(1) 堤防など河川管理施設への影響調査

- ・桂川では水際から横断方向に50mの範囲内で行動している。

平成24年度捕獲個体の外部計測値と繁殖状態

- ・桂川において平成24年11月から平成25年3月までの期間において計20個体を捕獲。
うち、メス6個体中妊娠個体5個体 → 体長50cm未満の個体でも、また冬季でも 繁殖している
- ・11月～3月において4回の捕獲圧をかけたが、捕獲効率(捕獲数/ワナ数・夜数)が0.42前後の値で推移して低下傾向がみられなかった。実施した範囲においての駆除努力は現状では足りない。

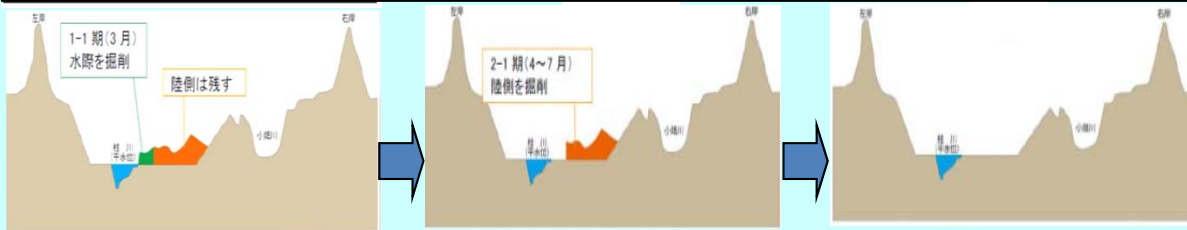
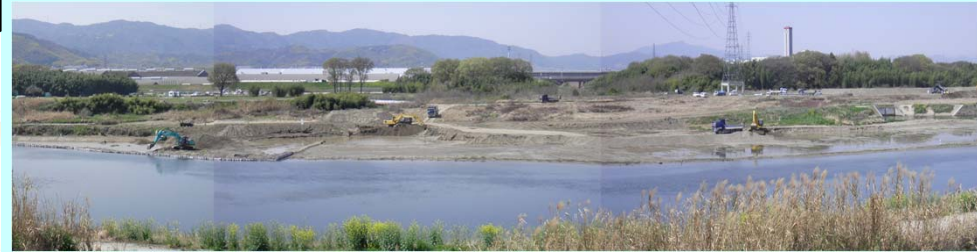
小畑川合流点付近における掘削のイメージ(桂川1.2k付近)

桂川下流部の河道掘削工事では、ヨドゼゼラの生息・生育・繁殖環境の再生・保全に配慮し、水際部がワンド形状となるような掘削形状や既存ワンド保全のための施工方法や手順を検討し、掘削している。

平成25年度には、既存のワンドにおける生態系に配慮して、ヨドゼゼラの繁殖期には水際部の工事を実施せず、高水敷の掘削を進める、水際部の既存ワンドは掘り残した上で捨て石を施工し、ワンドを保全する、といった工夫を行いながら工事を進めている。
