淀川水系流域委員会

平成26年度進捗点検結果説明資料 【治水(木津川)】

平成28年1月19日

近畿地方整備局

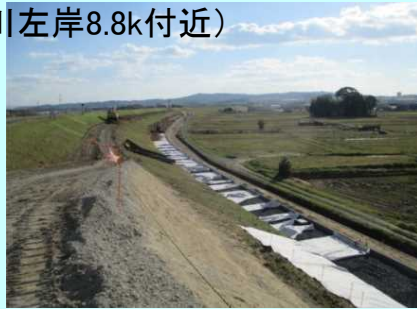
施工中(ドレーン工設置)

平成26年度は、木津川で7.3kmの浸透対策等を実施した。

木津川岩田大住地区(木津川左岸8.8k付近)

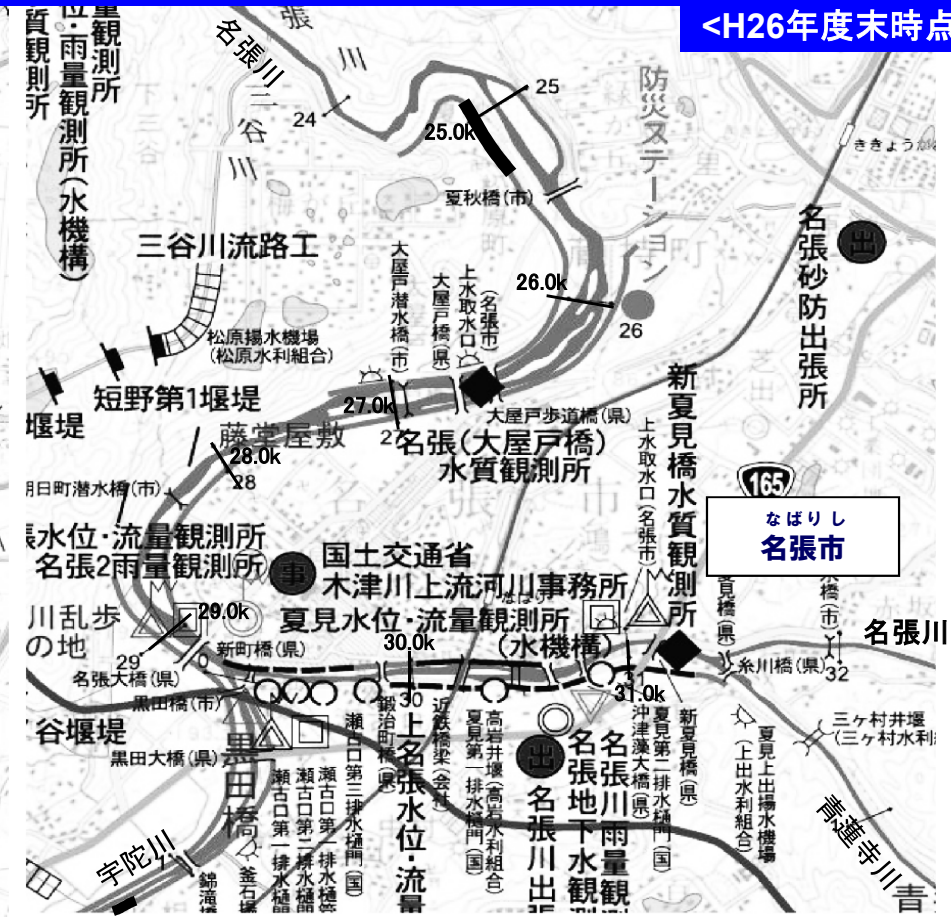
木津川上流 堤防詳細点検及び対策位置図(浸透対策)

対策済	黒色
未対策	赤色

堤防強化が必要な区間(km)		対策済延長(km)		未対策区間(km)	
左岸	右岸	左岸	右岸	左岸	右岸
1.4	1.5	1.3	0.1	0.1	1.4

※平成24年度に実施した堤防の緊急点検の結果、堤防強化が必要な区間延長が左右岸とも0.1km追加となっている。

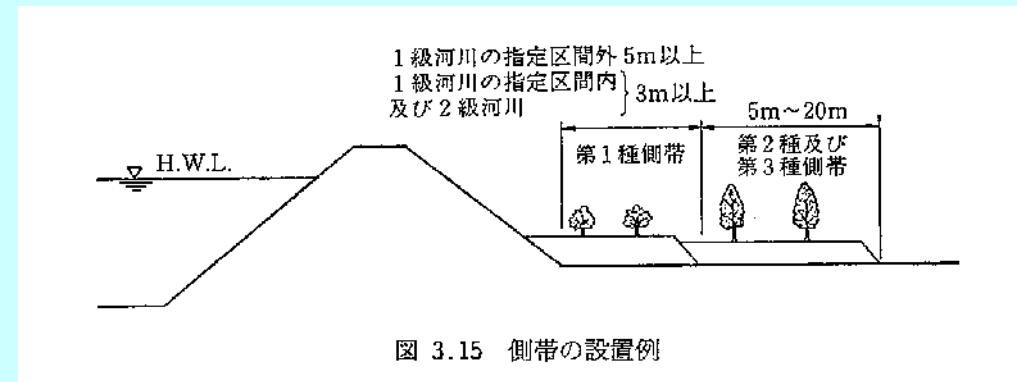
図 3.15 側帯の設置例

(堤防の側帯)

①第1種側帯

旧川の締切箇所、漏水箇所その他堤防の安全を図るため必要な箇所に設けるもの

②第2種側帯

非常用の土砂等を備蓄するため特に必要な箇所に設けるもの

③第3種側帯

環境を保全するため特に必要な箇所に設けるもの

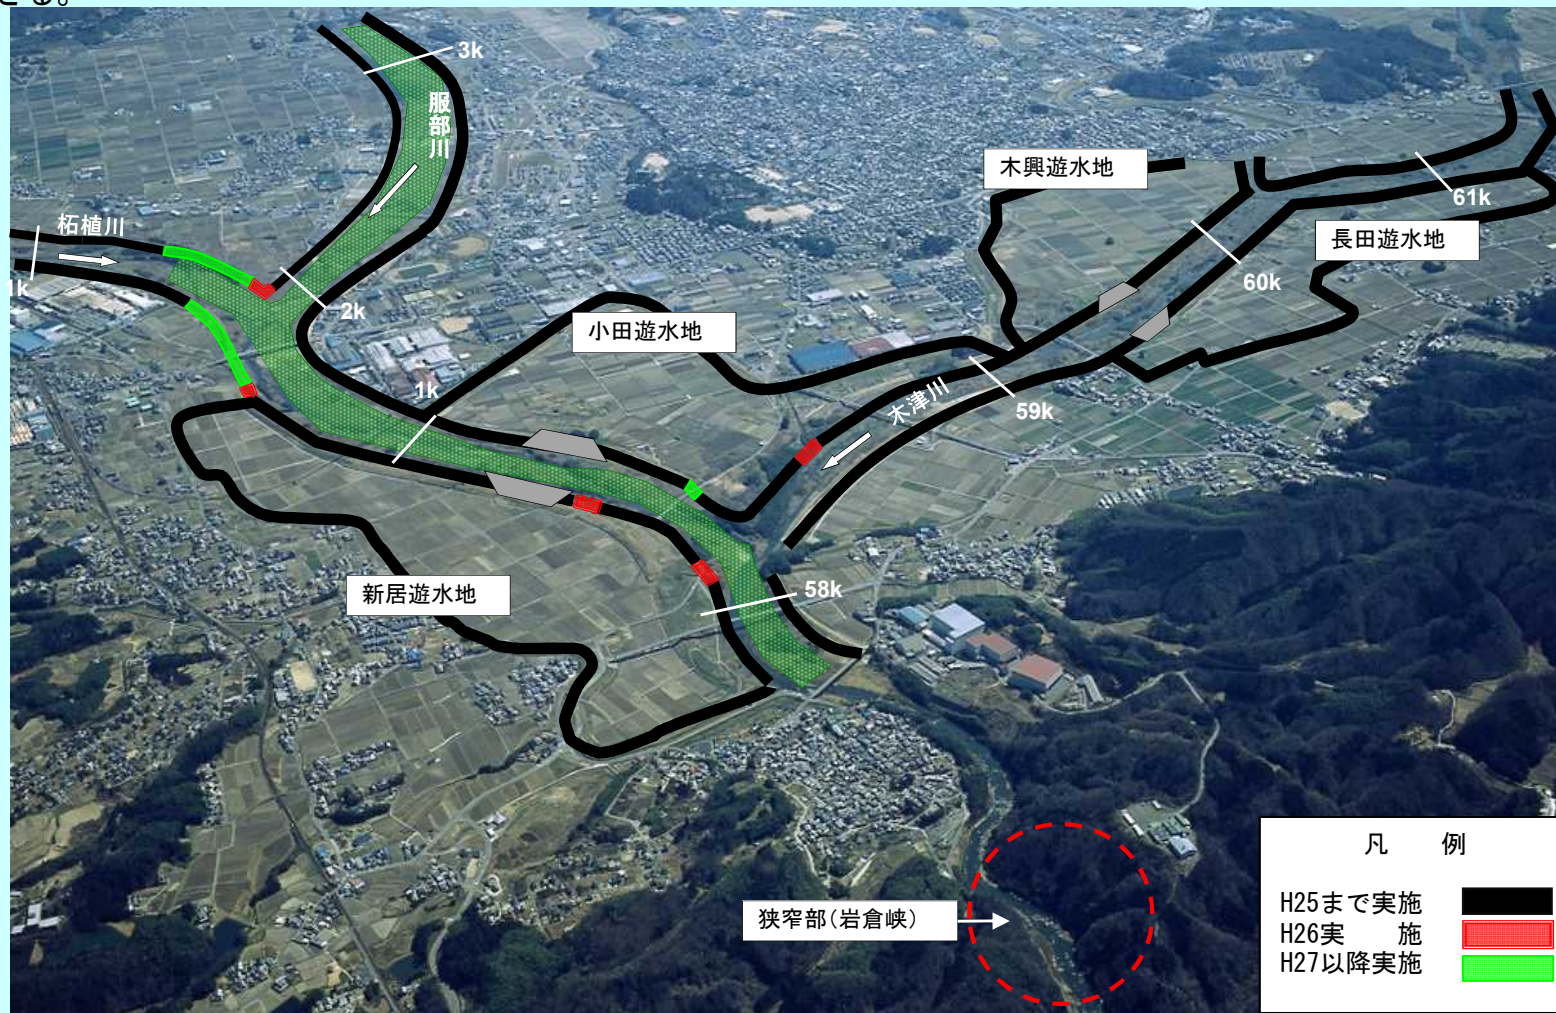
木津川岩倉峡上流では、上野遊水地、川上ダム、河道掘削等の河川改修により上野地区の浸水対策を実施する事としており、平成26年度は上野遊水地の本川堤築堤、服部川霞堤の締切り、柘植川の無堤部築堤を実施した。

平成27年度より運用開始した上野遊水地による貯留効果により、下流への水位低減を図り、今後岩倉峡上流における河道掘削や川上ダムを実施し、整備計画で目標とする戦後最大洪水(昭和28年台風13号)を狭窄部上流の上野地区において安全に流下させることができる。

※小田遊水地本川堤のH27以降施工箇所については、H27出水期までに施工を完了している。

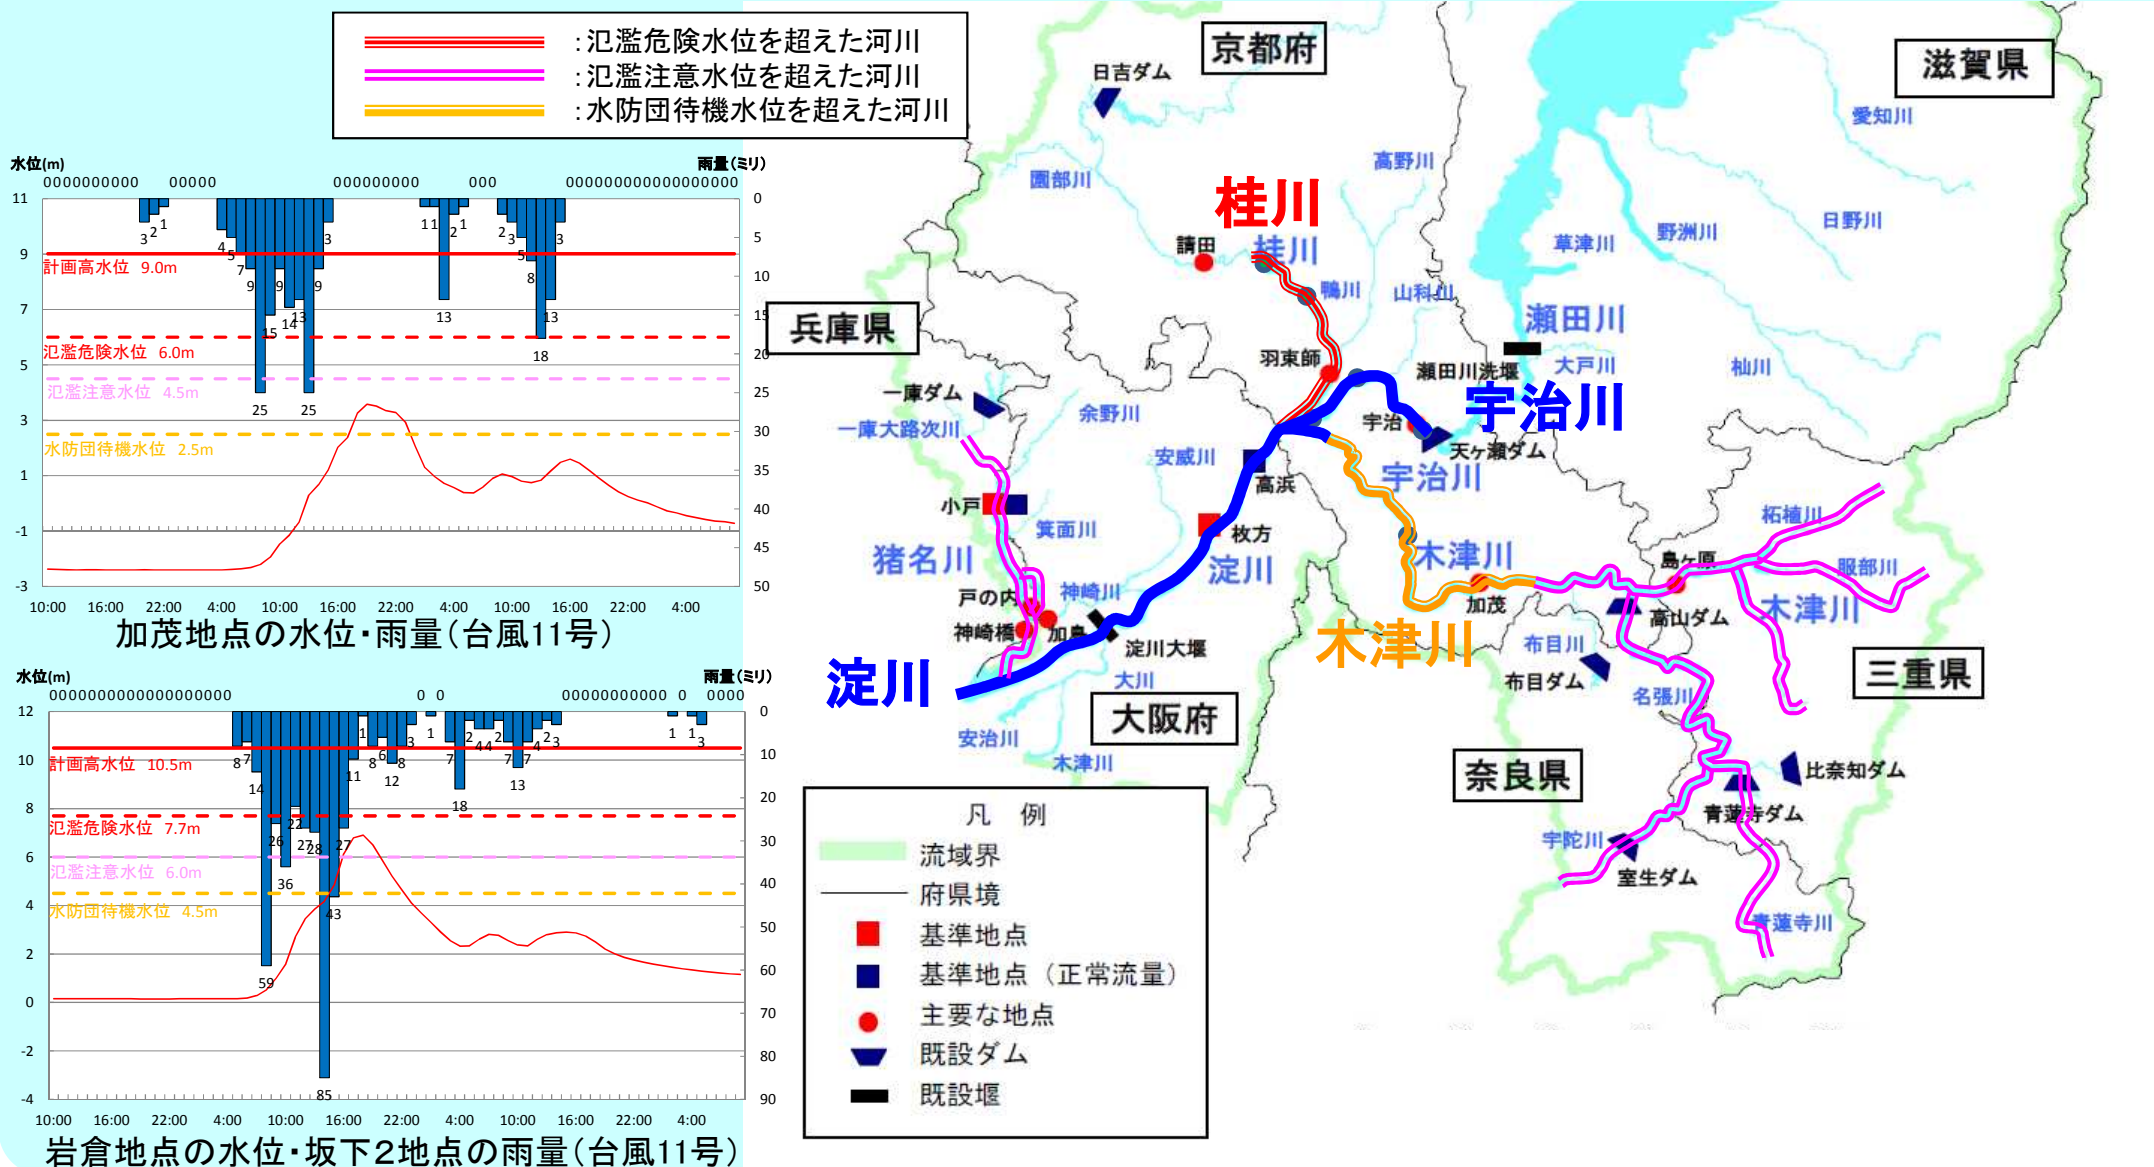
【平成26年8月台風11号出水】

台風11号の豪雨により、淀川水系において、木津川下流で水防団待機水位を超過、木津川上流で氾濫注意水位を超過した。

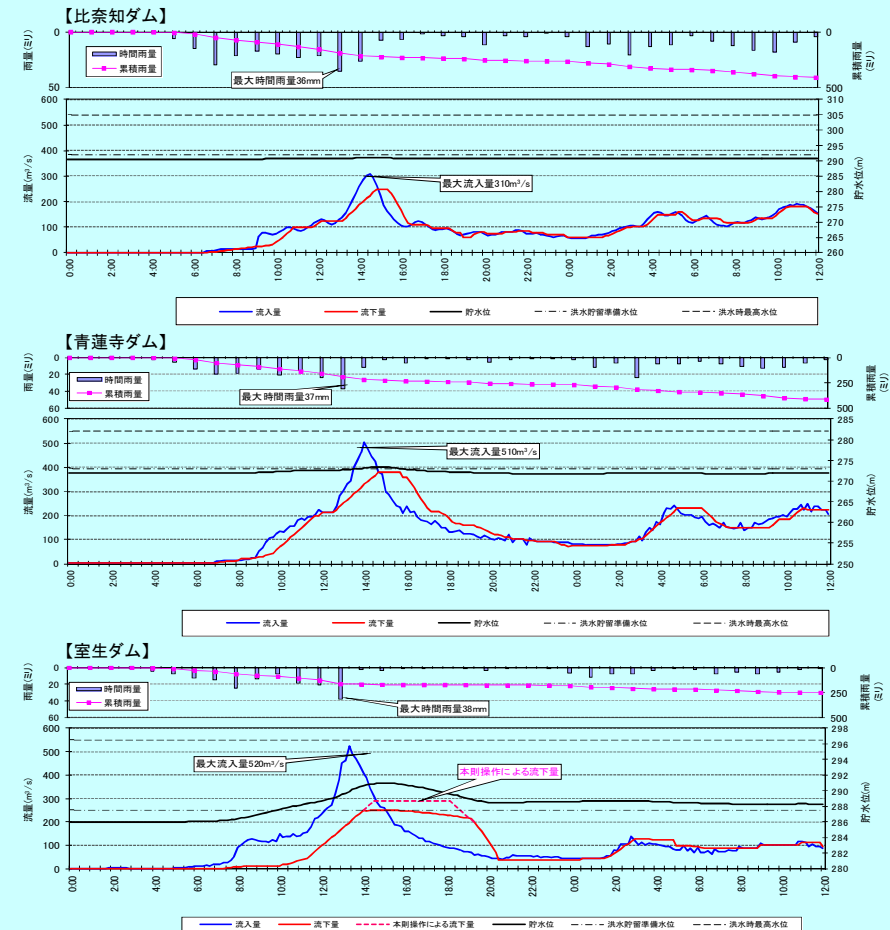
8月9日4時頃より降り始めた台風11号に伴う降雨は、8月9日4時から8月10日13時までの総雨量(ダム流域平均雨量)が青蓮寺ダム流域で326mm、室生ダム流域で252mm、比奈知ダム流域で414mmを記録した。この降雨に対して、比奈知ダムでは最大流入量(毎秒310立方メートル)の約27%となる毎秒約84立方メートル、青蓮寺ダムでは最大流入量(毎秒510立方メートル)の約35%となる毎秒約176立方メートル、室生ダムでは最大流入量(毎秒520立方メートル)の約62%となる毎秒約325立方メートルを貯留する操作を実施した。

この結果、ダム下流の名張地点(名張川)において、水位を最大約0.9m低減したものと推定される。
