# 大和川らしい河川環境を目指して ～自然再生計画を更新～

近畿地方整備局 大和川河川事務所  
保全対策官 坂本 竜哉

# 1 現況の自然再生計画

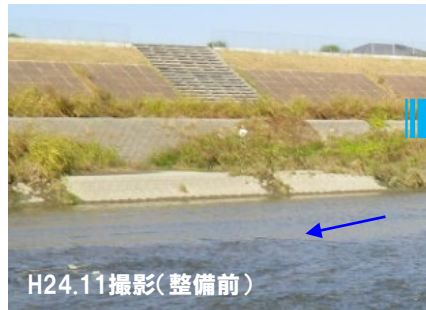
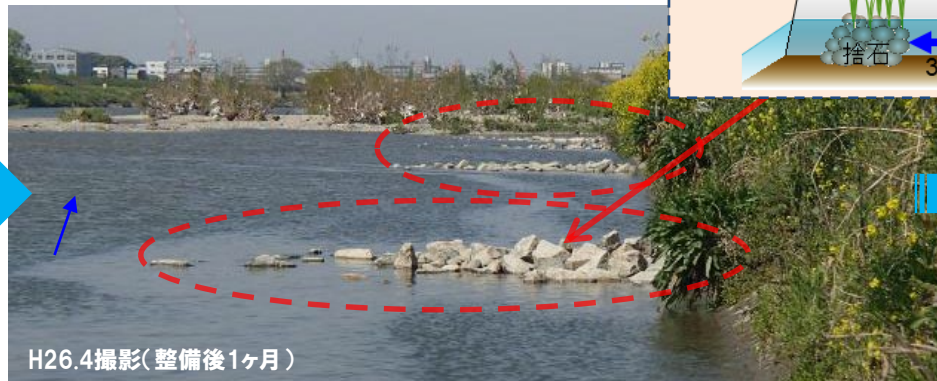
(水際環境の再生箇所の工夫)

- ・護岸前面に捨石工を投入することで流下土砂が捕捉され、植物の生育基盤となる。
- ・平水時に水面上にも一部出る高さ。多様性向上を考慮し、完全連続なし。間隔は30m程度。
- ・オオイヌダデなど一年生草本を中心とした水際植生帯が形成されている。
- ・捨石工周辺は水深や底質が多様で、様々な生物の生息場を創出している。

- ・平水時に水面上にも一部出る高さ。粒径は600mmと300mm混合。多様性向上を考慮し、完全連続なしとした。間隔は30m程度。

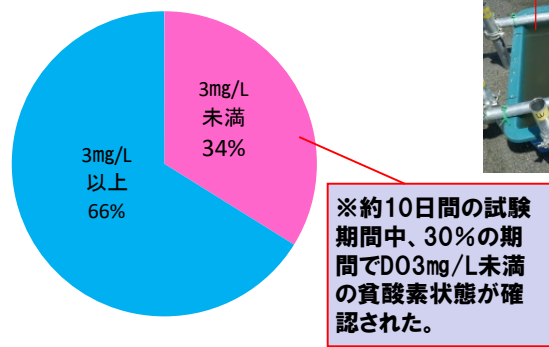
図 大和川河口部における貧酸素状態の発生割合

- ・海水と河川水が混合しやすい環境を試験的に作り、二枚貝類の生残実験を行った。
- ・大阪湾からの貧酸素水の進入が水生生物生息の制限要因と考えられた。

人工的な深みを試験的に創出し、河川水と海水の混合状態を観測

図 試験施工、モニタリングの実施状況(H25)

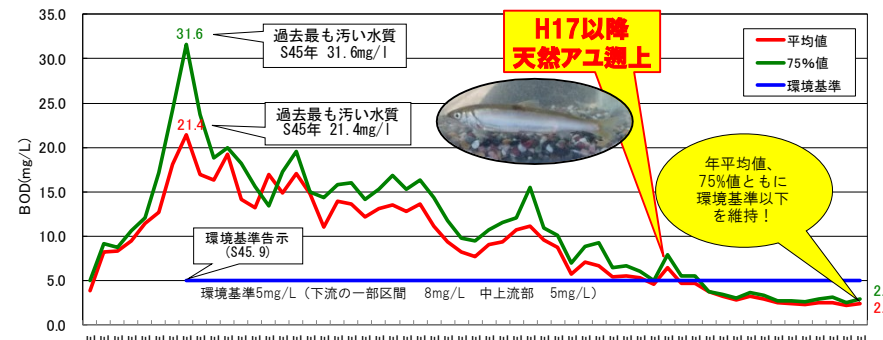
図 本川8地点平均水質の経年変化

- ・BOD (75%値) でみると、H20から12年連続で環境基準を達成している。
- ・H17年以降天然アユの遡上が確認され、水環境改善のシンボルとなっている。
