# 踏切内誘導表示対策 施工事例について

第2回兵庫県踏切道改良協議会合同会議

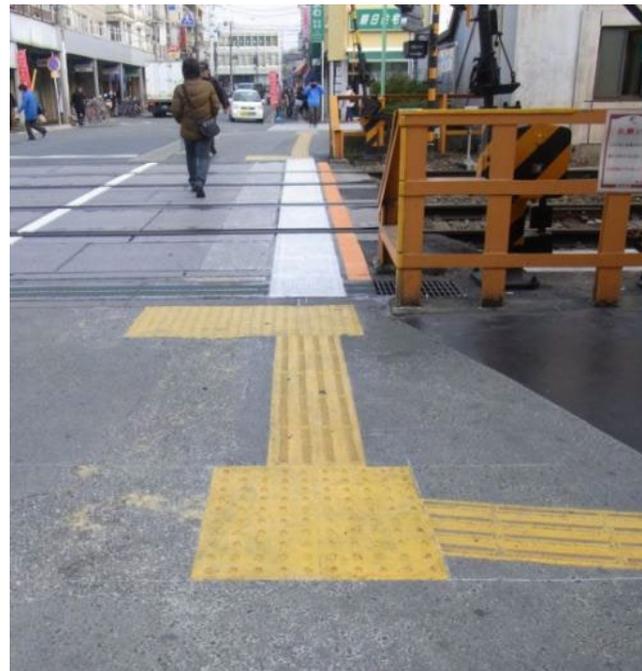
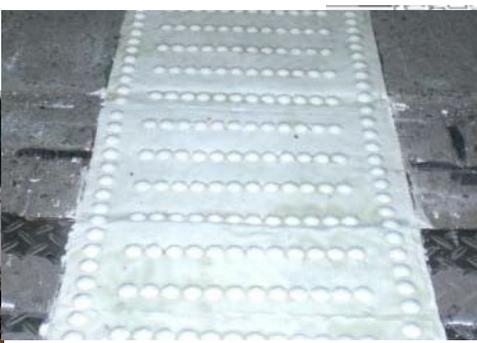
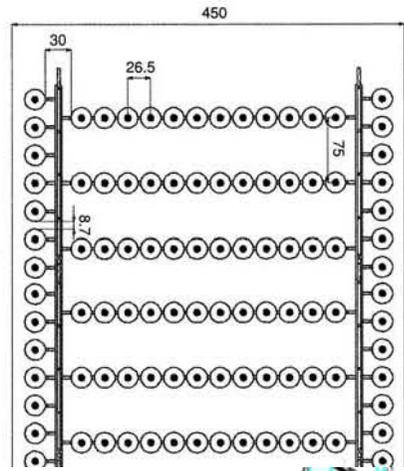
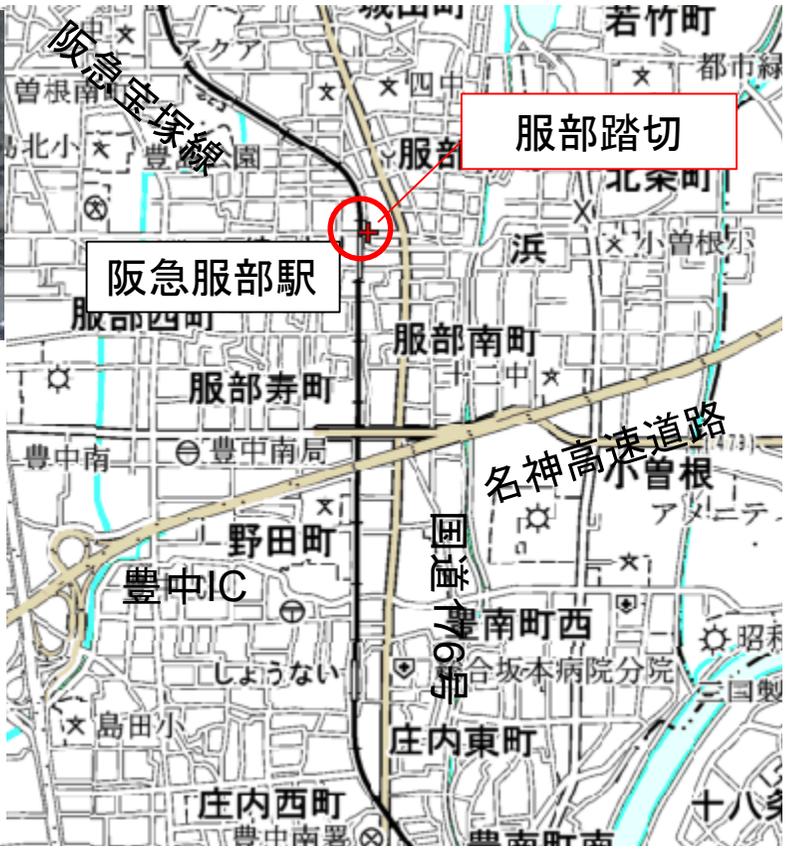
# 事例① 阪急宝塚線 服部踏切 (大阪府豊中市服部元町)

阪急電鉄宝塚線 服部踏切(府道豊中吹田線)にて試験設置  
(踏切端から70cmの位置に設置⇒歩行者と交錯し危険)

阪急電鉄宝塚線 服部踏切にて利用者の意見を踏まえ、設置位置を改善  
(踏切端から30cmの位置に設置)

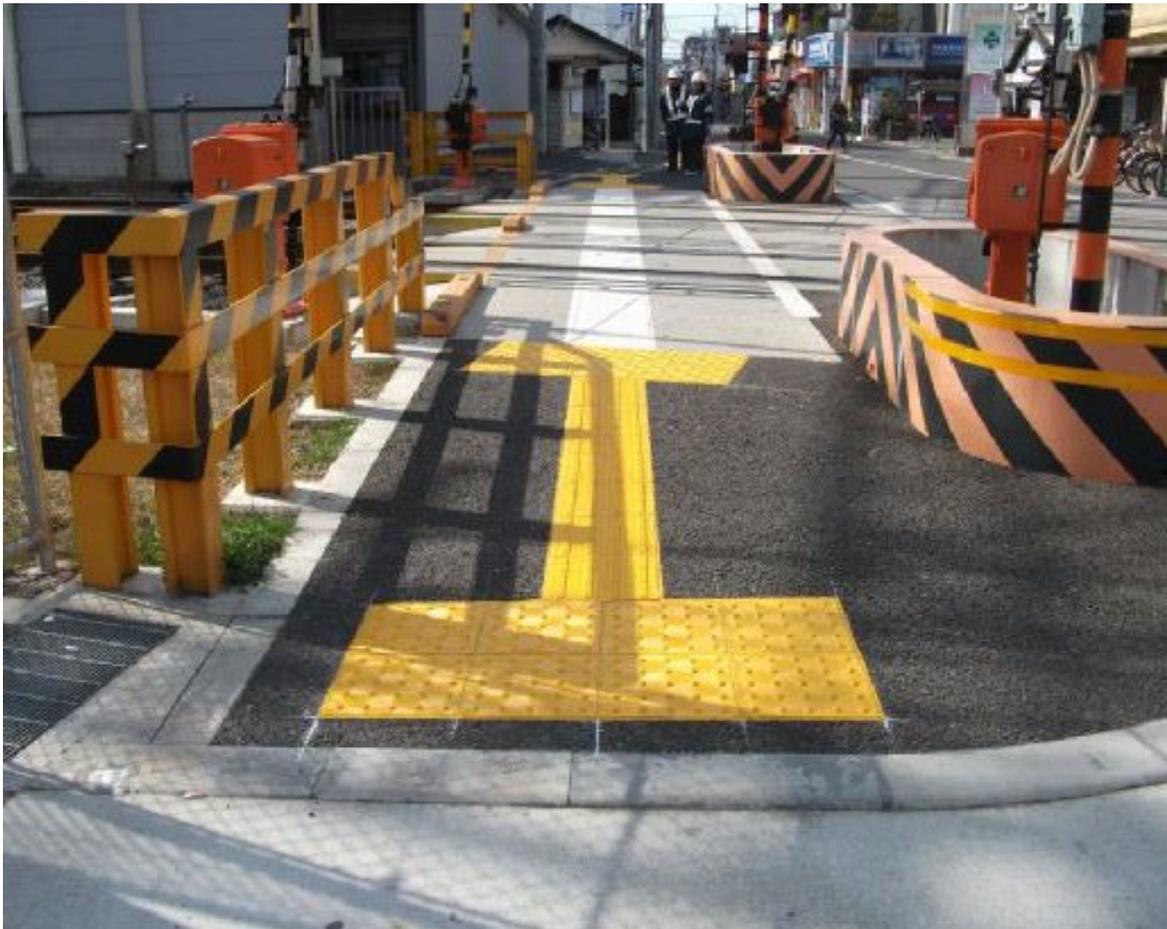
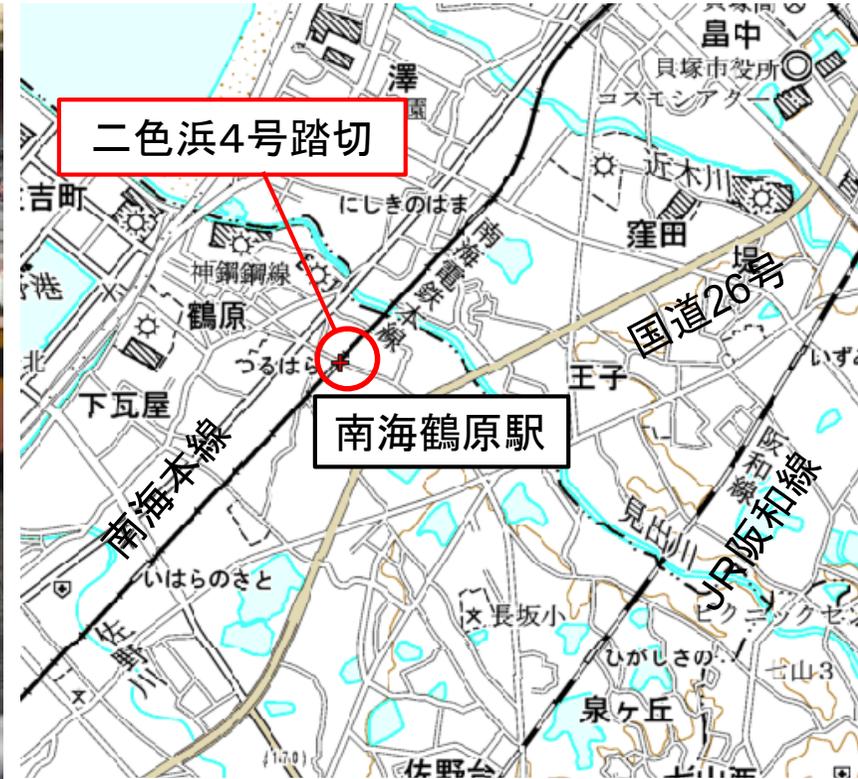
■ 二色浜4号踏切(大阪府泉佐野市鶴原)

南海本線二色浜4号踏切に設置  
（服部踏切での効果検証で好評であり、他の踏切における設置を検討）

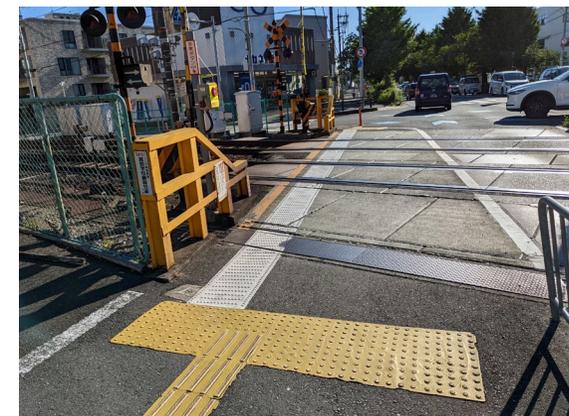
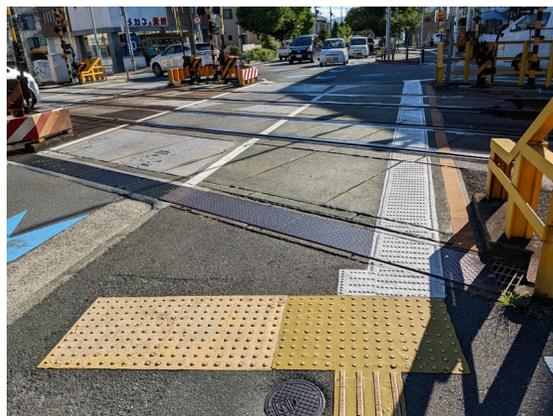
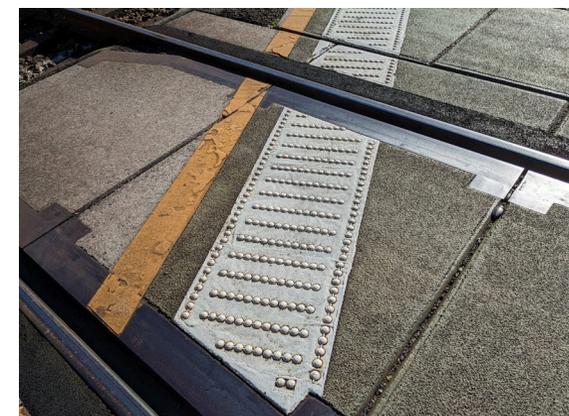
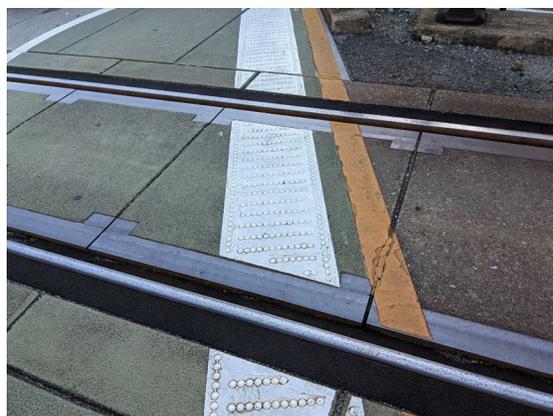
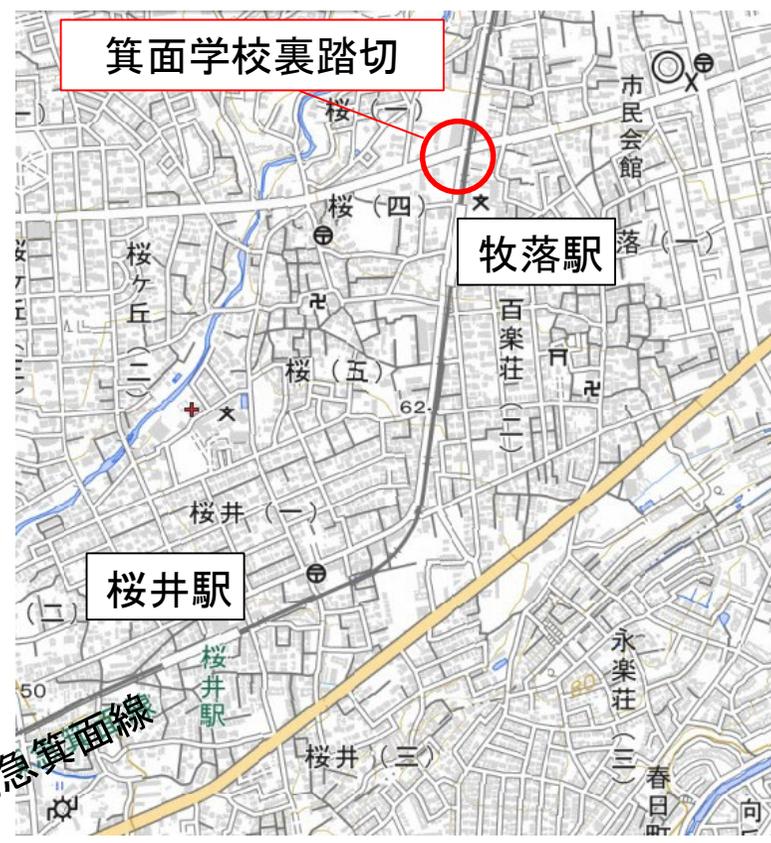
# 事例④ 阪急箕面線 箕面学校裏踏切（大阪府箕面市）

- ・平成27年9月 阪急電鉄箕面線 箕面学校裏踏切(市道中央線)にて設置。  
(踏切端から30cmの位置に設置)

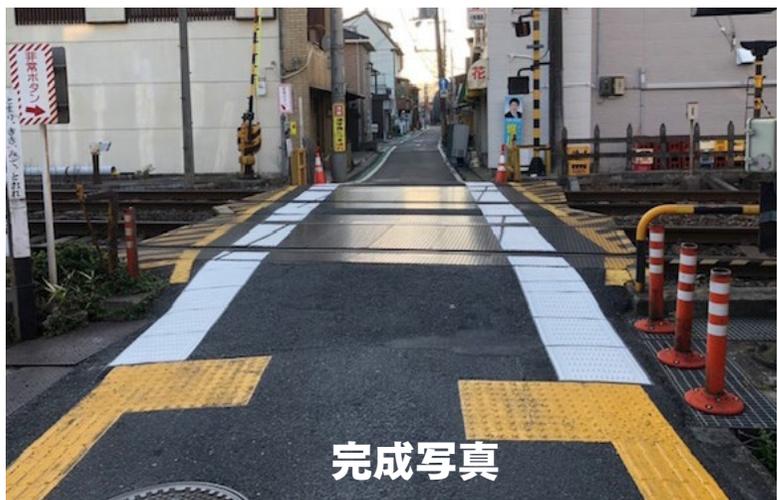
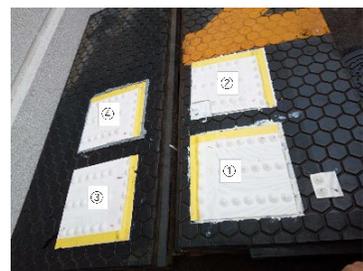
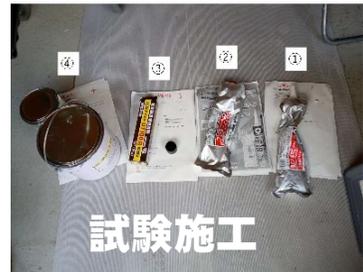
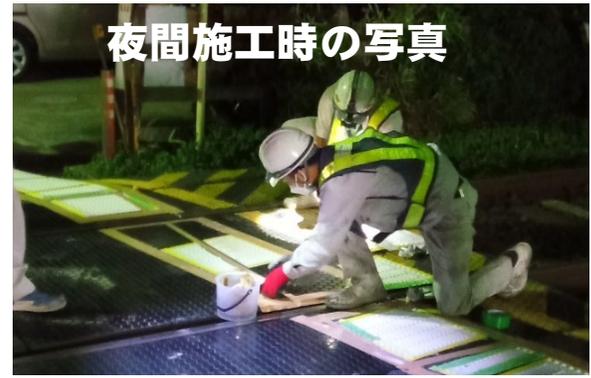
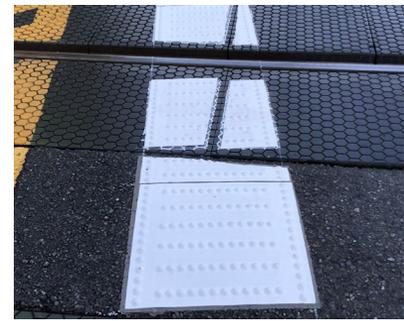
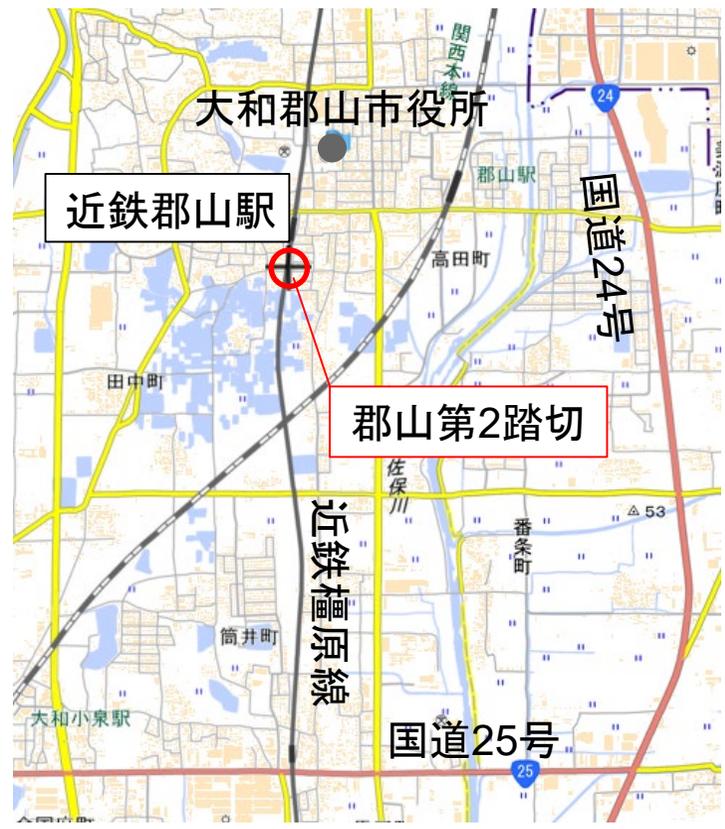
# 事例⑤ 近鉄橿原線 郡山第2踏切（奈良県大和郡山市）

目の不自由な女性が電車と接触して死亡する事故が発生  
対策として踏切内にエスコートゾーンを設置  
(歩行者の動線として道路の両端に歩道等に設置する視覚障害者誘導用ブロックとは異なる形式の誘導表示を設置)

- 設置事例のあるコンクリート版への設置ではなく、合成ゴム製の踏切版への設置
- 樹脂製の誘導ブロックと合成ゴム版の接着の相性が悪く、様々な接着剤の試験施工を実施

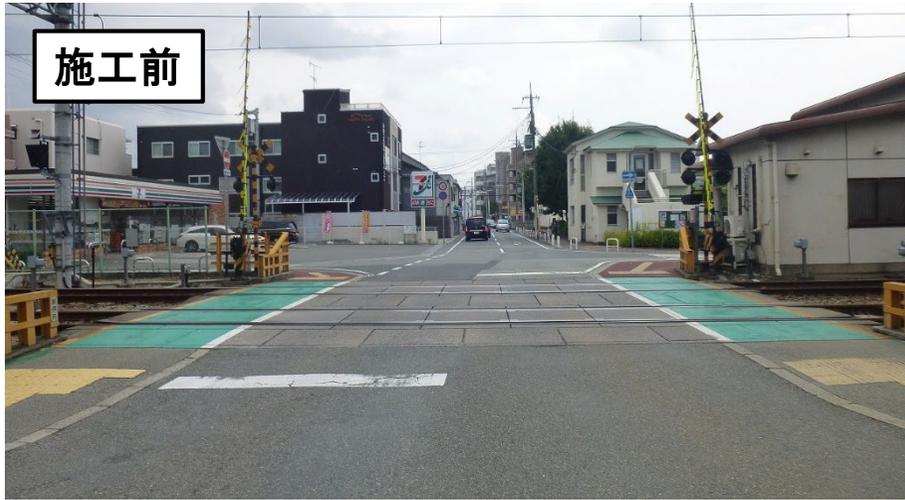
施工前

令和4年8月20日 (踏切内) 幅45cmのエスコートゾーン用点字シート設置  
(踏切外) 既定点字ブロック部分更新

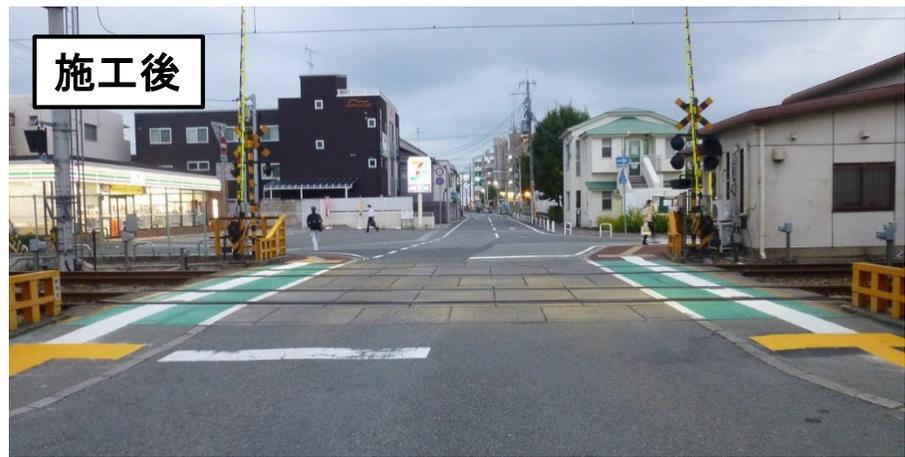
施工後

- 施工主体 : 伊丹市
- 費用負担 : 道路管理者
- 施工日時 : 8月20日 朝0時15分 ~ 3時40分
- 施工内容 : (踏切内) 点字シート設置 (幅45cmのエスコートゾーン用点字シート)  
(踏切外) 既設点字ブロック部分更新

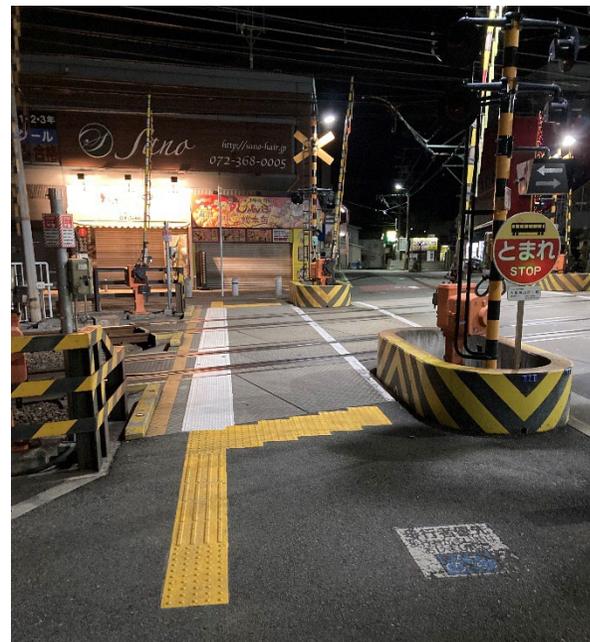
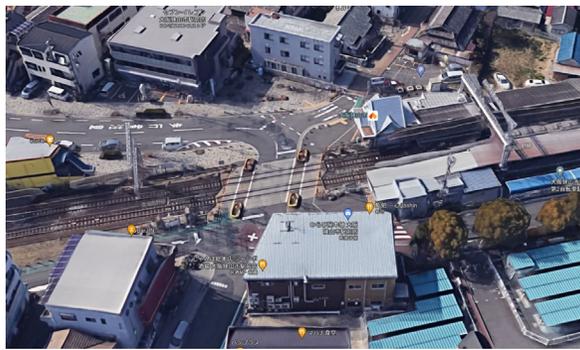
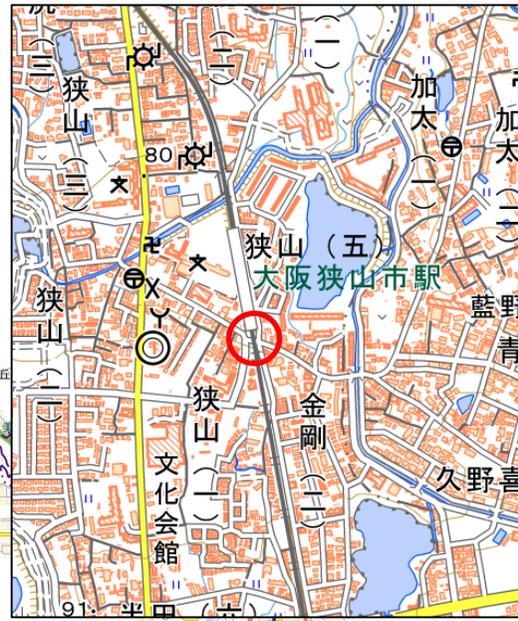
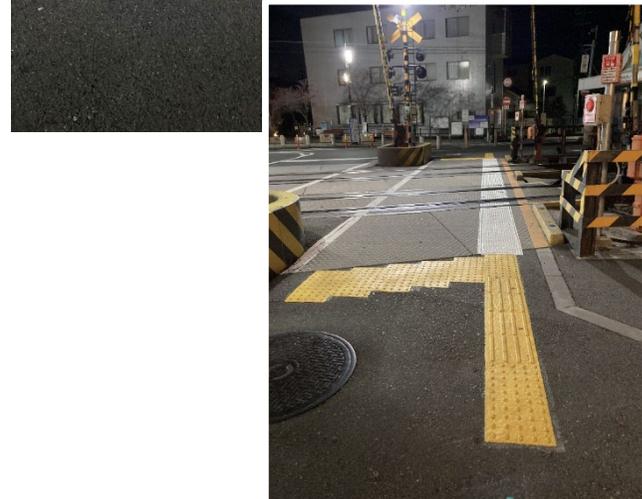
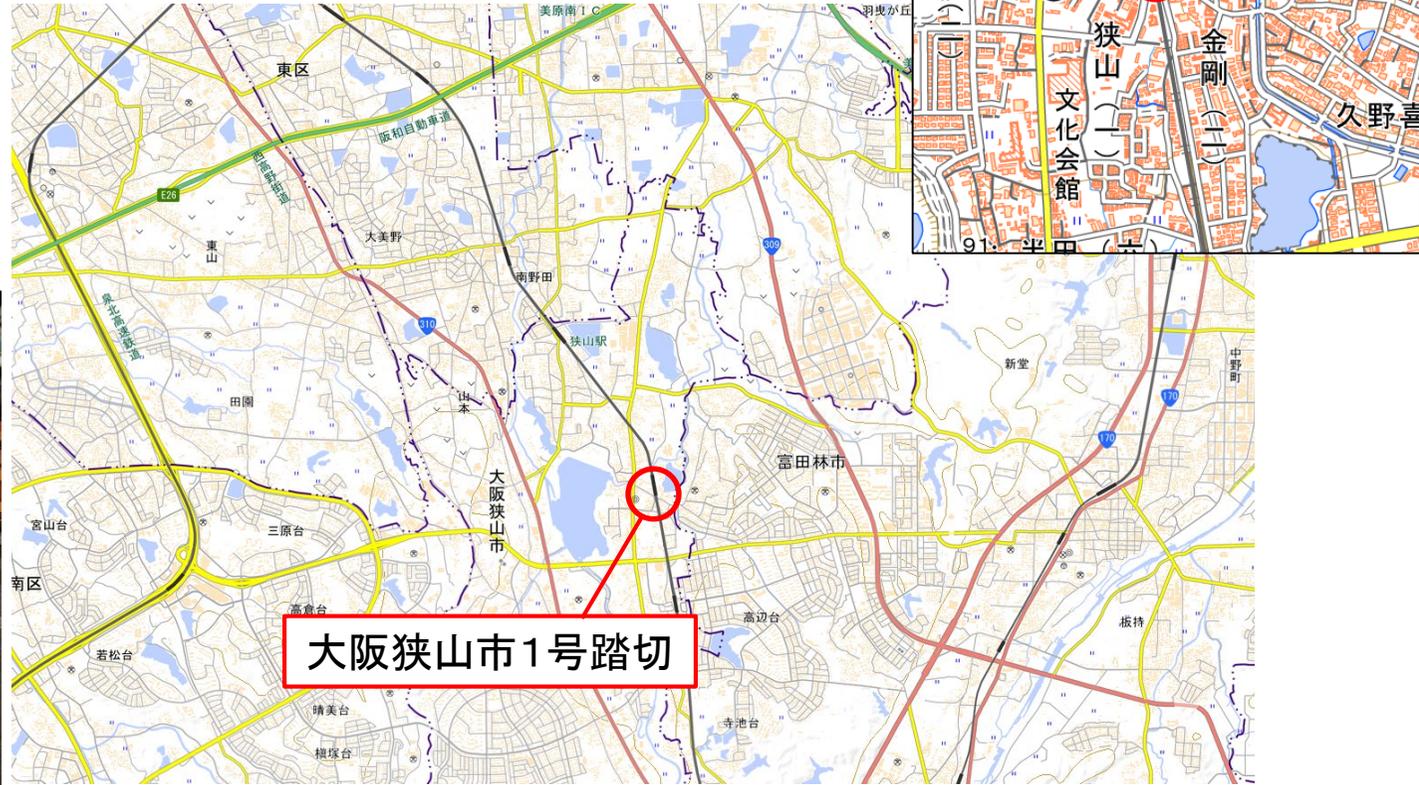
# 事例⑦ 南海高野線 大阪狭山市1号踏切(大阪府大阪狭山市)

令和4年12月1日 市の身体障害者福祉協議会から設置の要望を受け、歩車分離されている踏切道へ設置 (金剛1号踏切道においても調整中)

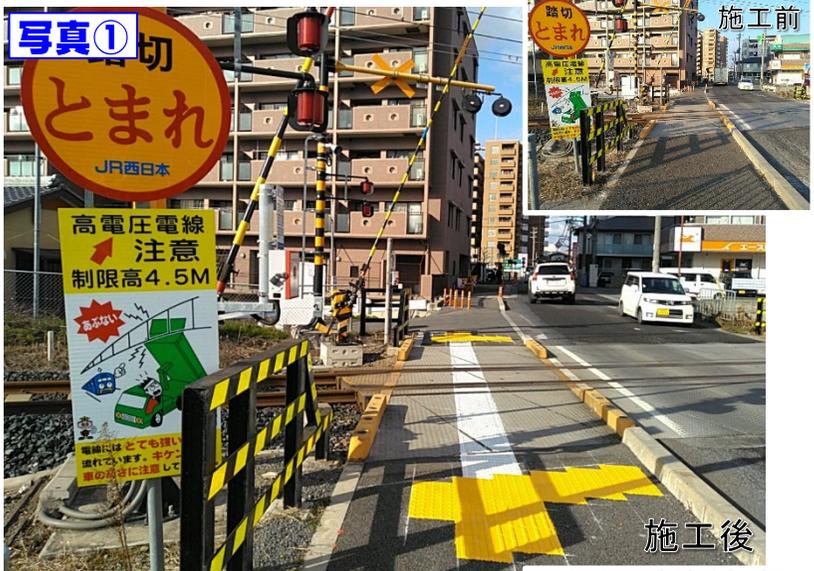
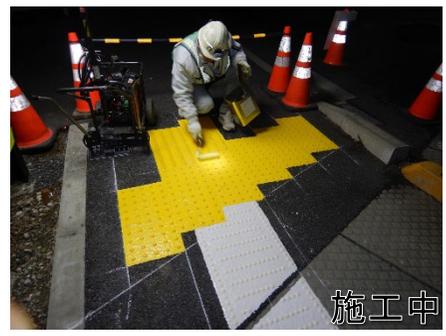
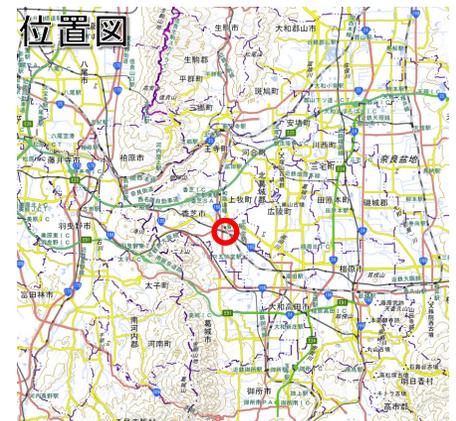
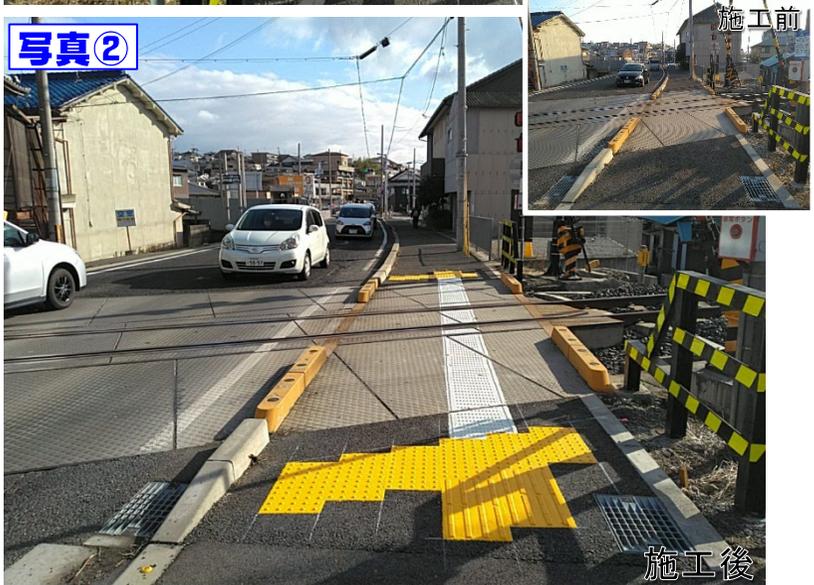
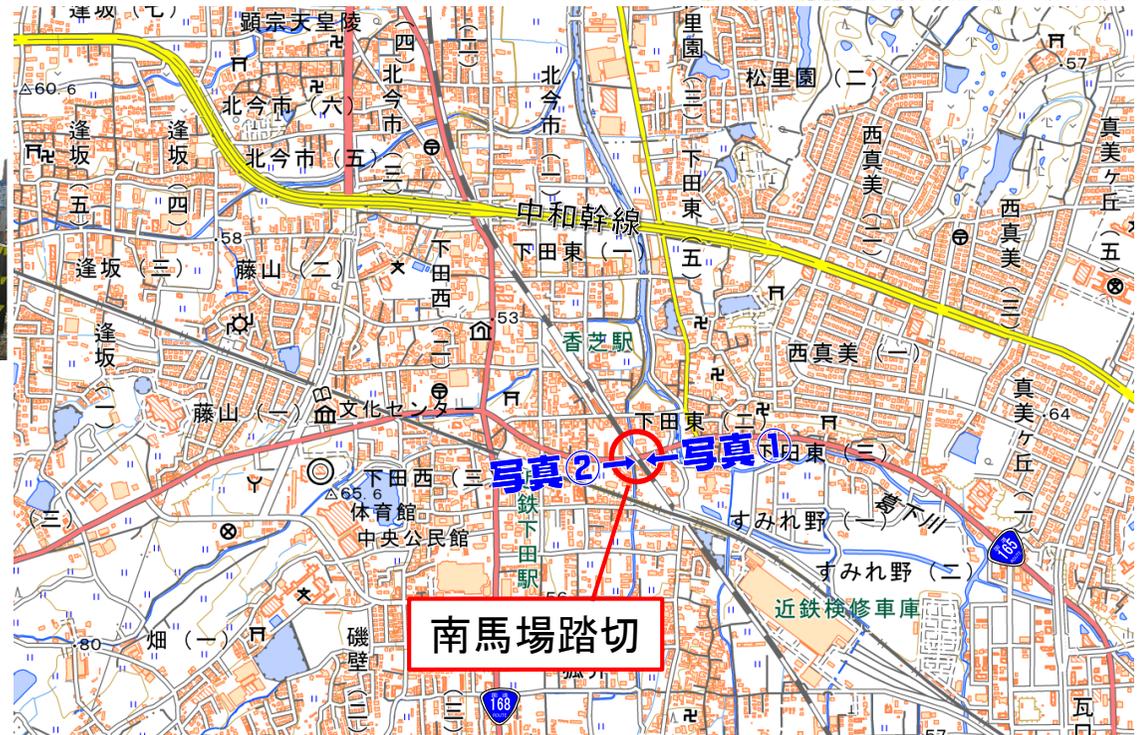
# 事例⑧ JR和歌山線 南馬場踏切(奈良県香芝市)

令和5年2月17日 特定道路の指定がある国道165号で、地域の視覚障害者団体の体験会や、ご意見等を踏まえて、踏切内誘導表示を設置

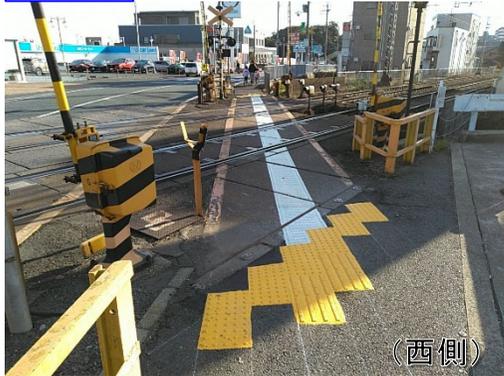
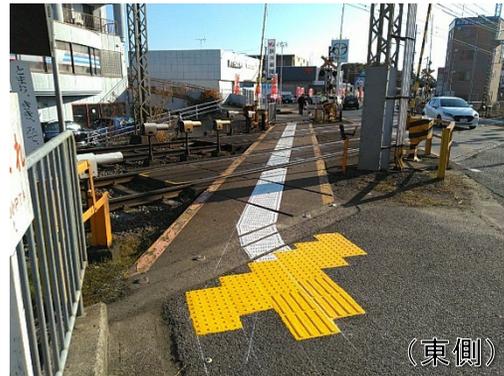
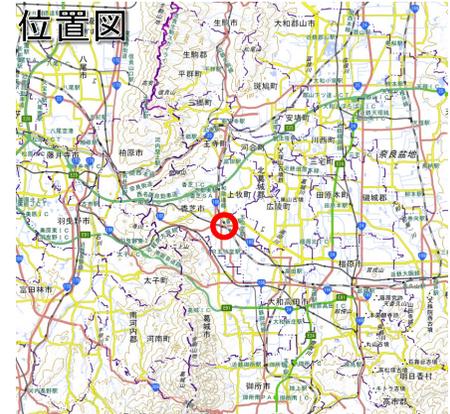
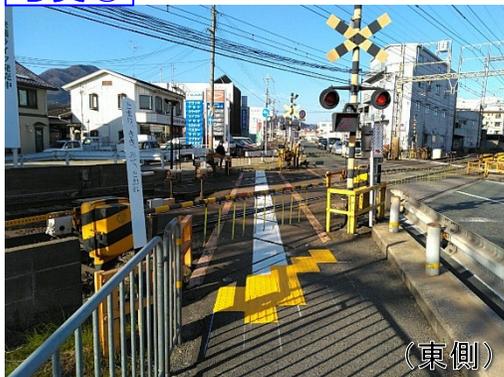
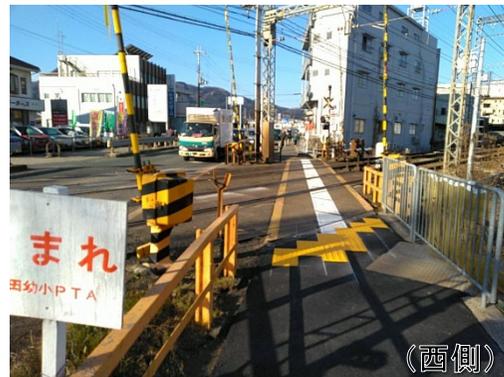
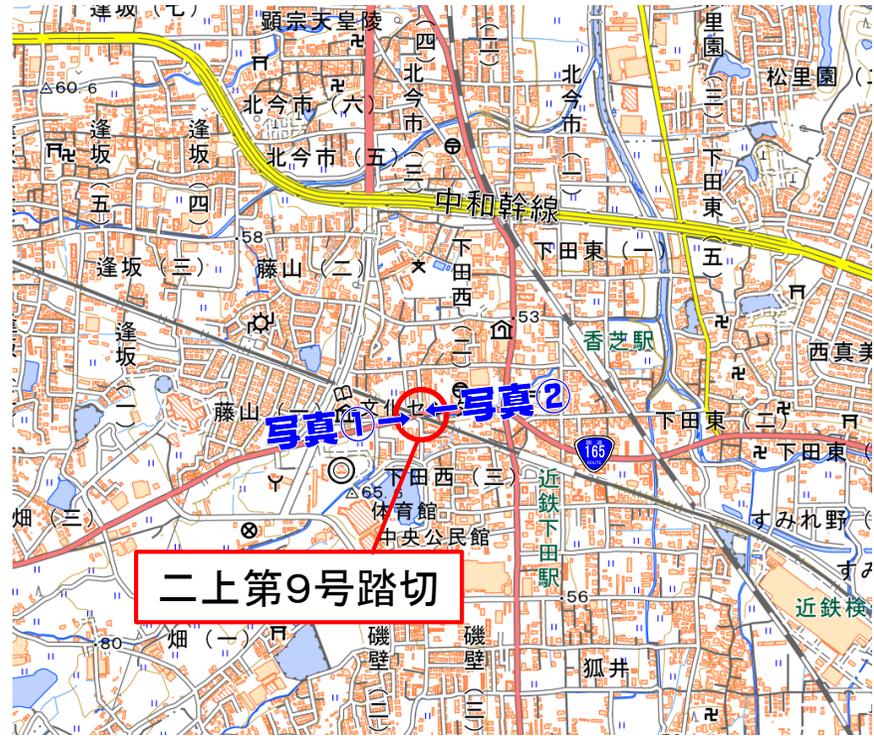
# 事例⑨ 近鉄大阪線 二上第9号踏切(奈良県香芝市)

特定道路の指定がある国道165号で、地域の視覚障害者団体の体験会や、ご意見等を踏まえて、踏切内誘導表示を設置
