洗掘対策により通行止めリスクを軽減

◆ 国道9号（兵庫県美方郡新温泉町千谷）

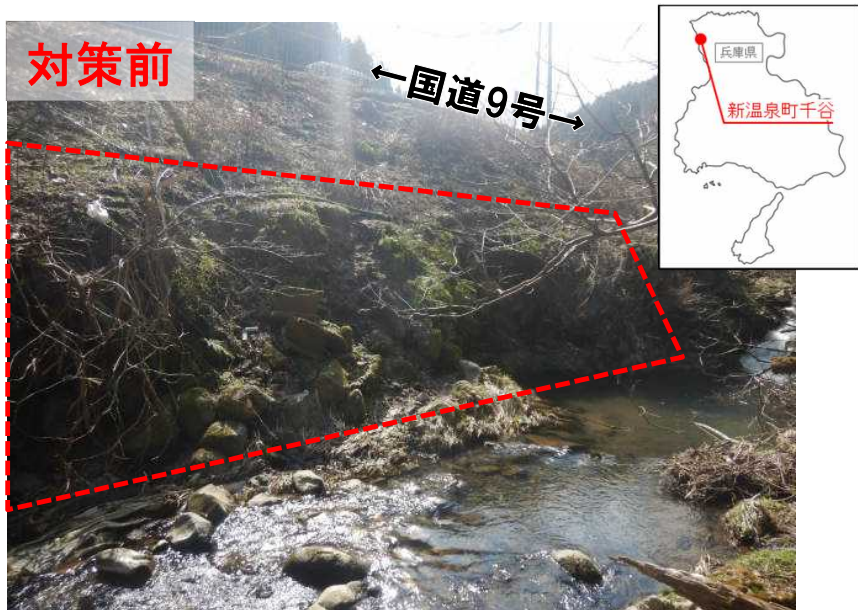
対策前

- 平成29年度の防災点検において、道路法面部の洗掘の拡大が確認された。
- 洗掘が進行した場合、法面崩壊等により国道9号が通行止めとなる可能性があり、広域的な迂回が必要となる。

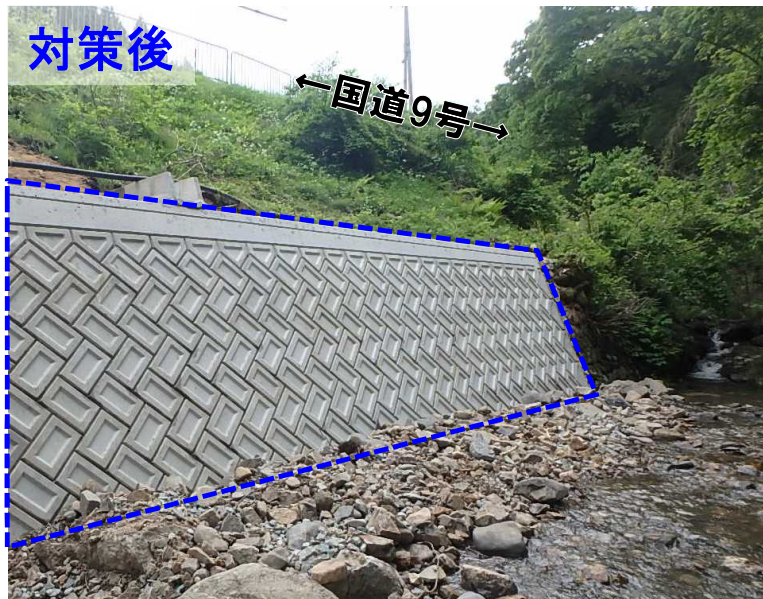
対策後

- 令和3年度、洗掘箇所にブロック積擁壁を施工し、道路法面を保護。
- 令和5年8月台風7号では、連続雨量227mmの大雨を経験したが、対策の実施により洗掘は生じなかった。
