平成 29 年度
事 業 概 要

國土交通省近畿地方整備局
六 甲 砂 防 事 務 所

六甲山系 直轄砂防事業 (カツカ谷堰堤)

六甲山系 直轄砂防事業 (座福ヶ原堰堤補強)

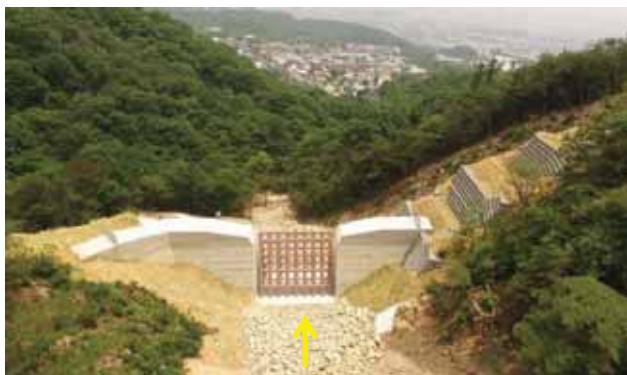
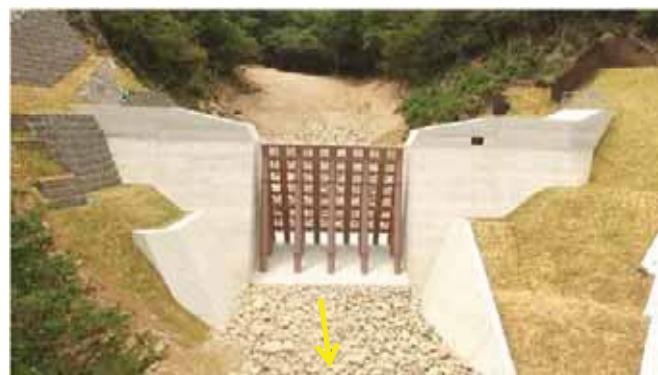
剣谷第四堰堤

主な平成28年度完成堰堤写真

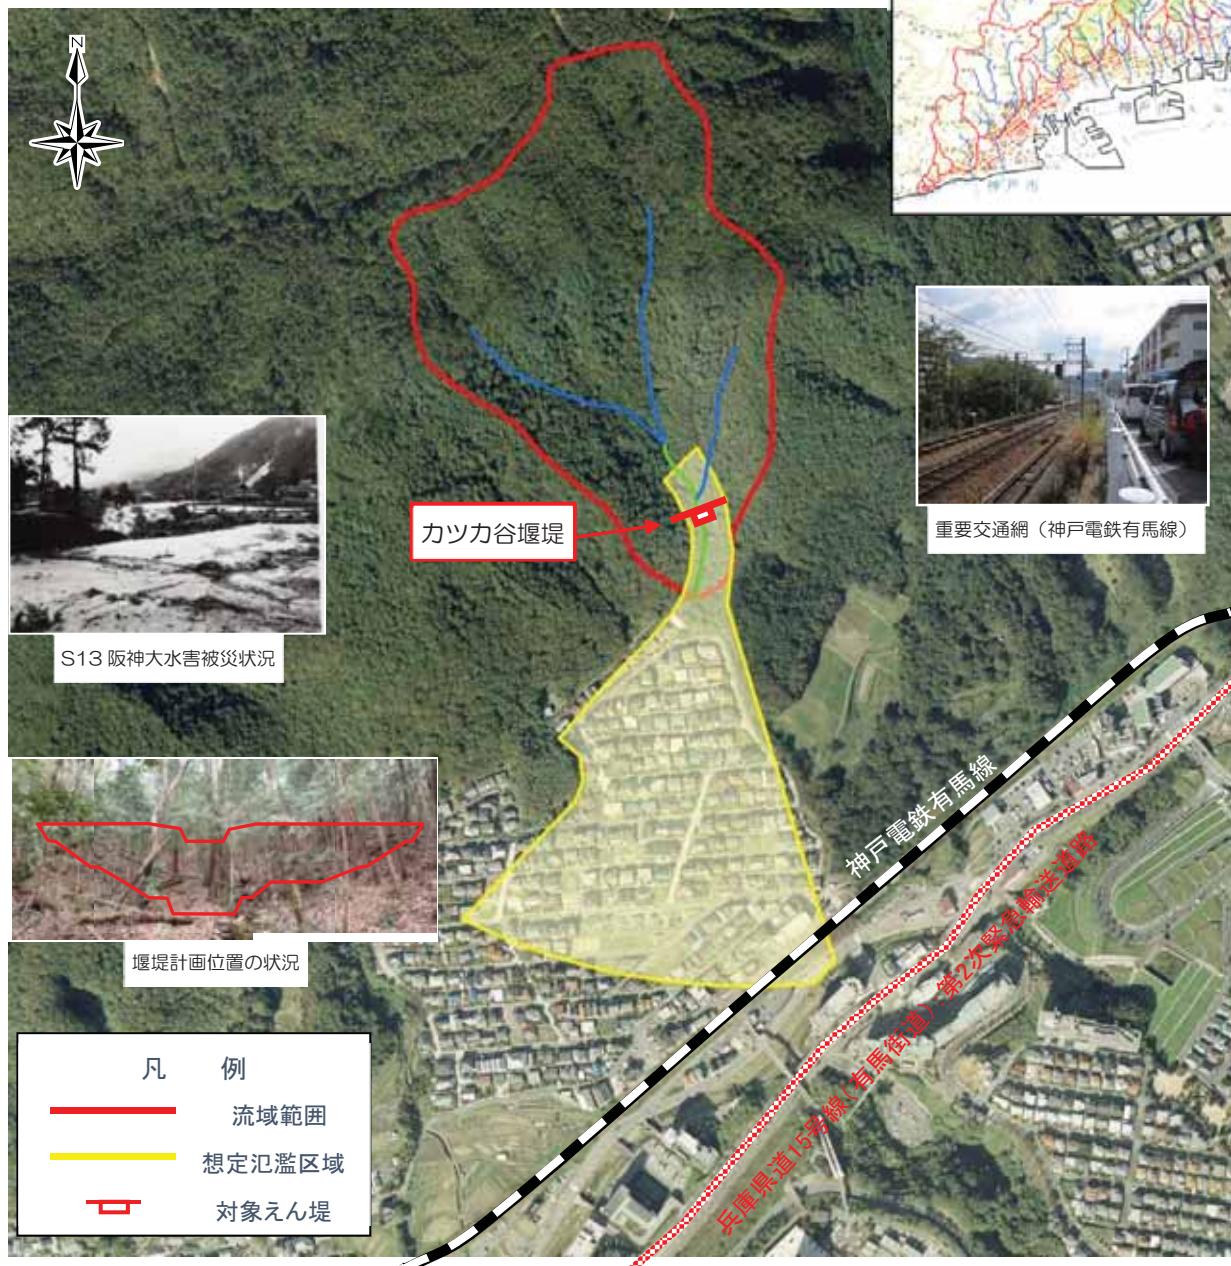
- 当溪流は土石流危険渓流（加-神戸-I-10）となっています。
- 流域内には、渓岸侵食および崩壊跡地が確認されるなど土砂災害に対して危険な渓流のため砂防堰堤を整備します。

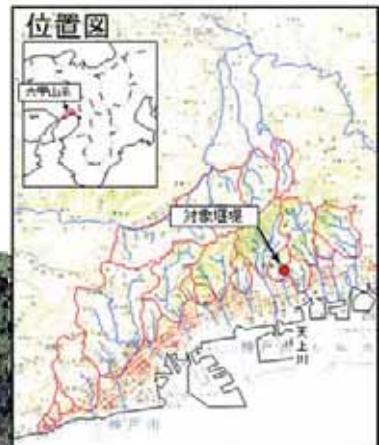
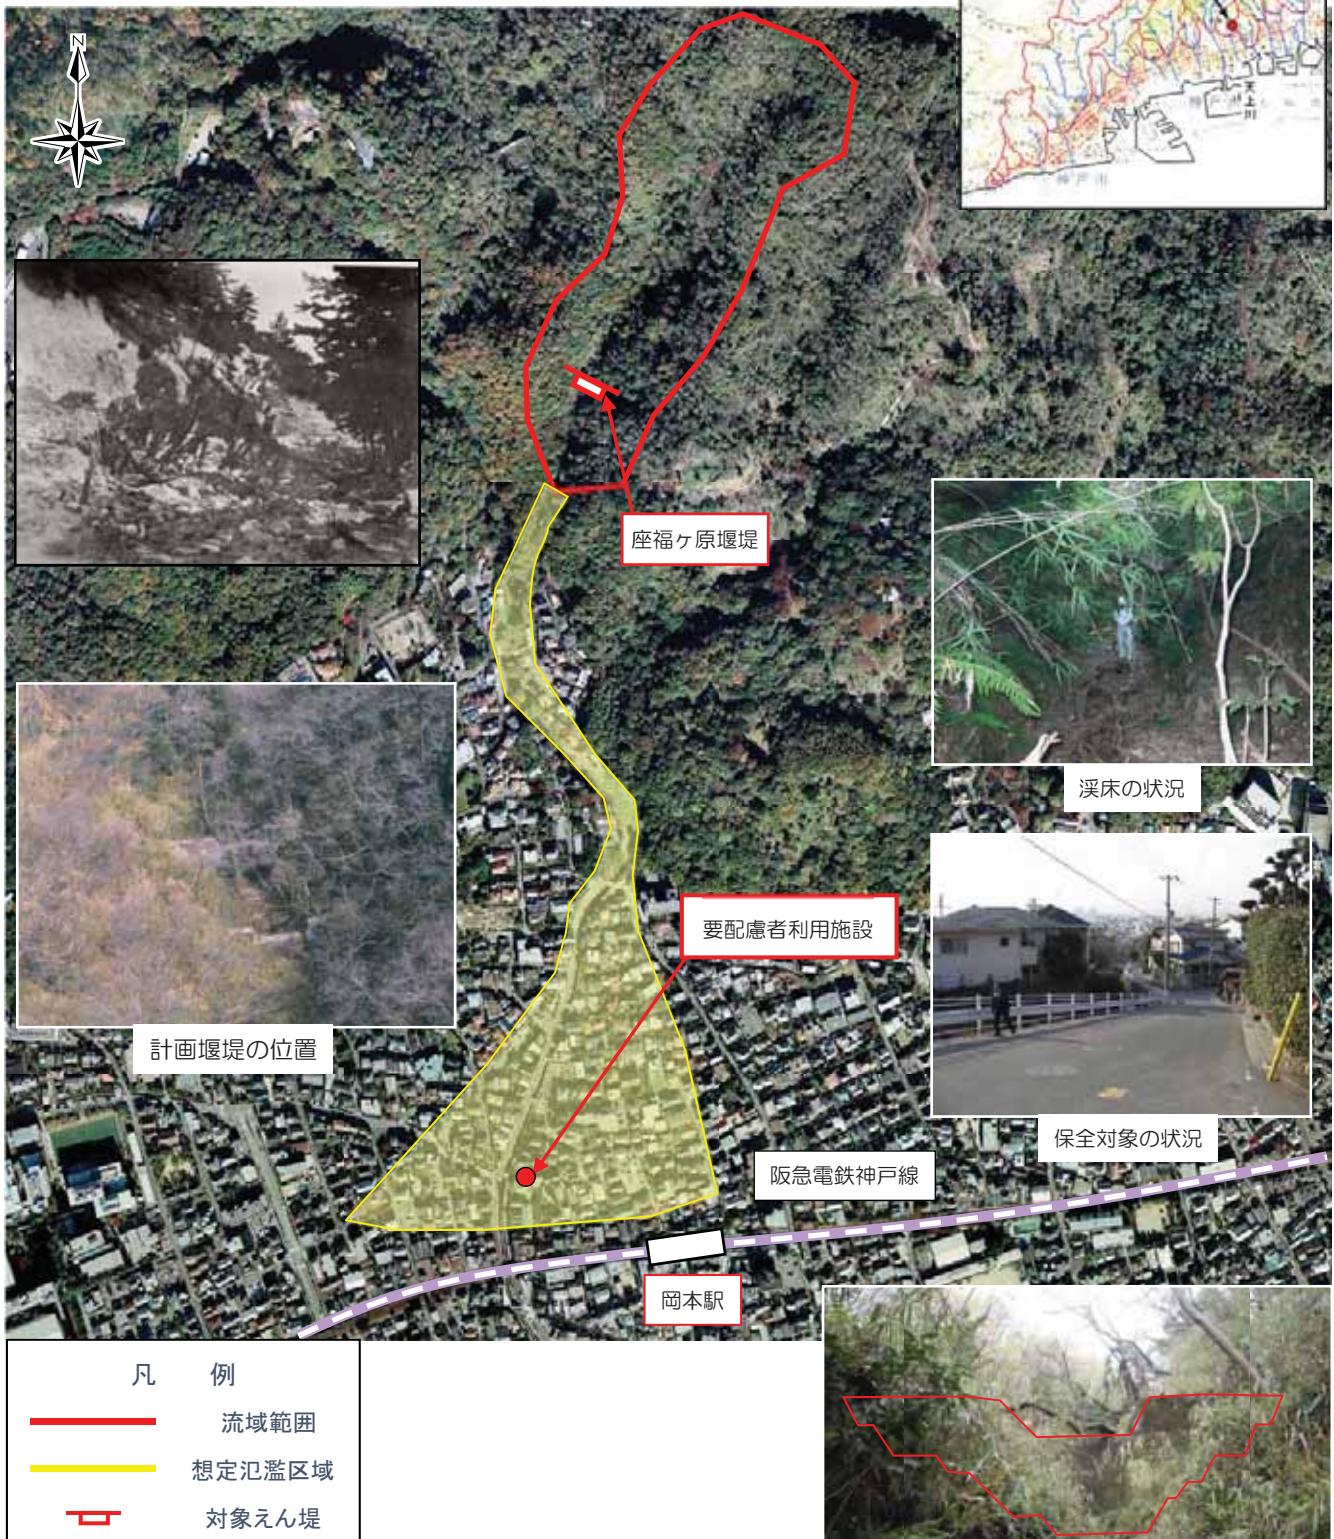
- 当溪流は土石流危険渓流（I-232）となっています。
- 神戸市の市街地に面する渓流であり、渓床及び渓岸斜面が急峻かつ直線的な地形であるため砂防堰堤を整備します。

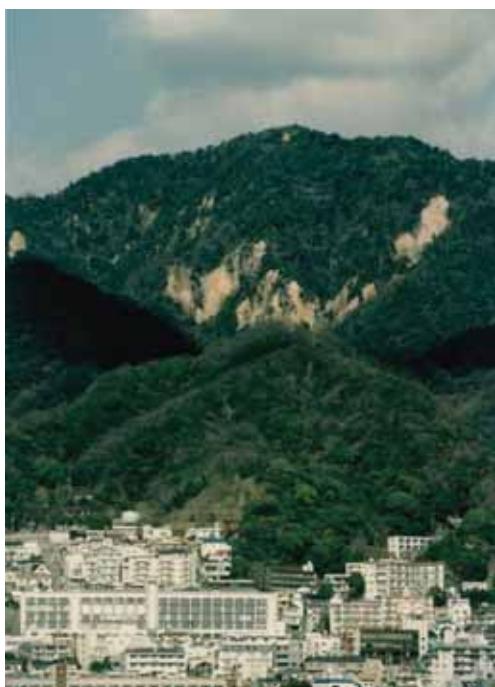
震災直後（平成7年）の写真

三宮市街地から見た苧川谷山腹の状況

平成7年1月17日に発生した兵庫県南部地震により崩落した神戸市中央区苧川谷山腹（平成16年度に着手）等の対策工事を着実に進めています。
崩壊箇所を鉄筋やネットで抑え斜面の安定を図るとともに、植栽工による緑化を実施していきます。

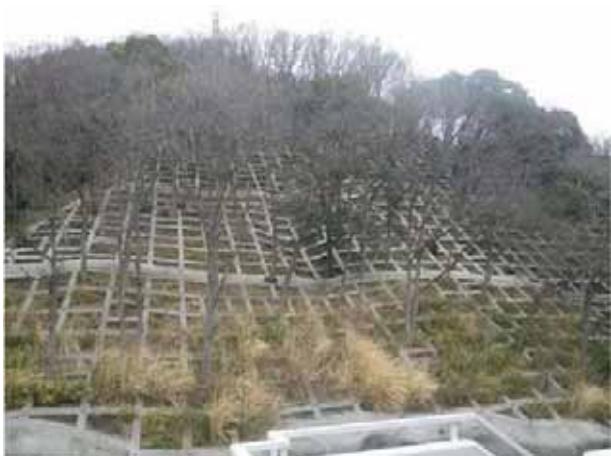
高取中央地区

斜面对策の状況

神戸市内の山麓部において、斜面崩壊から住宅地等を保全するための斜面对策工事を実施します。

工事はできる限り既存の樹木を残すことが可能な工法を選択し、健全な樹林帯を保全・育成していきます。

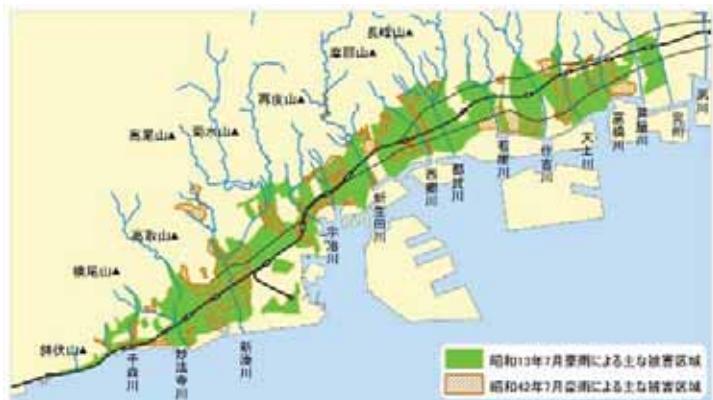
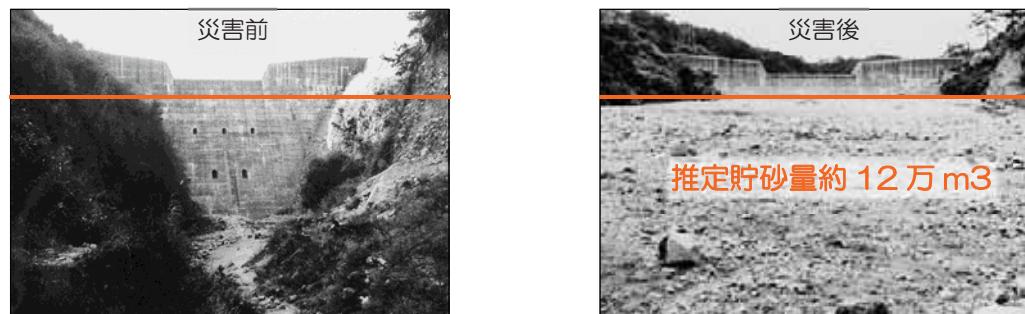
昭和42年災害前後の住吉川五助砂防堰堤

昭和42年の豪雨は、昭和13年の豪雨にくらべて総雨量はやや下回るもの、最大時間雨量はこれを上回りました。しかも山麓まで住宅化が進む中、人的被害が695名から98名、被害家屋約11万戸から約5.9万戸にとどまったのは、一夜にして12万立方メートルの土砂を受け止めた、五助砂防堰堤をはじめとする砂防施設の効果が十分に発揮された結果だと言えます。

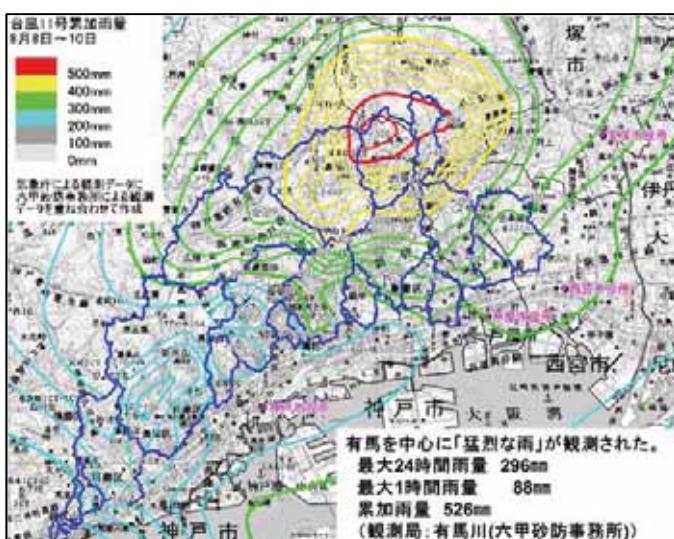
平成26年台風11号六甲山地の累加雨量

平成26年台風11号による累加雨量、最大時間雨量は、六甲山系での既往災害を大きく上回りましたが、これまで継続してきた砂防堰堤の整備およびグリーンベルト整備による斜面対策・樹林整備の効果により、人的被害はありませんでした。整備済の箇所では、崩壊した約2万m³の土砂・流木を砂防堰堤により捕捉し、下流への被害を防止しました。

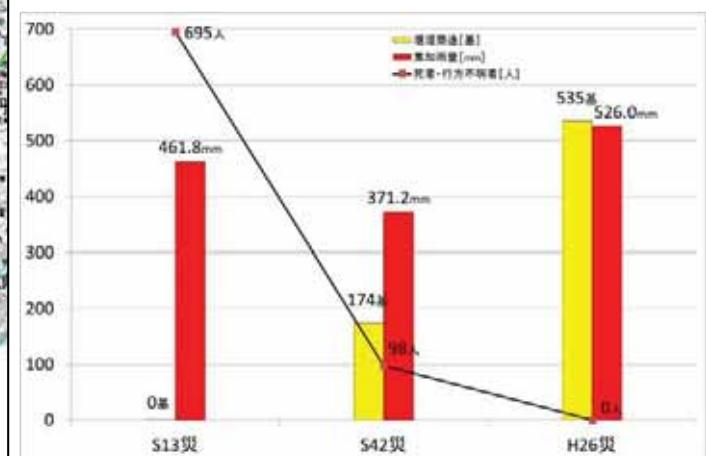
既往災害時の状況比較グラフ
