資料配布 近畿地方整備局

紀南河川国道事務所

国道42号 東牟婁郡串本町姫地区における道路の陥没について(第8報)  
～道路防災ドクターによる現地診断を行いました～

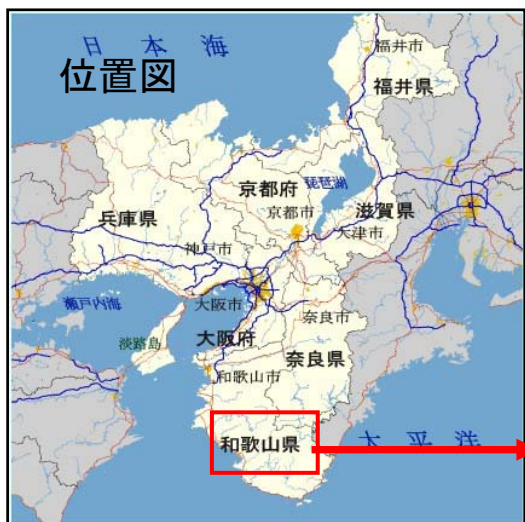
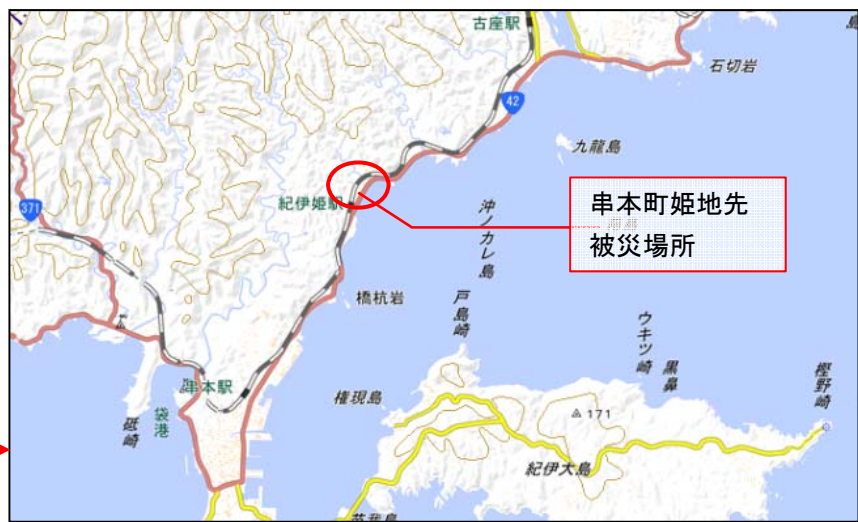
- ・被災場所: 国道42号東牟婁郡串本町姫地区
- ・被災規模: 延長約70m、幅約9m、高さ約2～4m

- ・道路の陥没はコンクリート擁壁の接ぎ部の破壊による舗装下の土砂の流出によるものである。
- ・台風19号による高波で、舗装下の土砂に海水が浸入したことにより、不安定化して擁壁が破壊されたと推察される。

- ・診断結果を受け、土砂流出を防ぎ、片側交互通行での応急対策を実施しています。
- ・通行規制の解除は、応急対策の完了後、安全を確認してから行います。
- ・解除の時期は、あらためてお知らせ致します。
