平成26年8月8日～8月10日 台風11号
紀の川出水概要 (速報版)

平成26年 8月13日

近畿地方整備局

和歌山河川国道事務所

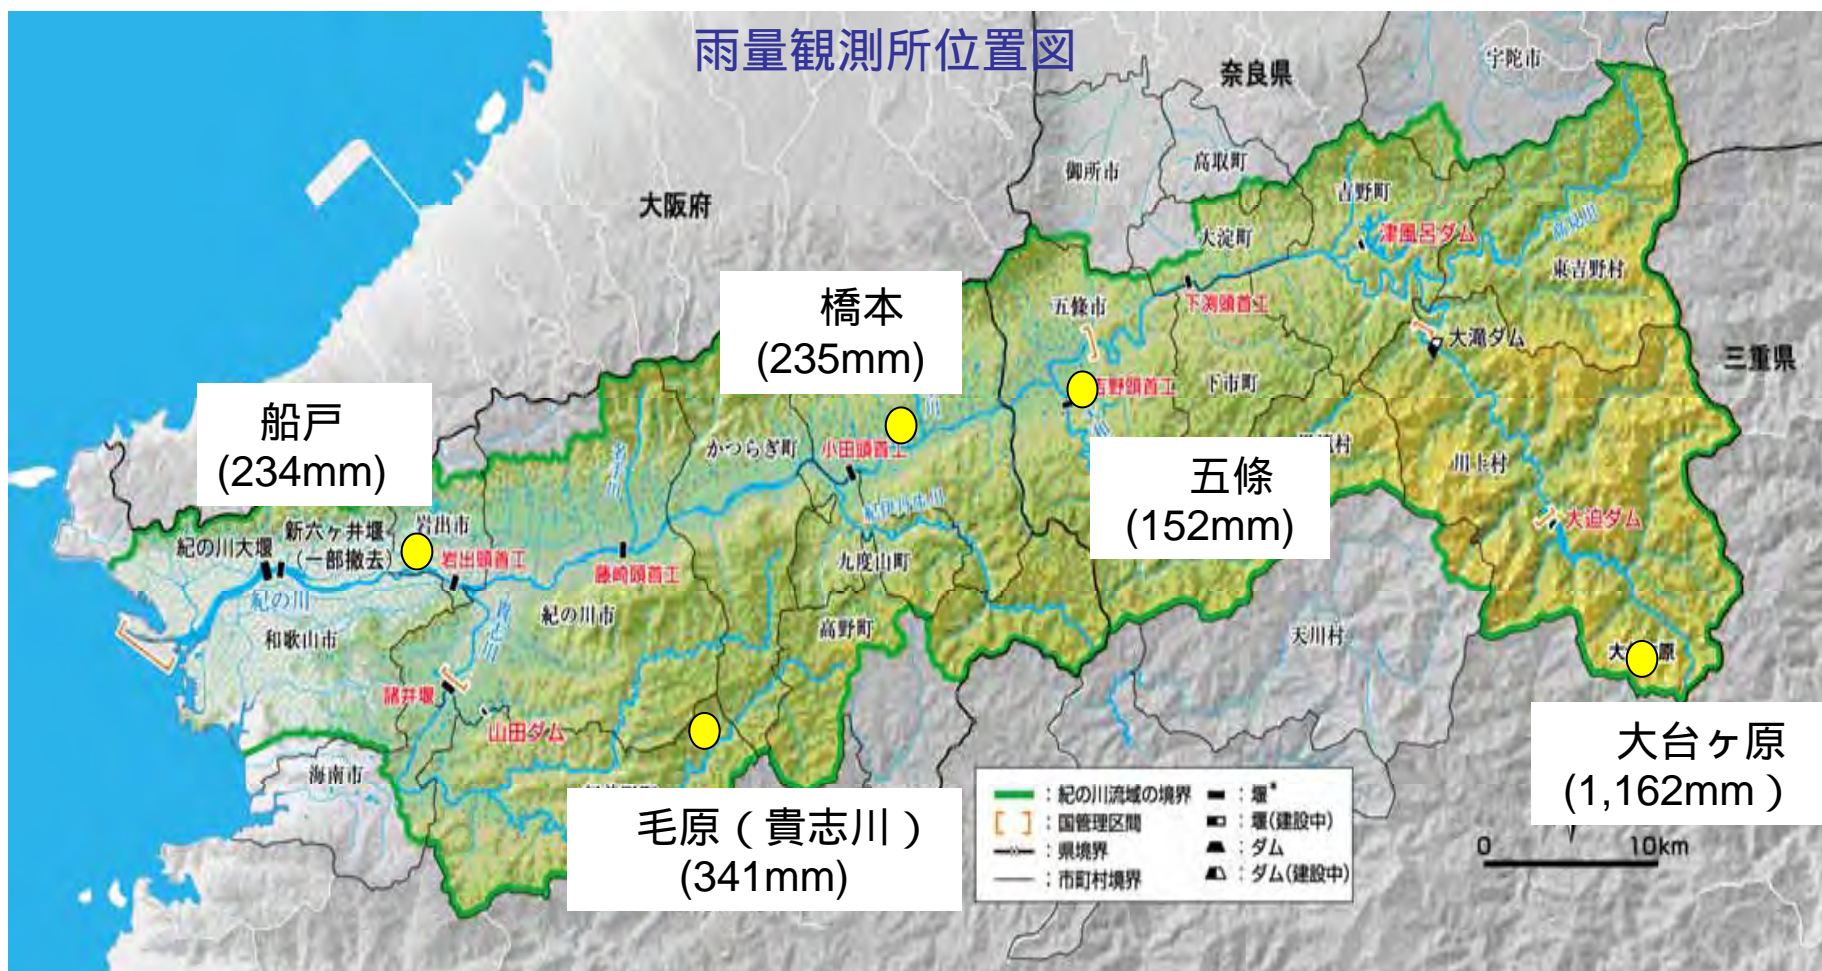
台風11号 紀の川の雨量状況(総雨量)

大台ヶ原 1,162mm (H23T12:2,436mm)

五條 152mm (H23T12:196mm)

橋本 235mm (H23T12:306mm)

船戸 234mm (H23T12:188mm)

毛原(貴志川) 341mm (H23T12:535mm)

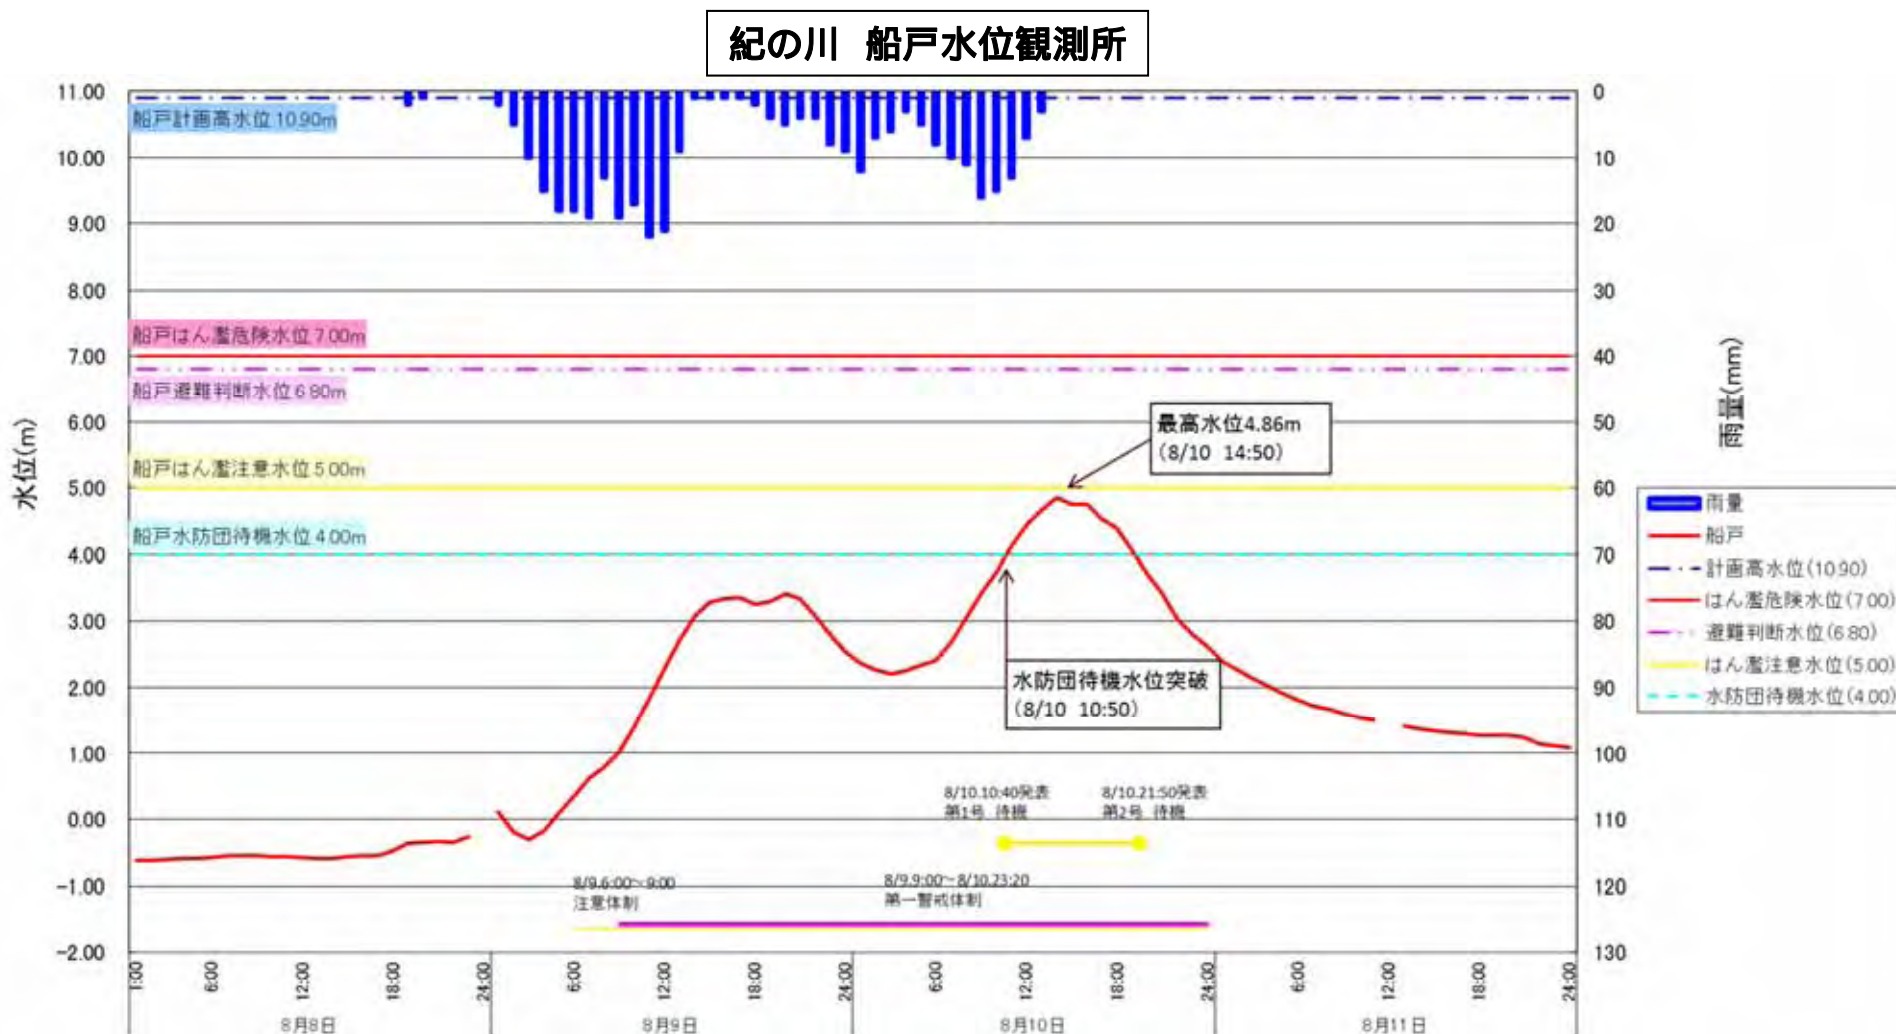
- 紀の川の船戸水位観測所(岩出市)では、8月10日10時50分に水防団待機水位を上回り、10日14時50分に最高水位4.86mに達しました。

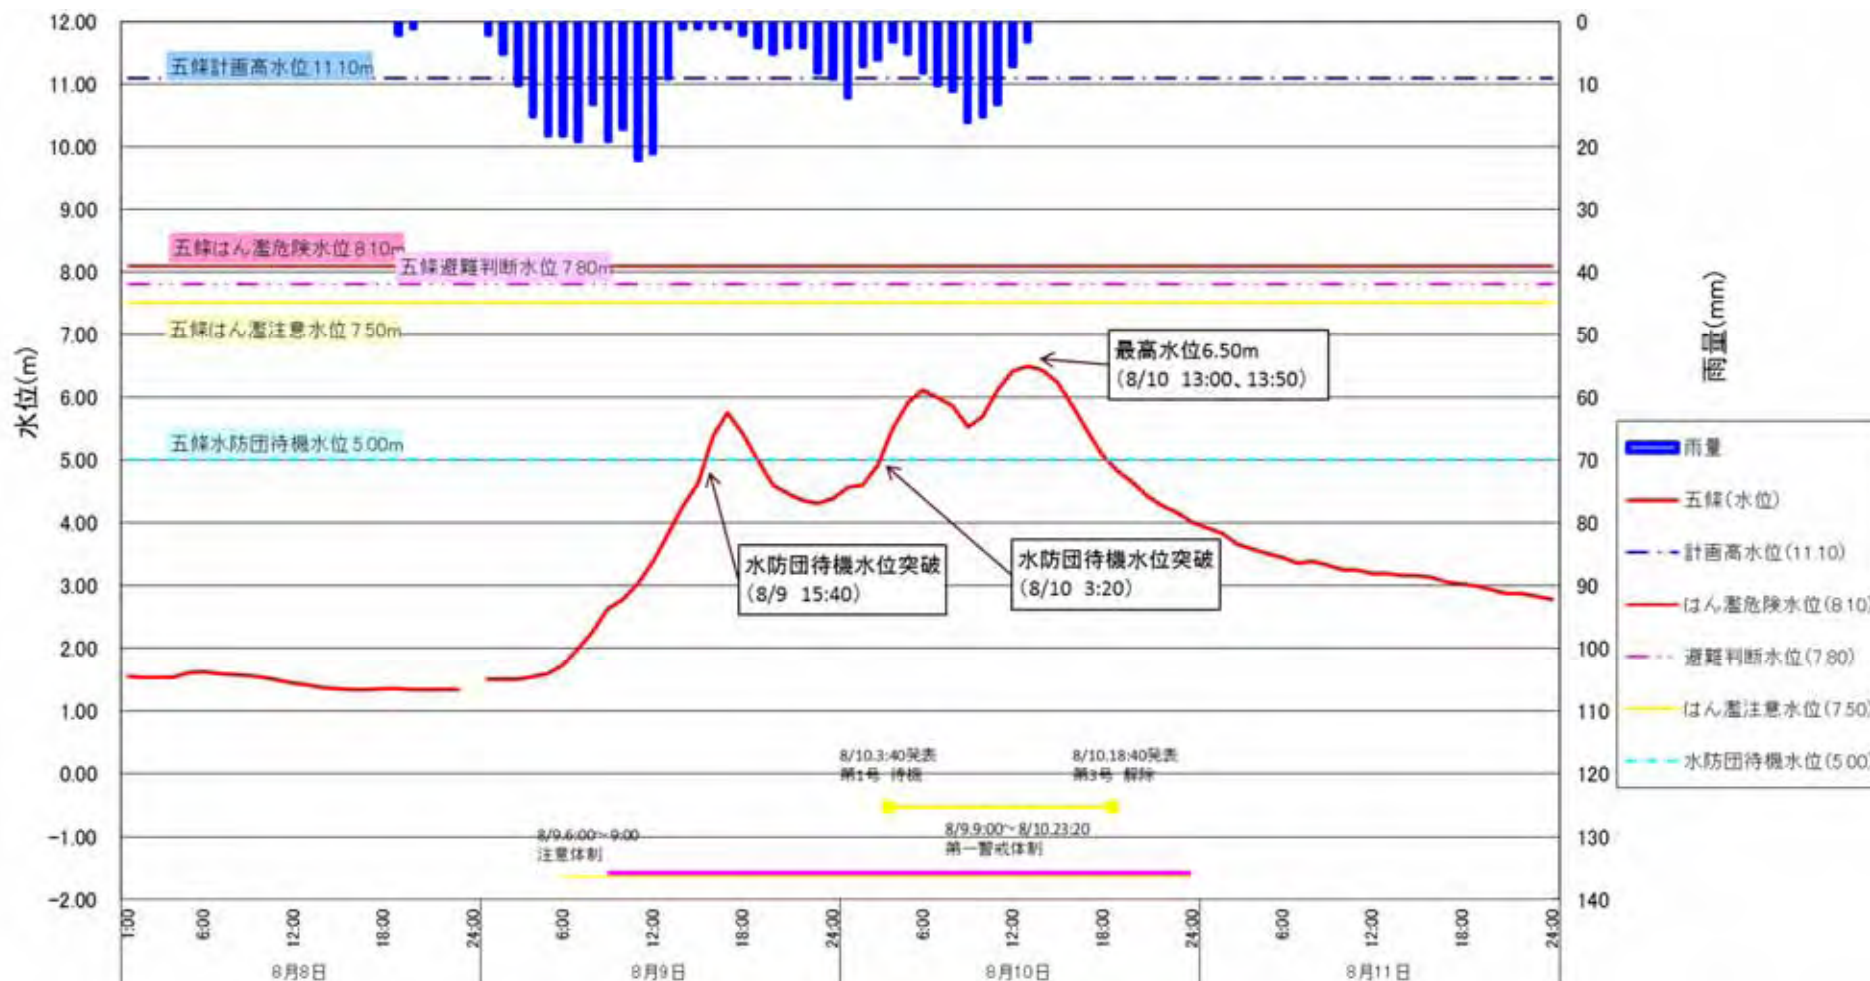
紀の川 五條水位観測所

- 紀の川の五條水位観測所(五條市)では、8月9日15時40分に水防団待機水位を上回った後、一度水位は低下したが、8月10日3時20分に再び水防団待機水位を上回り、なおも上昇を続け、8月10日13時00分に最高水位6.50mに達しました。

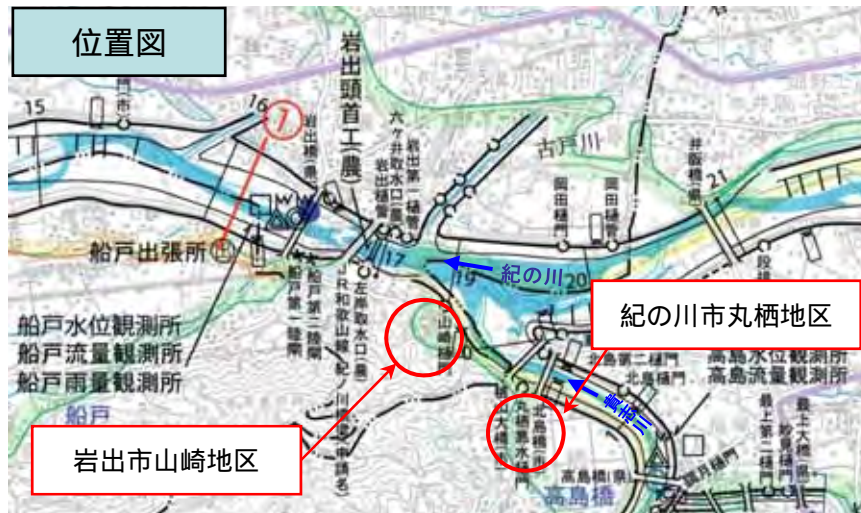
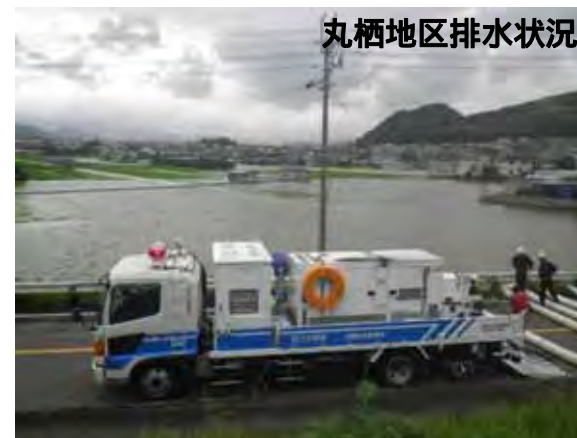
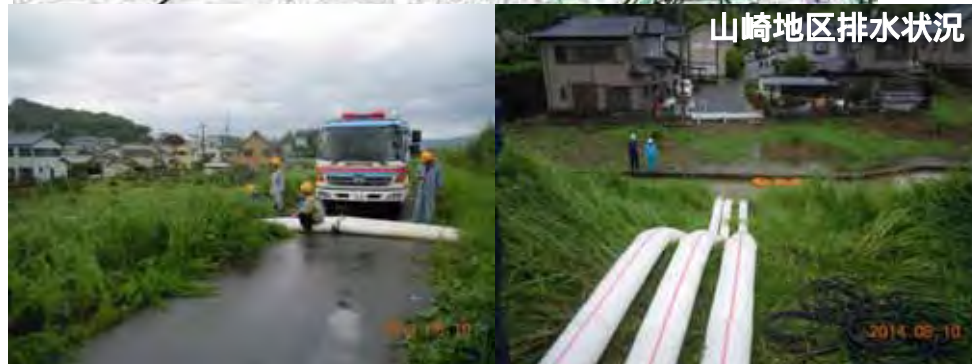
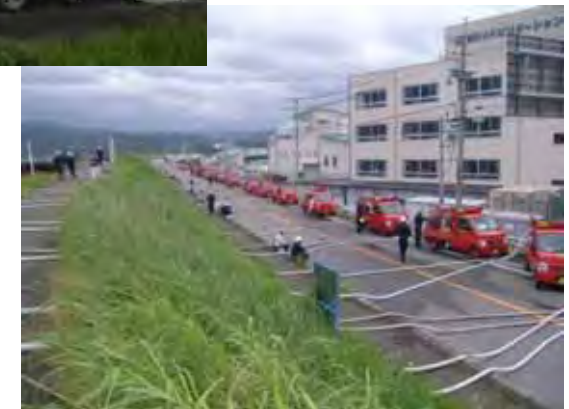
【自治体への応援】

名称	依頼自治体	派遣先	稼働時間	内容
排水ポンプ車 (30m ³ /min)	岩出市役所	山崎地区	8月10日 13:10	内水対策
			8月10日 16:00	
排水ポンプ車 (30m ³ /min)	紀の川市役所	丸栖地区	8月10日 12:10	内水対策
			8月10日 19:20

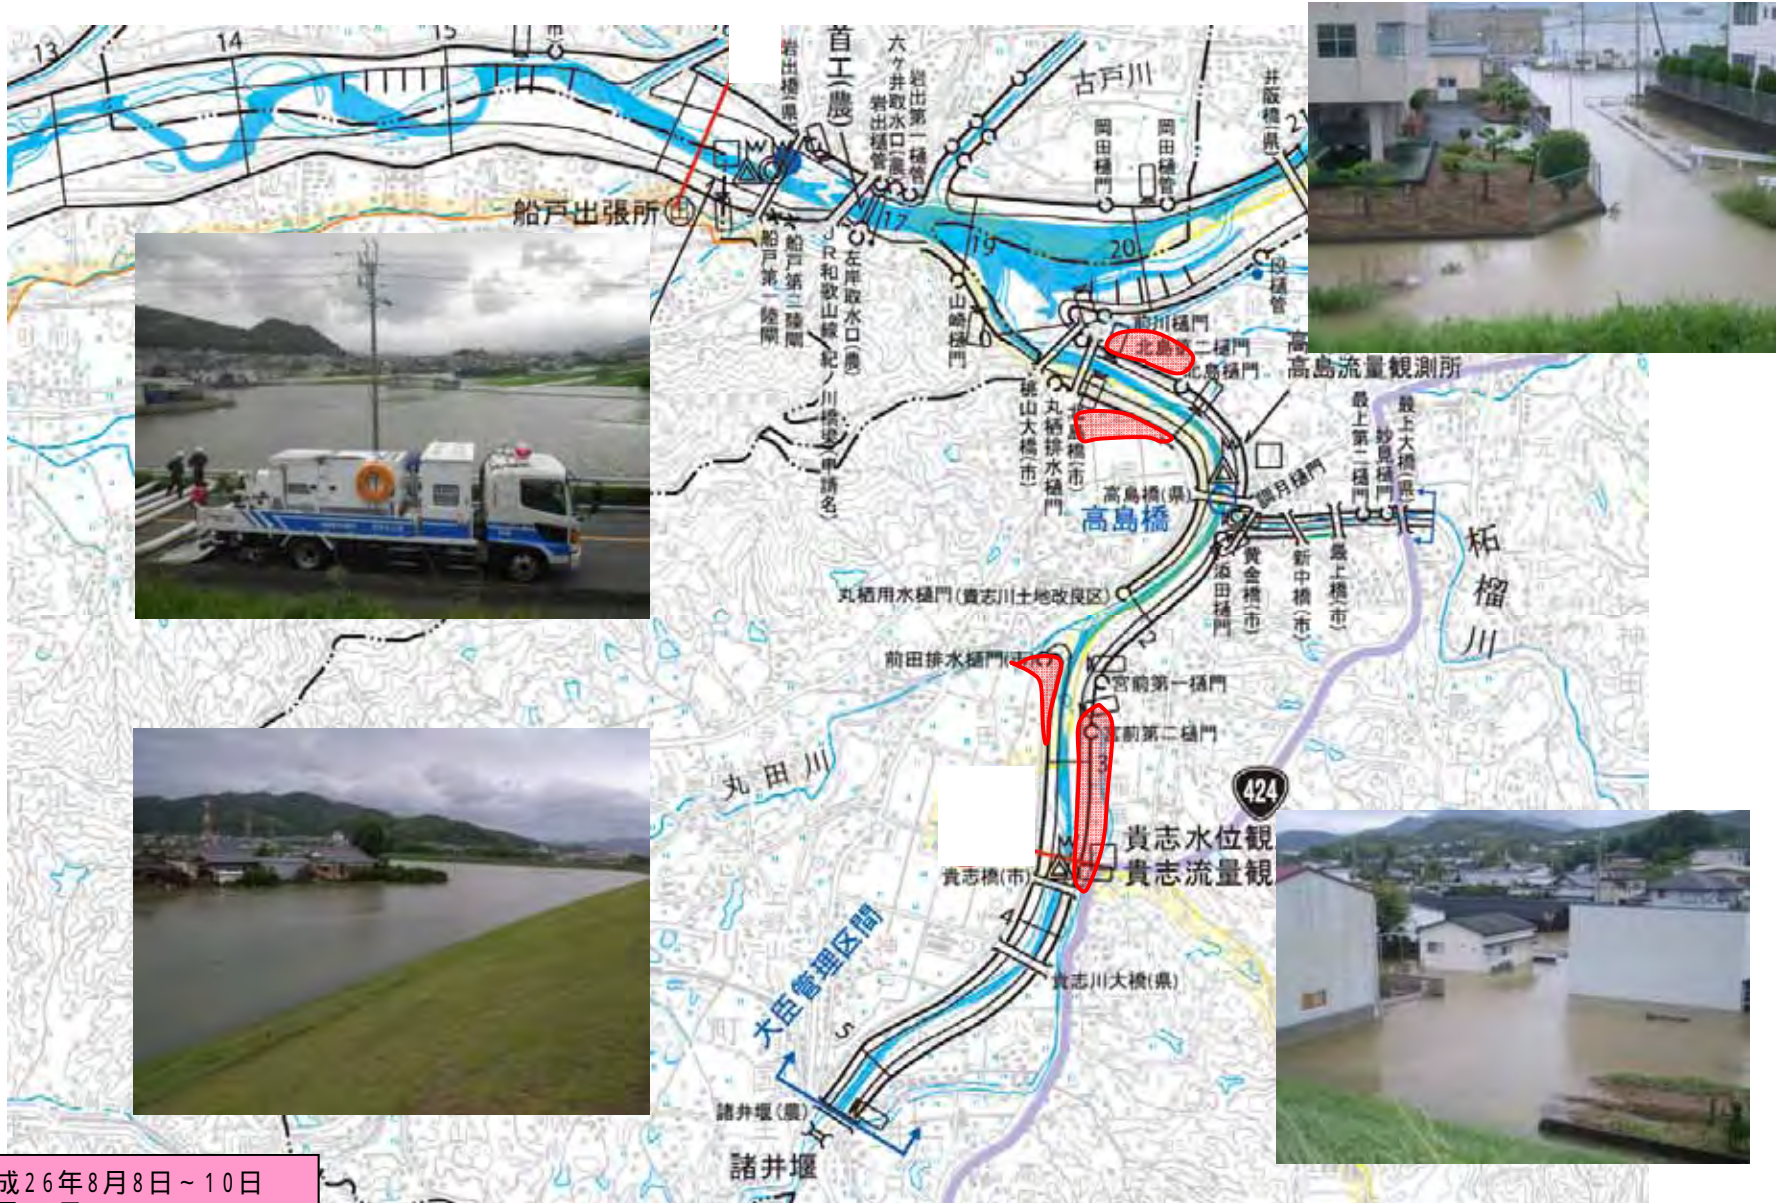
紀の川沿川の被災状況(貴志川内水被害)

○ : 内水被害箇所
