災害時における国土地理院の対応

令和 5年 7月

国土地理院 近畿地方測量部

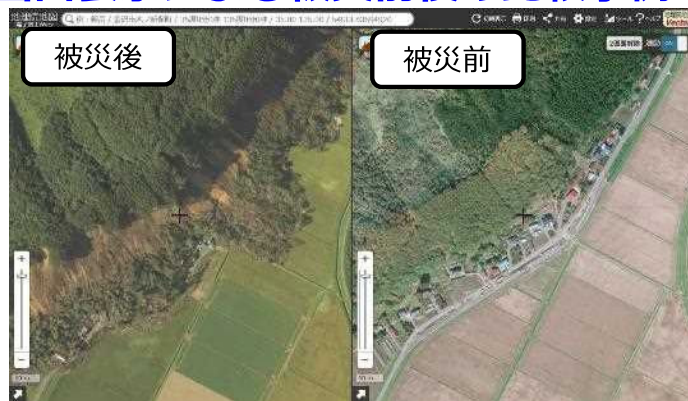
● 2画面表示による被災前後の比較事例

北海道胆振東部地震（北海道厚真町吉野付近）
【被災後（2018年9月6日）と被災前（2011年）】

被災前後の写真を比較できる

2画面表示で被災状況が視覚的にわかる

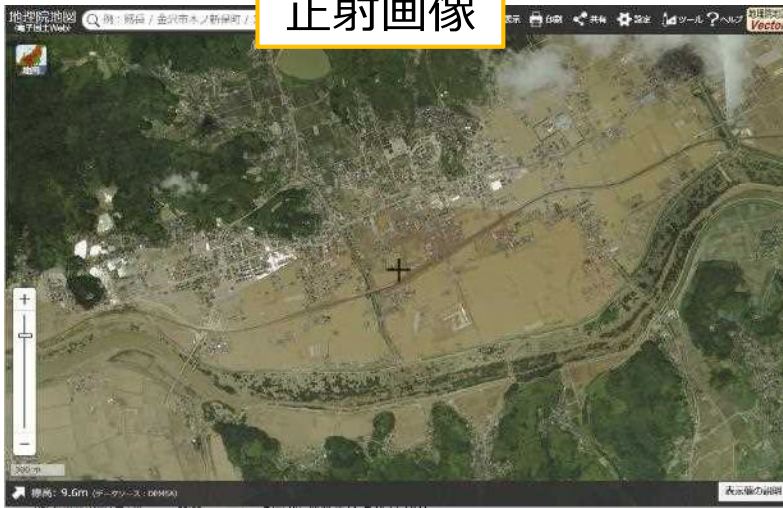
正射画像

平成30年7月豪雨
(岡山県倉敷市真備町周辺)

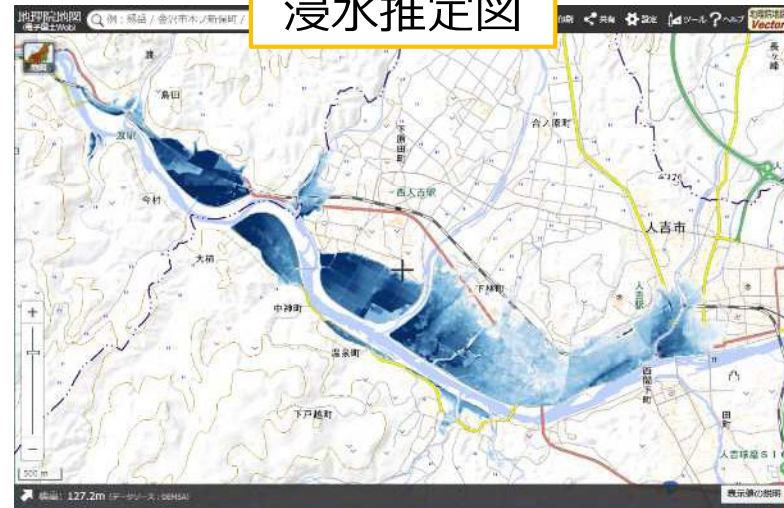
浸水推定図

令和2年7月豪雨
(熊本県人吉市周辺)

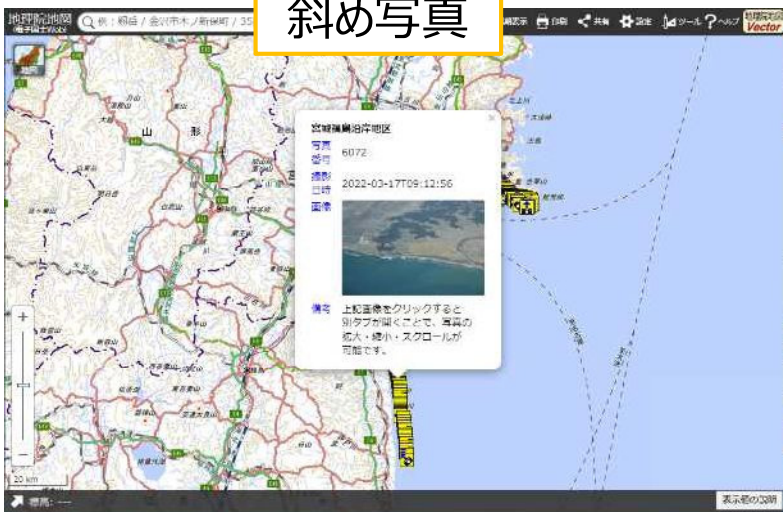
斜め写真

令和4年福島県沖の地震
(宮城県沖周辺)

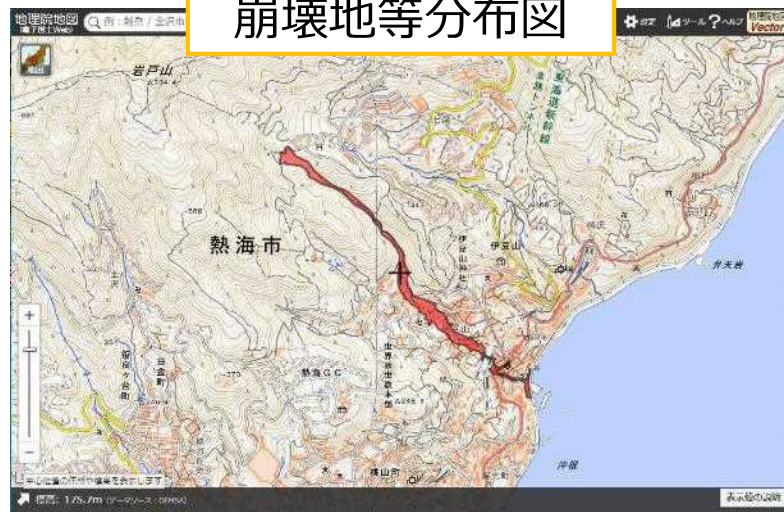
崩壊地等分布図

令和3年7月1日からの大雨
(静岡県熱海市周辺)

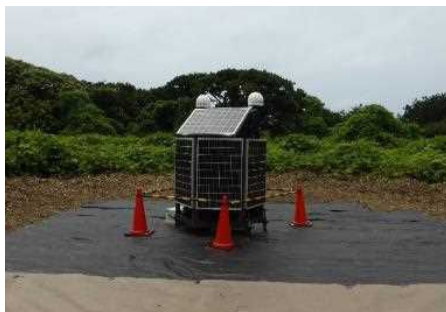
M珠洲狼煙

- 震源域周辺の可搬型GNSS連続観測装置（REGMOS）及び電子基準点で観測された5月8日までのデータを解析
- REGMOS「M珠洲笹波」で南西方向に9cm程度、電子基準点「珠洲」で西南西方向に2cm程度の水平変位
- REGMOS「M珠洲狼煙」では13cm程度の隆起

- ・ 電子基準点をサポートし詳細な地殻変動を捉えることが可能
- ・ 現在は有珠山、浅間山、富士山など主な火山地域に配置

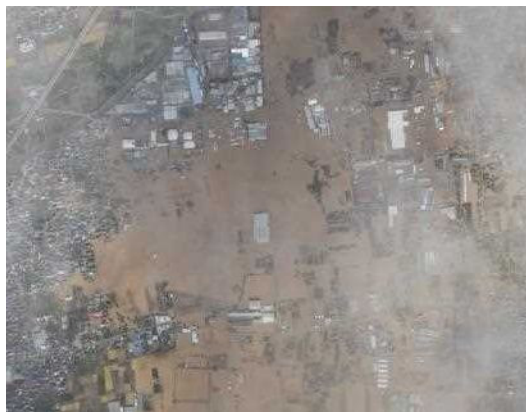
千曲川地区（長野市穂保付近）

被災地の被害状況の全容を把握するため、10/12～10/21にかけて**空中写真の撮影を実施**。
撮影にあたっては、被災した地方公共団体、関東地整、本省からの要望を踏まえ撮影地区を設定し、撮影後速やかに情報提供とホームページによる公開を行った。

10月13日撮影（垂直写真）

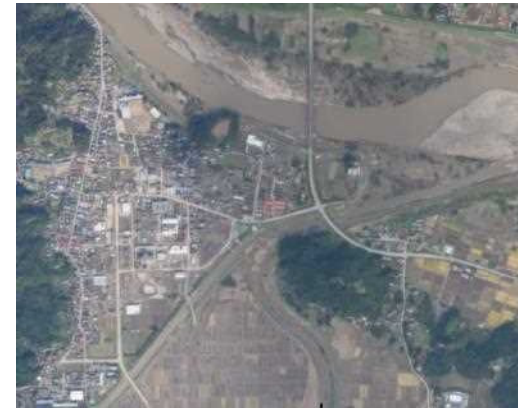
丸森地区（宮城県丸森町字鳥屋付近）

10月20日撮影（正射画像）

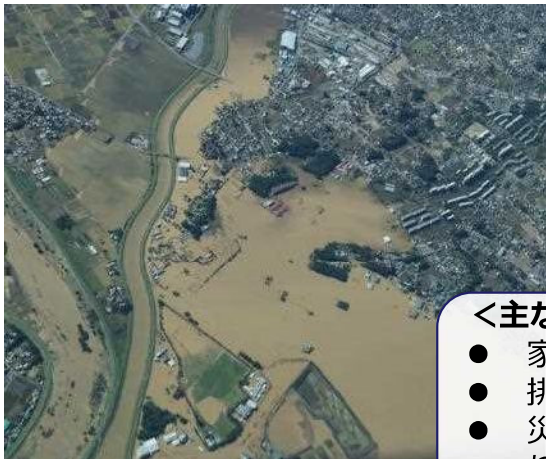
都幾川地区（埼玉県坂戸市大字紺屋付近）

10月13日撮影（斜め写真）

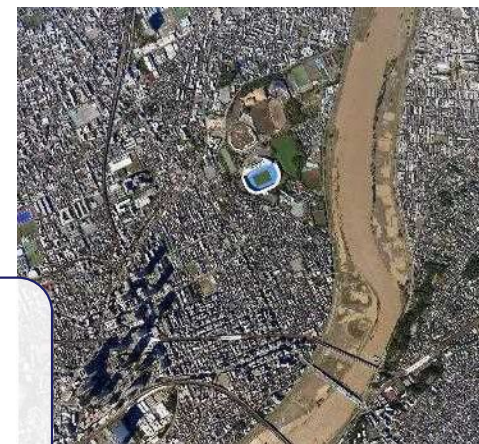
多摩川地区（川崎市中原区付近）

10月13日撮影（垂直写真）

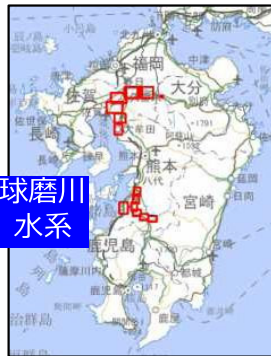
浸水推定図

- SNSや空中写真等の情報から浸水範囲を推定。
- 整備済みの標高データから浸水範囲の水深を算出して濃淡で表現。
- 被災状況の把握に活用可能。

(熊本県人吉市)

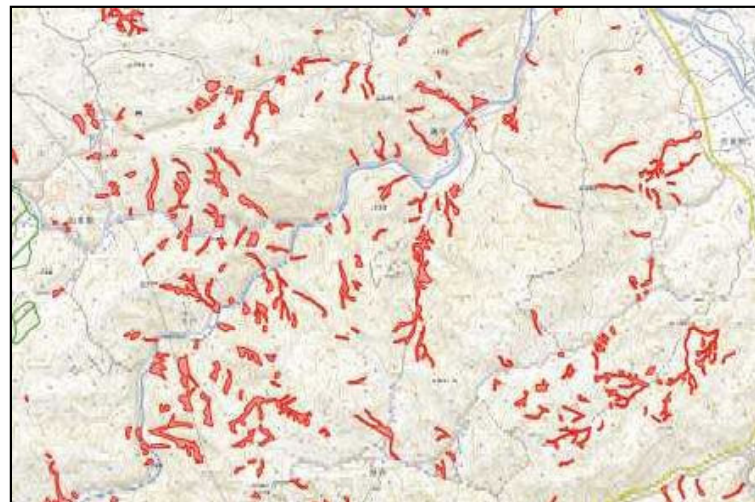
斜面崩壊・堆積分布図

- 10月20日から21日にかけて撮影した空中写真から、令和元年台風19号の豪雨によって生じたと考えられる斜面崩壊等を判読。10月24日に公開を開始。
- 現地対策本部等にて活用。

(宮城県丸森町)

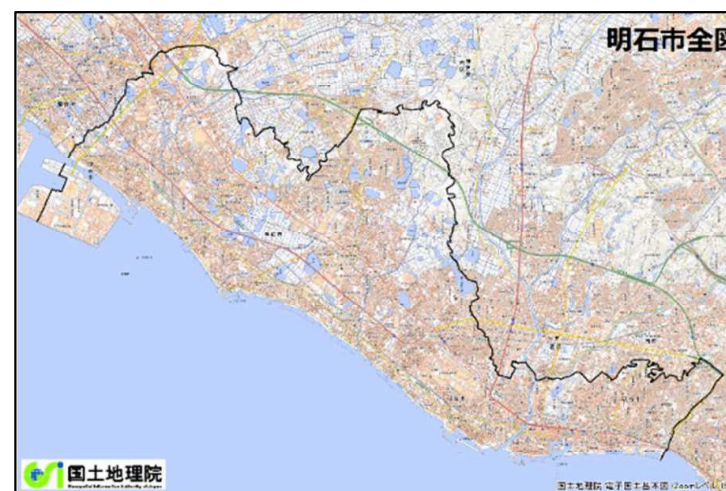
- 市町村単位の災害対策図として、市町村全域の最新の情報を掲載した全域図を提供
- 最大A0サイズの大判印刷に最適化
- UTMグリッド表示が可能

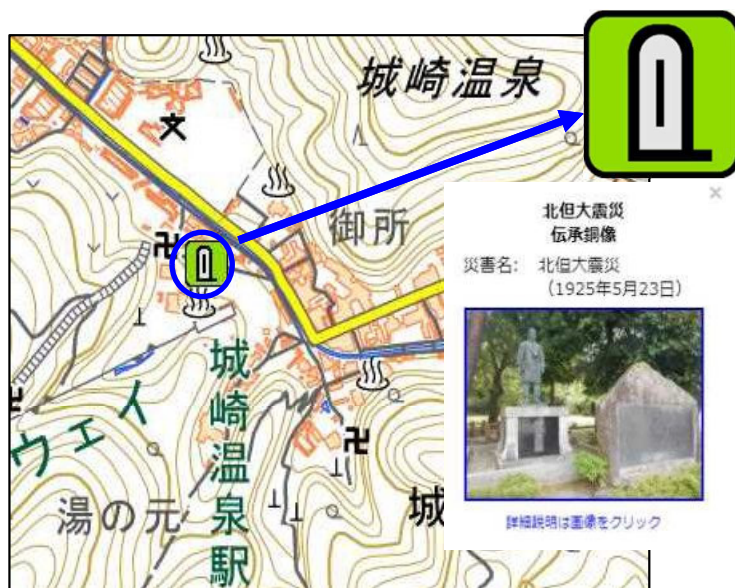
ウェブ地図「地理院地図」での地図表示

- ◆過去に発生した津波、洪水、火山災害、土砂災害等の自然災害に係る事柄（災害の様相や被害の状況など）が記載された石碑やモニュメント
- ◆自然災害伝承碑は、当時の被災状況を伝えるものとして被災場所に建てられていることが多い。それらを地図を通じて伝えることで、地域住民による防災意識の向上に役立つことが期待される。
- ◆2020年8月から開始し、全国で1,900基公開（2023年5月18日現在）
※近畿地方では2府4県で**46市町村193基**
