いのちとくらしをまもる  
防災減災令和4年8月  
大雨関連令和5年1月31日  
水管理・国土保全局 防災課福井県 <sup>くずりゅうがわ</sup> 九頭竜川水系 <sup>かひるがわ</sup> 鹿蒜川

## 全国で初めて「流域治水型災害復旧」を採択

# 流域治水型災害復旧制度の創設

# 鹿蒜川流域 防災・減災プロジェクト

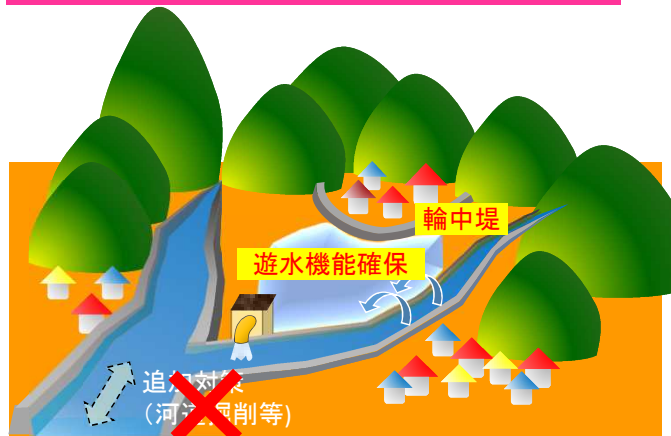
## 新たな再度災害防止対策 (流域治水型災害復旧制度)

輪中堤又は遊水地の整備により、遊水機能を確保しつつ家屋浸水を防御

下流における改修を待つことなく、速やかに被災箇所の再度災害防止を実現

- 河川整備計画に対策が記載されていることや浸水を許容する区域を浸水被害防止区域等に指定すること等を条件に、災害復旧事業により、下流における追加の改修を必要としない対策(輪中堤、遊水地の整備)を実施可能にする。
- また、災害復旧事業査定設計委託費補助の補助対象に、輪中堤、遊水地の整備を追加する。

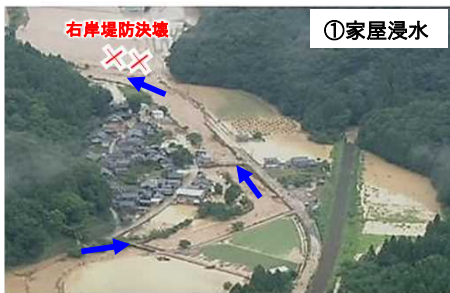
①家屋浸水

- 面積：55ha
- 家屋：全壊5戸、半壊39戸、床上浸水62戸、床下浸水33戸
- その他：県道、JR北陸本線など

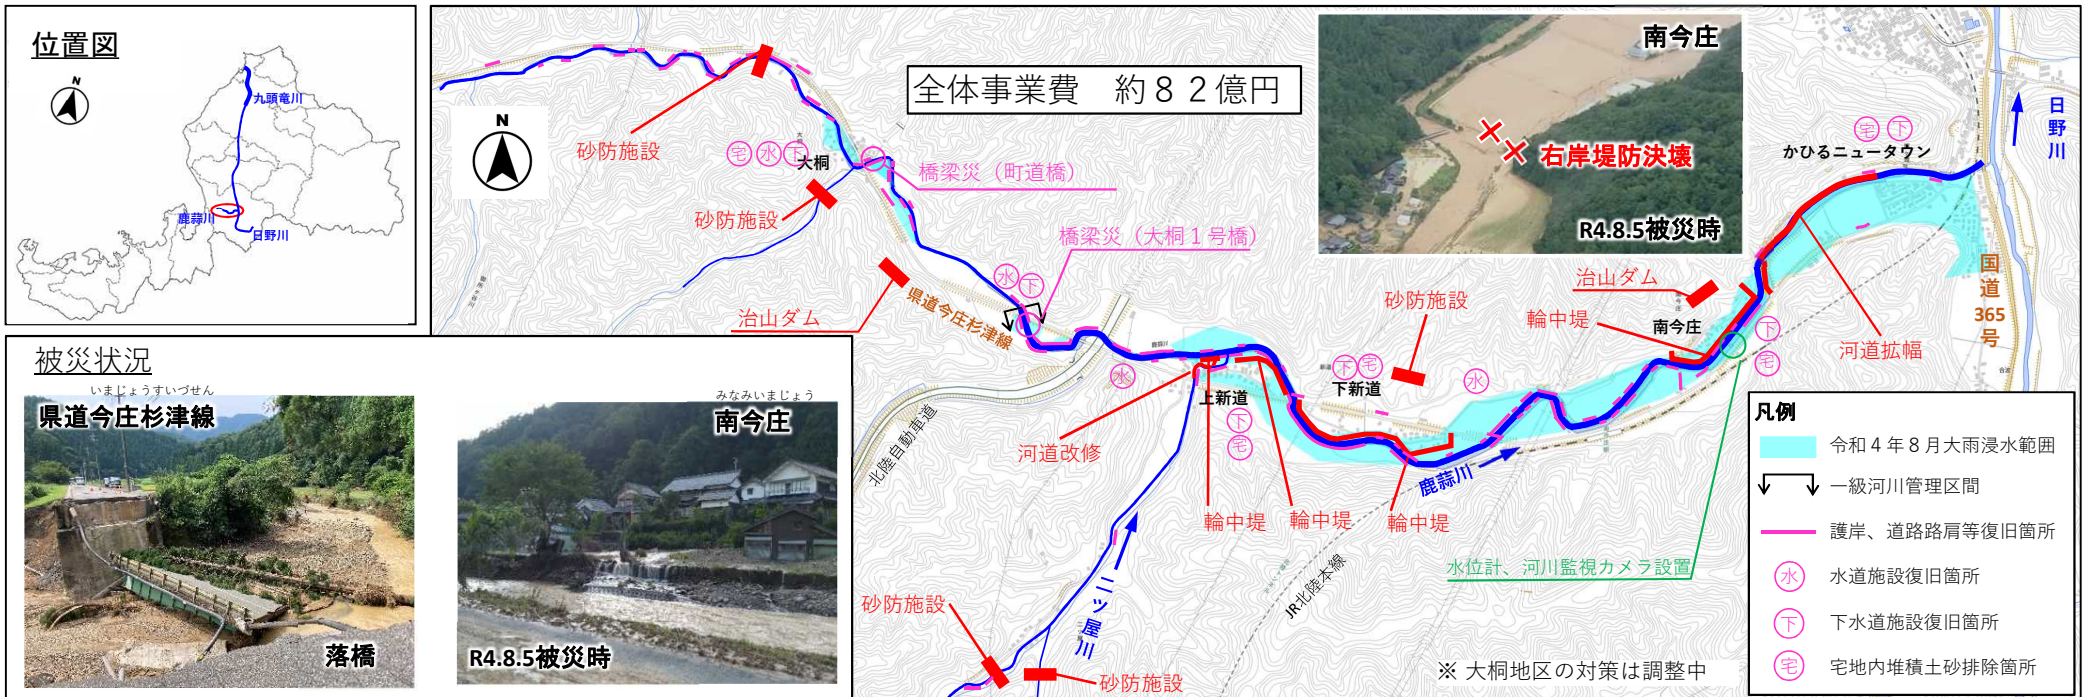
○福井豪雨に次ぐ災害となった令和4年8月大雨において、被害が集中した鹿蒜川流域の復旧・復興を迅速かつ確実に進めるため、被災施設の復旧に加え、早期に効果が発揮される輪中堤などの新たなハード整備および迅速な避難行動につながるソフト対策を一体的に進めます。

○県と南越前町が連携しながら、流域全体の被害軽減を目指して実施する対策を「鹿蒜川流域 防災・減災プロジェクト」として、進捗状況を情報発信。流域全体の再度災害防止、防災力向上につなげます。
