# 大和川水系河川整備計画原案(たたき台)

平成23年3月

国土交通省 近畿地方整備局

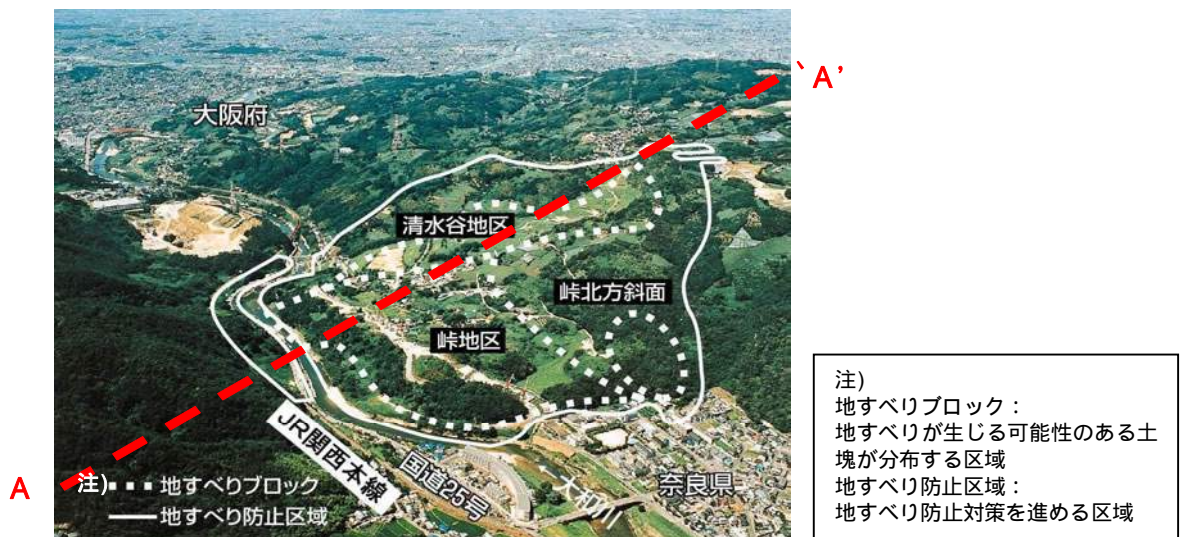
図 1.6 亀の瀬地すべり地帯の位置図

大阪府と奈良県境に位置する亀の瀬地すべり地帯は、明神山<sup>みょうじんやま</sup>の噴火によって生成された地層に生じたものであり、その地層は第三期中新世の火山灰、溶岩、レキ岩からなっている。その後のドロココ火山の噴火や地殻変動による~~り~~隆起と沈降を繰り返し、~~荷重の大きい溶岩（新期ドロココ溶岩）が緩やかに傾斜する地形となった。~~~~がゆるやかに傾斜した地形が形成された。~~さらに大和川の侵食、地下水の作用等により~~よって~~新期ドロココ溶岩と~~不難~~透水層の亀の瀬礫層、原川累層の境に地すべり面が形成されている。

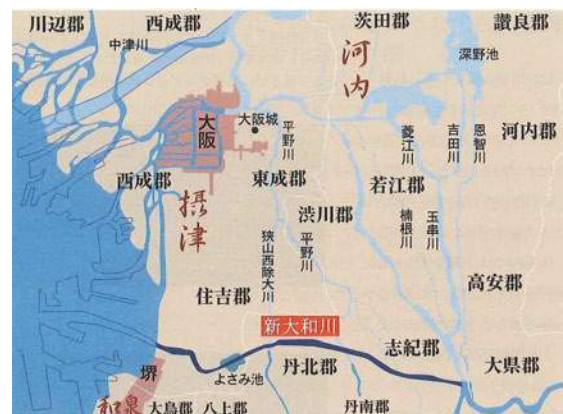
図 1.10 大和川付替地図

江戸時代に入り、幾多の計画を経て、**河川改修が実施されたが、それでもなお、洪水の被害を受ける地域の村が、元禄14年(1701年)、堤奉行に治水対策を願い出る訴えを起し、中甚兵衛は堤奉行との交渉役となった。元禄16年(1703年)に幕府は大和川付け替えを決定し、翌年の宝永元年(1704年)には、中甚兵衛は普請御用を勤め、幕府によりは現在の柏原市から北上していた流路を西向きに変え、淀川と切り離すための付け替え工事が行われ、わずか8ヶ月で完成させた。**

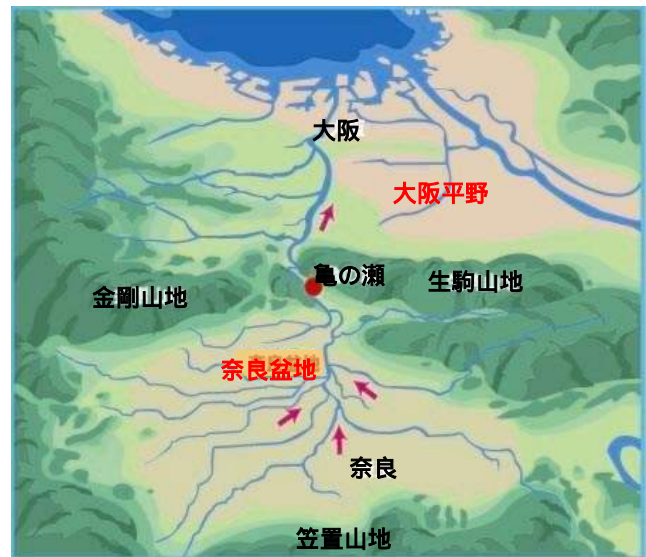
図 1.11 流域の鳥瞰図

上流部は奈良盆地を囲む笠置山地、金剛山地、生駒山地といった山地流域であり、大和川は、その東縁をなす笠置山地に源流を發し、標高 300m～500m 程度の山間部を南西へ流れ、三輪山の麓から奈良盆地へ注ぐ。

奈良盆地では、放射状に広がる多くの支川が本川に集中して合流するため、河川のはん濫や内水被害が発生しやすい地形となっている。さらに、昭和 30 年代後半から流域の都市化が急速に進んだうえ、水田・ため池等の保水機能が減少している。

また、亀の瀬狭窄部の上流付近は、勾配の緩い地形特性と狭窄部のせき上げにより、洪水時に本川のはん濫や本川水位が上昇しやすく、これによるはん濫や内水等、に伴う内水被害が発生しを受けやすい地形的特性となつてを有している。

下流部の大和川は、柏原地点から北上し淀川と合流していたが、大王的に江戸時代に淀川と分離され流路を西向きに付け替えが行われられたため、大阪平野の高い位置を流れている。

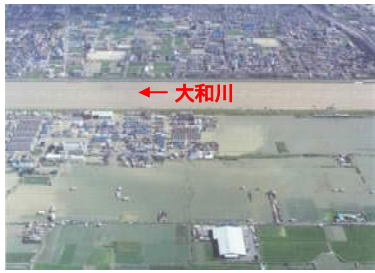
写真 1.8 松原市付近  
(昭和 57 年 8 月洪水)

近年では、昭和 57 年（1982 年）8 月 2 日に柏原地点において約 2,500m<sup>3</sup>/sec の流量を記録した戦後最大となる洪水が発生している。7 月 31 日から 2 日明け方にかけて、台風 10 号通過に伴う降雨が続いた後、2 日夜から 3 日朝に台風 9 号崩れの低気圧が通過したため、柏原上流域の 12 時間雨量が 146mm を記録し、大和川本川では、1 日から 3 日にかけて、藤井付近や支川西除川合流付近では計画高水位を超えたほか、奈良県や大阪府内の支川のはん濫や内水はん濫の発生により、21,956 戸の家屋が浸水する等の被害が生じている。

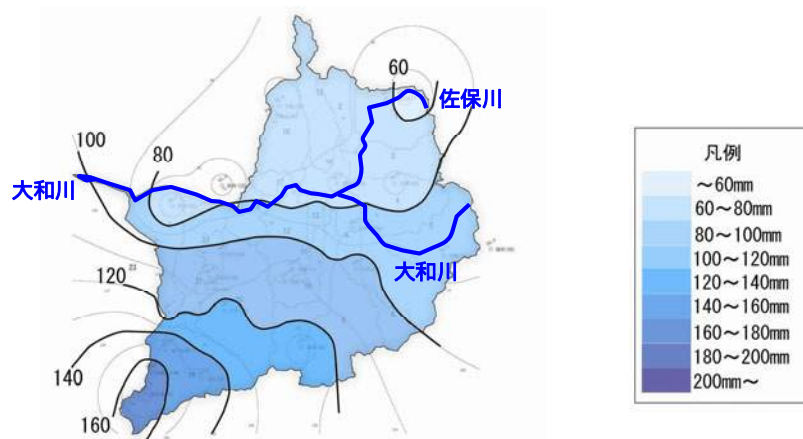
図 1.13 12 時間雨量分布図(平成 7 年 7 月洪水)

また、平成 7 年（1995 年）7 月の梅雨前線による大雨や平成 11 年（1999 年）8 月の低気圧による大雨では、内水はん濫により浸水被害が発生している。

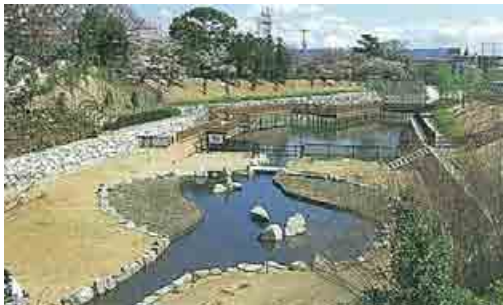
写真 1.18 ため池治水利用施設

うなぎぼりいけ やまとこおりやまし  
(鰻堀池・大和郡山市)

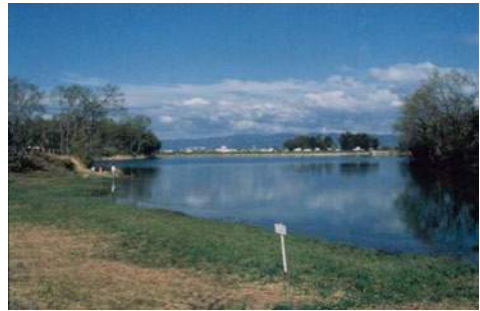
写真 1.19 ため池の保全

まみ ころりょうちよう  
(馬見丘陵公園池・広陵町)

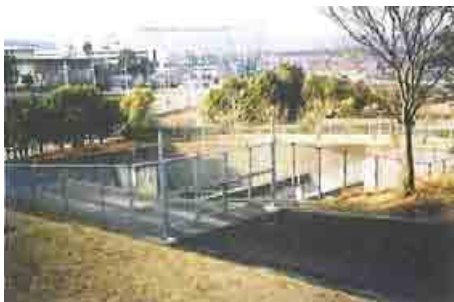
写真 1.20 防災調整池

かんまきちよう  
(工場造成に伴う調整池・上牧町)

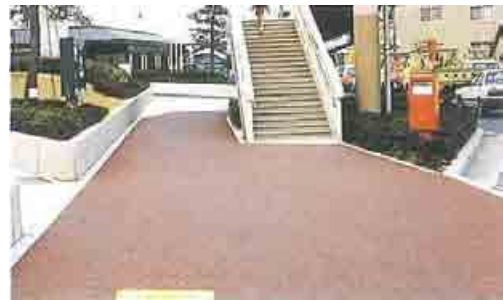
写真 1.21 透水性舗装(斑鳩町役場前)

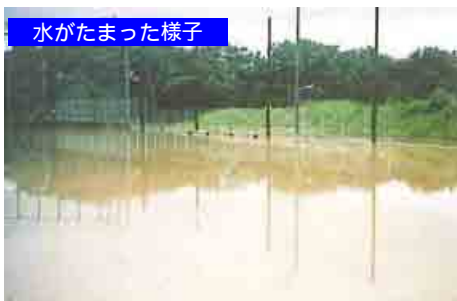
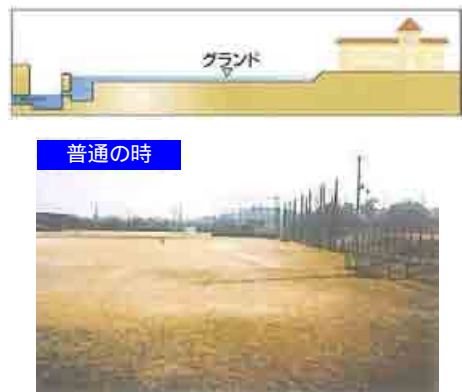
写真 1.22 雨水貯留浸透施設(広陵町立真美ヶ丘中学校)

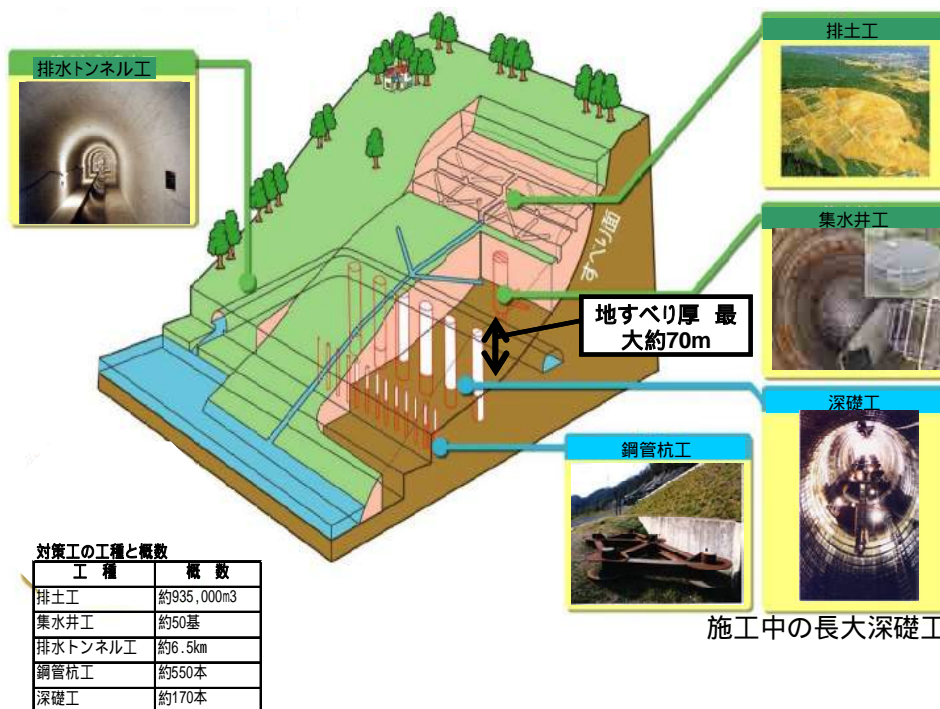
図 1.18 亀の瀬地すべり対策工模式図

以上隆起した。大和川は川幅が約 4m 縮小となったものの、閉塞には至らなかった。地すべり防止対策については、抑止工として深礎工、鋼管杭工、抑制工として排水トンネル工、集水井工等の整備を実施し、平成 22 年度（2010 年度）には、対策工事を完了する見通しである。ている。

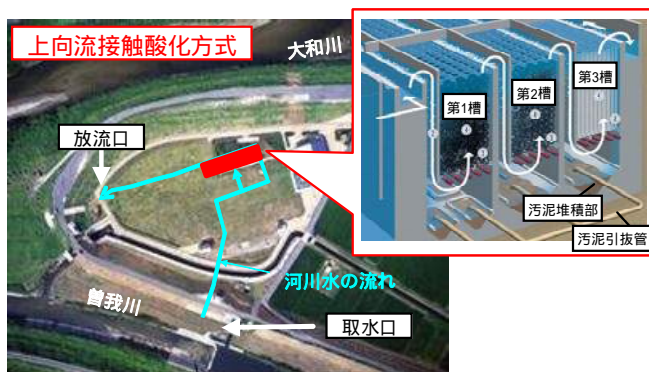
図 1.22 曾我川浄化施設

河道内においては、国内最大規模の曾我川浄化施設（上向流接触酸化方式）や富雄川浄化施設・飛鳥川浄化施設（礫間接触酸化方式）をはじめ、瀬と淵方式や薄層流方式等の河川浄化施設が整備されている。

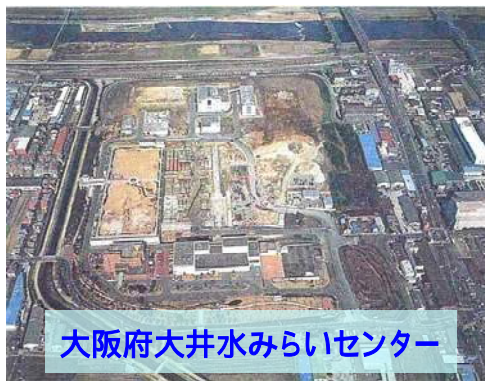
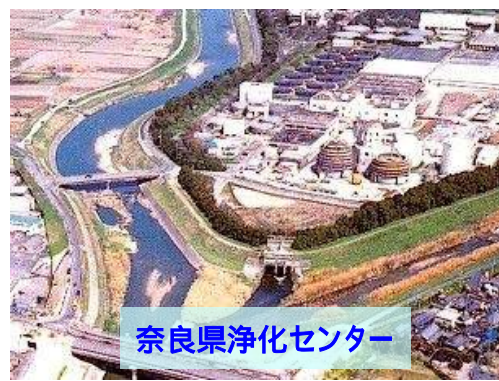
写真 1.42 下水処理施設

大和川流域の下水道普及率は、昭和 60 年(1985 年)には 20%程度であったが、昭和 62 年(1987 年)以降、普及率は向上し、平成 13 年(2001 年)には全国平均を上回り、平成 19 年(2007 年)には 77.9%(全国平均 71.7%)に達している。下水処理場における高度処理も進捗しており、平成 19 年(2007 年)度末現在、奈良県域の高度処理実施率は 31.2%、大阪府域の高度処理施設整備率は 77% となっている。

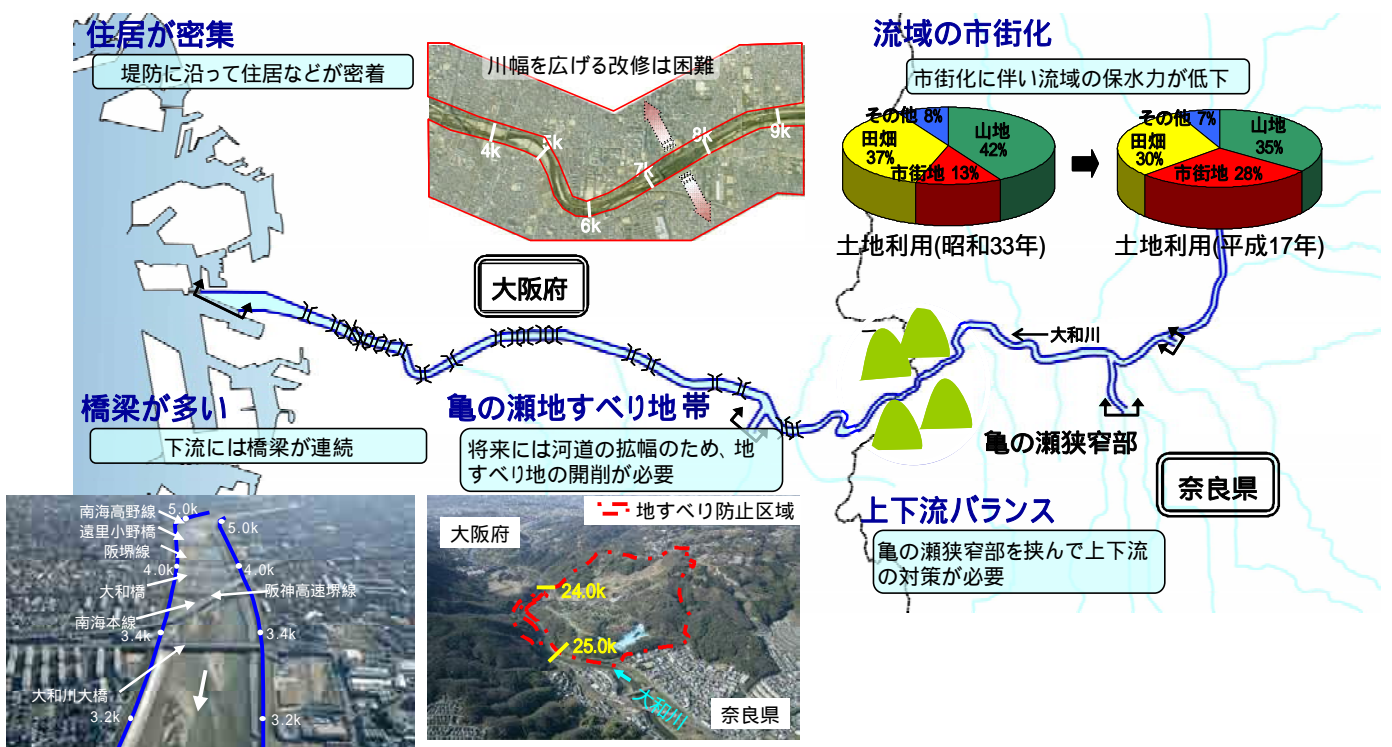
図 2.2 治水の現状と課題の概要

下流部では、ゼロメートル地帯であり、人口・資産が集積しており、大阪平野より高い位置を流下しており、堤防の決壊が起こると壊滅的な被害が生じる。また、ゼロメートル地帯である大阪平野より高い位置を流下しており、過去にの洪水等の度に、堤防の嵩上げ・河道拡幅を行ってきたためことから、築堤履歴や材料構成が明確でなく、質的に脆弱な箇所が潜在している。堤防の整備率は、国管理区間のうち、完成堤防延長は46.16kmで全延長国管理区間の約59%となっている(平成H19年 2007年 3月現在)。

さらに、大和川本川では、支川の整備や内水ポンプの整備に対応するための受け皿として、流下能力が不足している。また、根入れや径間長(橋脚の中心間の距離)不足の古い橋梁が多く、一部では河床の低下に伴い橋梁の基礎部分が露出している。

大和川の高潮対策は、伊勢湾台風と同規模の台風が大阪湾を通過することを想定して計画しており、昭和36年(1961年)から高潮堤防の整備に着手しているが、暫定堤防(計画断面を満たしていない堤防)としての区間が存在する。

河口部では、上流からの掃流土砂により堆積傾向にあり、流下阻害が生じている。

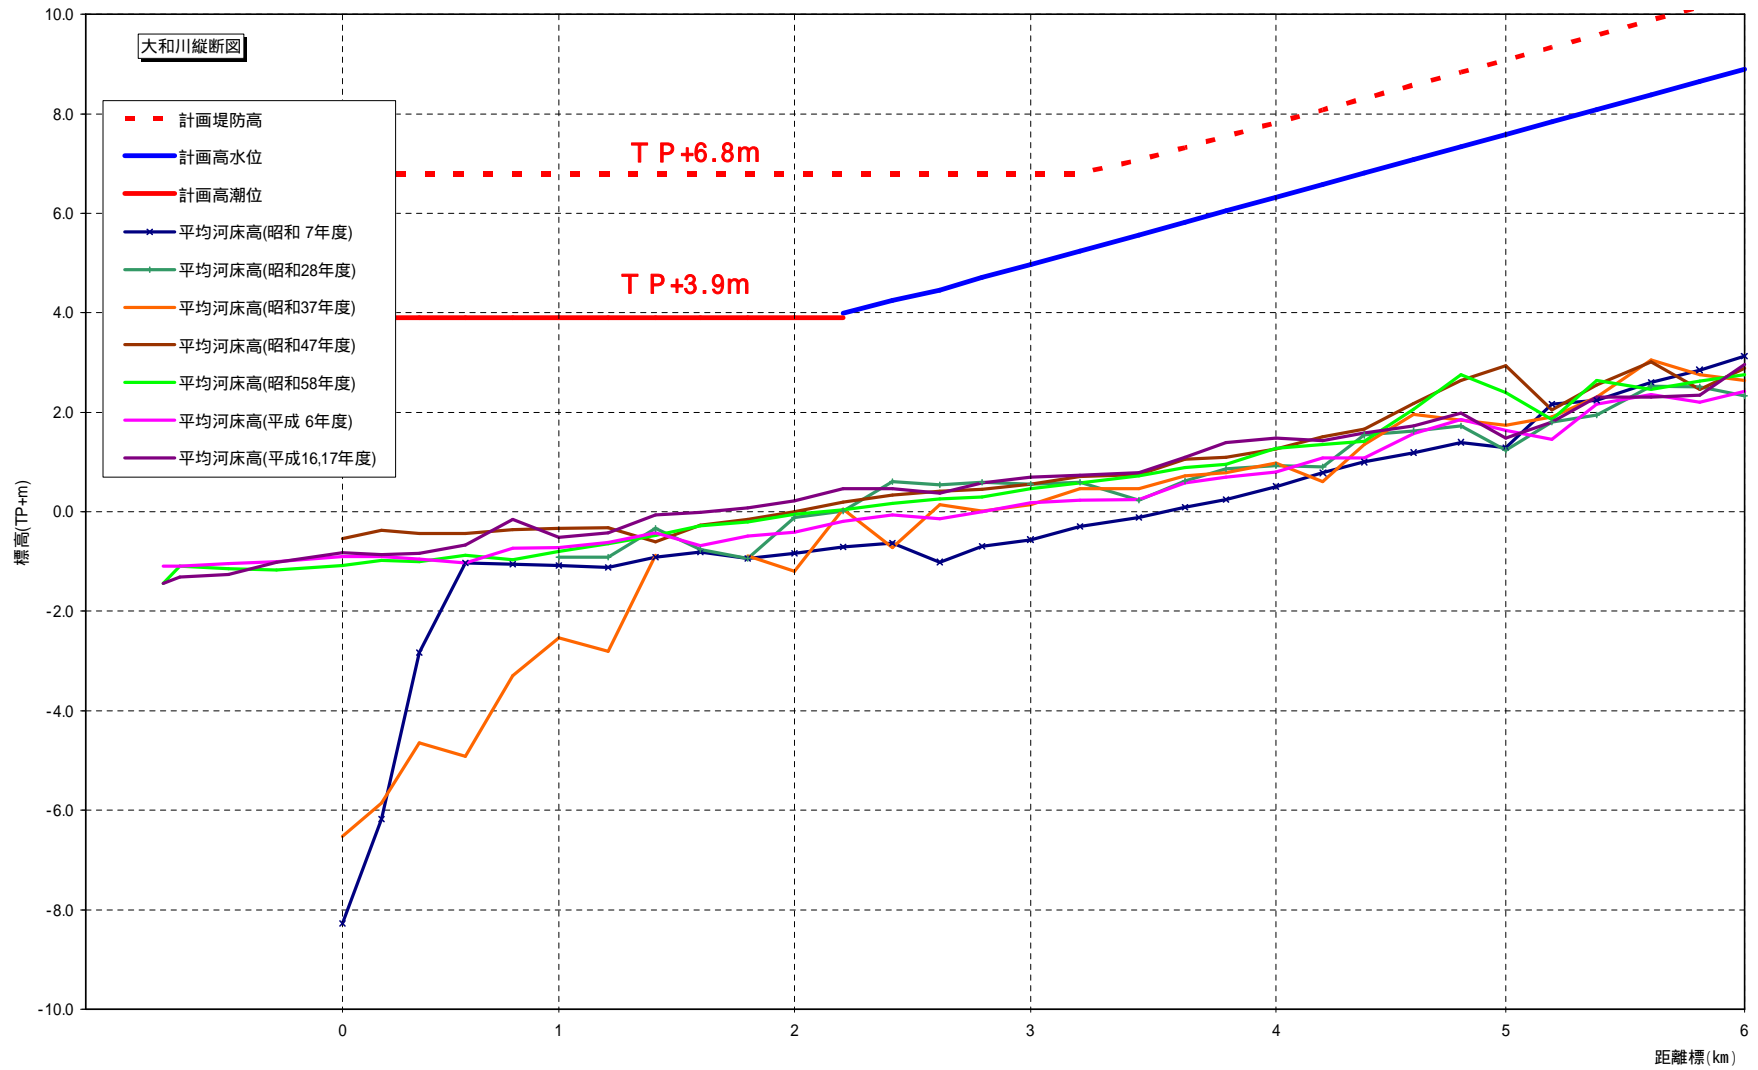
図 2.3 大和川河口部の河床高の経年変化

柏原堰下流から上町台地までは河床低下が進行し、洪積粘土層が露出しているため、現在は、河床変動が収まっている。河口部は土砂が堆積傾向にあり、流下能力不足となっているため、定期的に浚渫を行っている。経済的、効果的な浚渫を実施するために、支川毎の土砂供給量や洪水規模毎の土砂供給量等の詳細な調査分析が必要である。

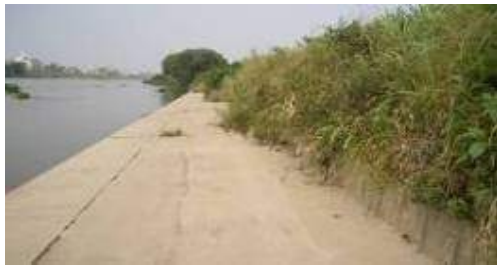
写真2.4 下流部の水際状況  
(今井戸川合流部、大和川 7.6k)

下流部は付け替えによる後、約 300 年が経ち人の手が加わった二次的な自然が形成されているが、護岸整備、高水敷造成などの河川整備により、瀬・淵や水際植生が減少し、魚類の生息場や稚魚の避難場等の環境が失われている。

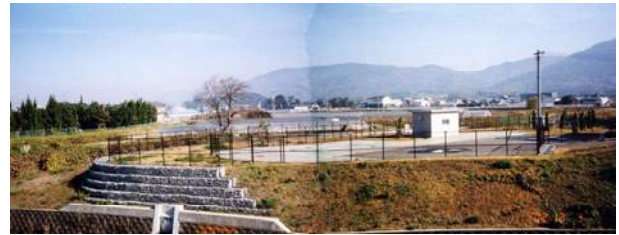
写真 2.11 三輪川浄化施設

水質は流域の都市化に伴い、昭和 40 年頃から悪化したが、関係機関が連携して下水道整備率の向上や合併処理浄化槽の普及、河川浄化施設の整備(飛鳥川(国)、

曾我川(国)、富雄川(国)、三輪川(県)、中の橋川(県)、秋篠川(県)、葛城川(県)、葛下川(県)、土庫川(県)、菩提川(県)、蟹川(県)、岩井川(県)、岡崎川(県)、策生駒川(県)、住民に対する水環境改善意識の啓発に取り組んできた結果、水質は改善傾向にあるが、環境基準を満足していない地点もみられる。

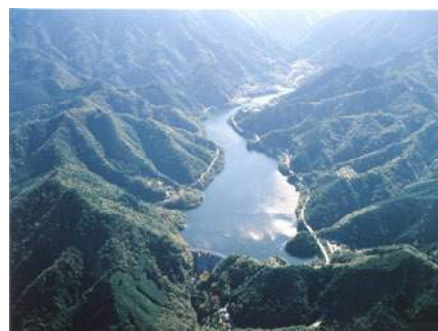
写真 2.20 滝畑ダム

石川では上流の滝畑ダムにおいて、<sup>とんだばやしし</sup>富田林市、<sup>かわちながの</sup>河内長野市の水道用水の取水が、石川本川やその支川では、ため池や多くの井堰より、農業用水や水道用水の取水が行われている。なお、滝畑ダムでは水質浄化とプランクトンの発生を軽減する目的で、曝気施設の導入などの水質保全対策が実施されている。

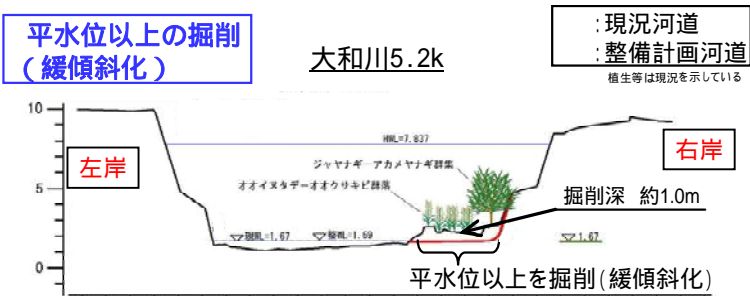
図 4.4 河口～遠里小野地区の河道整備イメージ

掘削範囲を右岸側に寄せて、まとまった干潟を保全

平水位以上の掘削 (緩傾斜化)

現状の瀬・淵を残して、平水位以上を掘削 (緩傾斜化) することにより、水生生物の生息・生育・繁殖環境を保全し、水際植生を再生  
断面については、今後環境調査、測量及び設計等を踏まえて最終決定する。

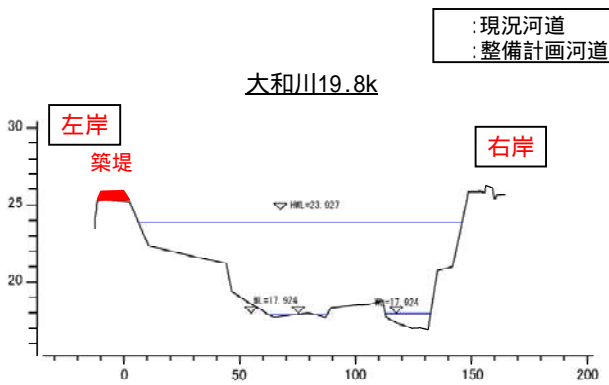
図 4.6 国分片山地区の河道整備イメージ

堤防高不足のため、築堤を行う。

断面については、今後環境調査、測量及び設計等を踏まえて最終決定する。

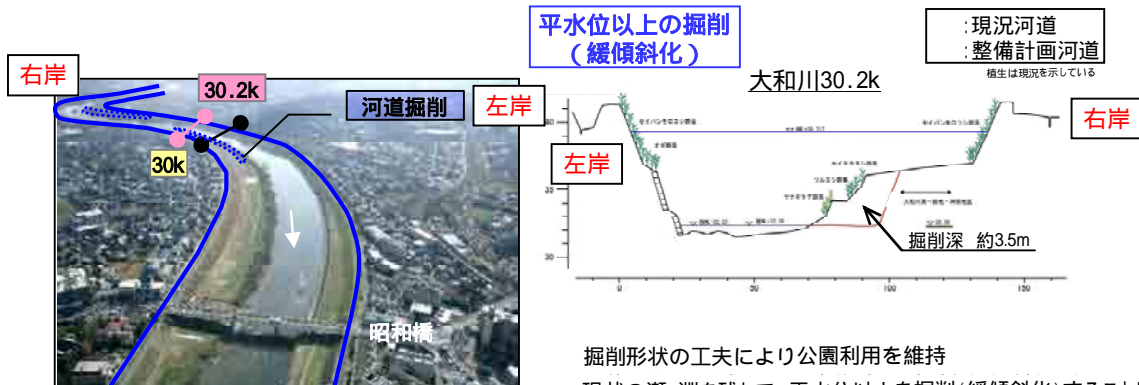
図 4.10 王寺地区の河道整備イメージ

河積拡大を目的とした掘削を行う。

掘削形状の工夫により公園利用を維持  
現状の瀬・淵を残して、平水位以上を掘削（緩傾斜化）することにより、水生生物の生息・生育・繁殖環境を保全し、水際植生を再生  
断面については、今後環境調査、測量及び設計等を踏まえて最終決定する。

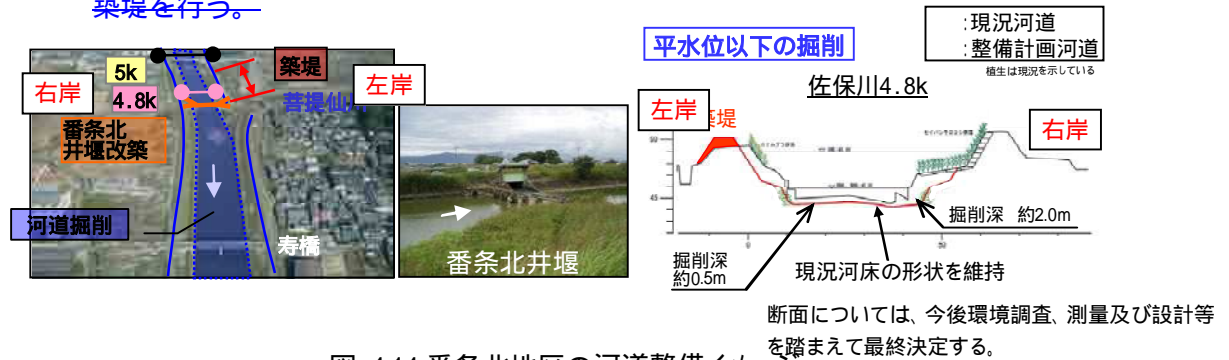
図 4.14 番条北地区の河道整備イメージ

河積拡大を目的とした掘削と掘削に伴う堰の改築を行う。また、堤防高不足のため、築堤を行う。

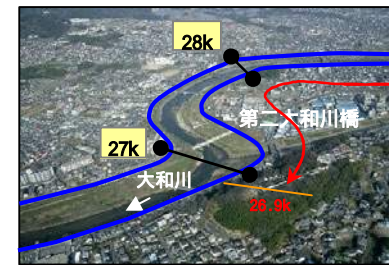
図 4.17 堤防浸透・侵食対策の実施箇所位置図

H22.3 現在

高規格堤防(高速道路大和川線地区)の整備により対策実施

#### 1) 堤防浸透・侵食対策

堤防の計画高水位以下の流水がもたらす浸透（すべり破壊とパイピング破壊）と侵食（低水護岸・高水護岸）の作用に対して、これまでに実施した点検結果及び背後地の社会条件等を考慮し、安全性が確保されていない箇所について、ドレーン工法等の対策を実施する。対策予定箇所は図 4.18 のとおりである。

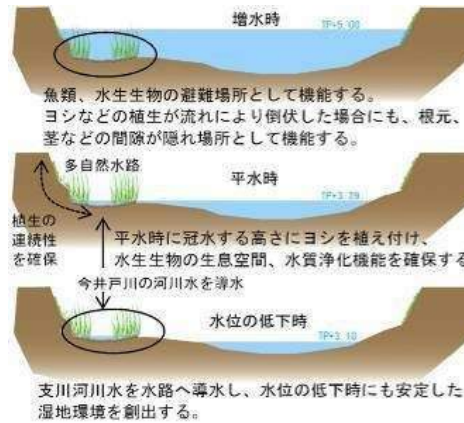
図 4.26 支川の河川水を利用した水際植生の再生イメージ(大和川 7.2km)

大和川の河岸に形成されているセイタカヨシやアカメヤナギ等の水際植生は、モツゴ、メダカ等の小型の魚類や稚魚の避難場等となる等、重要な役割を果たしており、水際植生については可能な限り保全に努める。

下流部においては、ほとんどが単調な水域であり水際植生も乏しいことから、稚魚の避難場等となる水際植生を再生する。

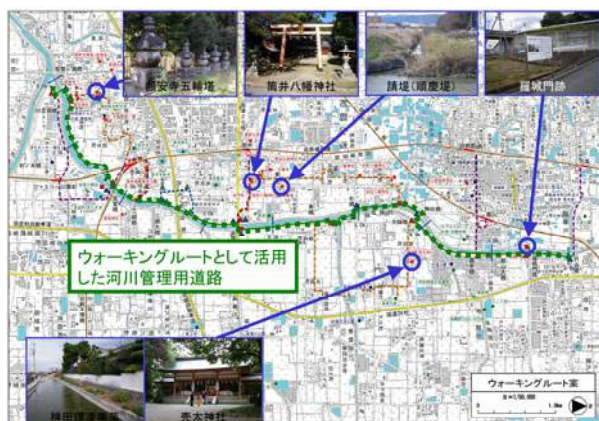
図 4.29 佐保川水辺空間整備(案)イメージ

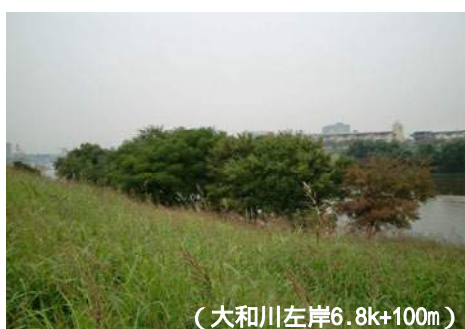
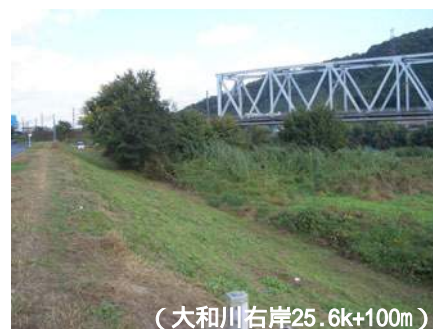
写真 4.6 大和川における河道内樹木の繁茂状況

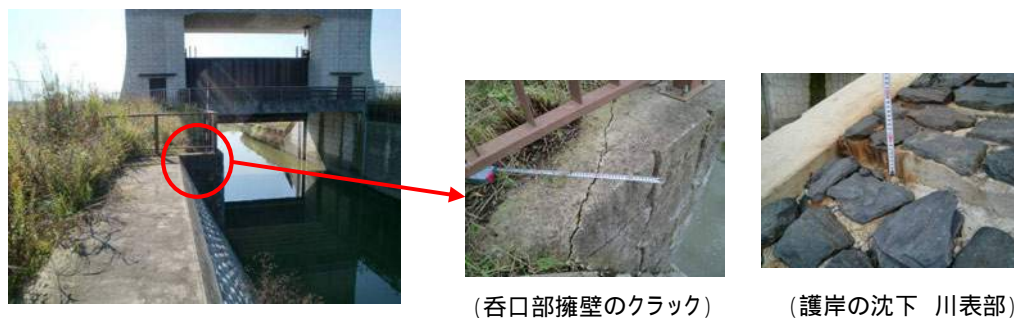
写真 4.8 モニタリング調査による変状確認 (樋門の例)

逆流防止機能、排水の流下の機能等を保全するため、クラック、コンクリートの劣化、沈下等の変状等、各々の施設が維持すべき機能が低下するおそれがある場合に、モニタリングを継続し、変状の状態から施設の機能の維持に重大な支障が生じると判断した場合には必要な対策を実施する。

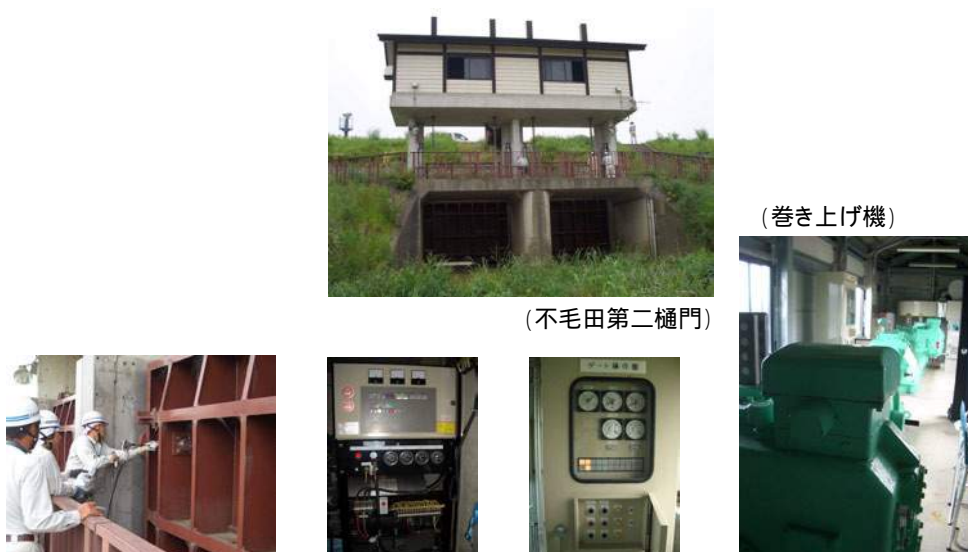
写真 4.9 機械設備の点検状況

施設が確実に操作できるように、「河川用ゲート・ポンプ設備点検・整備・更新マニュアル(案)」に基づき点検等を実施する。異常音や腐食等が確認され、変状の状態から施設の機能の維持に重大な支障が生じると判断した場合には必要な対策を実施する。

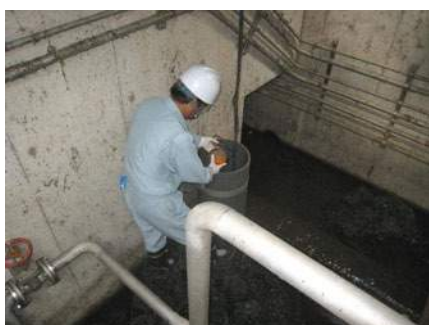
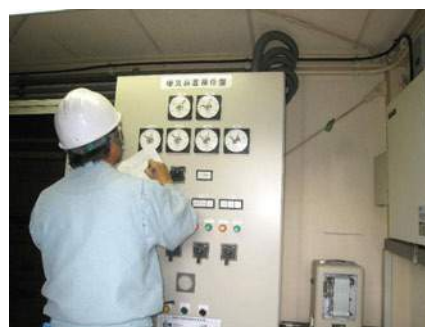
写真4.10 樋門浄化施設の設備点検

浄化施設の機能維持のため、浄化機能調査・点検・清掃・汚泥排出・補修等の維持管理を行う。また、取水堰、ポンプ、フロア等の設備機器の運転管理、点検整備を行う。

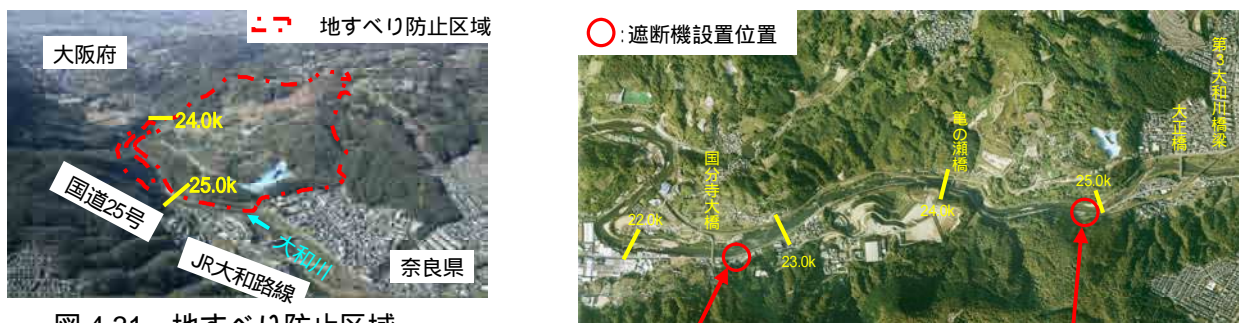
図 4.31 地すべり防止区域

また、将来、下流部の河道整備が進捗し、所定の治水安全度が確保された上で、亀の瀬狭窄部付近の流下能力の向上にあたっては、追加的に亀の瀬地すべり対策やバイパストンネル等の人工的な施設が必要となることから、今後得られる地盤や地下水位の挙動に関する監視結果や、解析や施工に関する新たな技術的な知見の蓄積を行う。

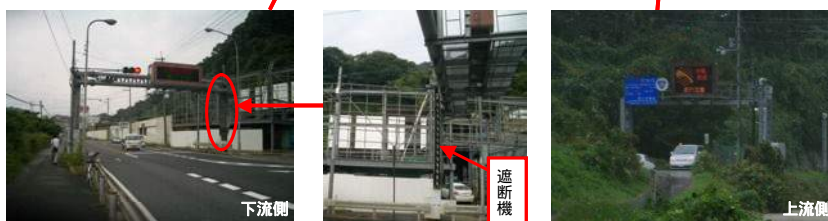
図 4.32 通行規制設備

また、無堤部区間での溢水による国道 25 号の冠水の可能性があることから、道路の冠水による事故等を未然に防止するため、道路管理者と連携して水位上昇時における通行規制等の危機管理対策を実施する。

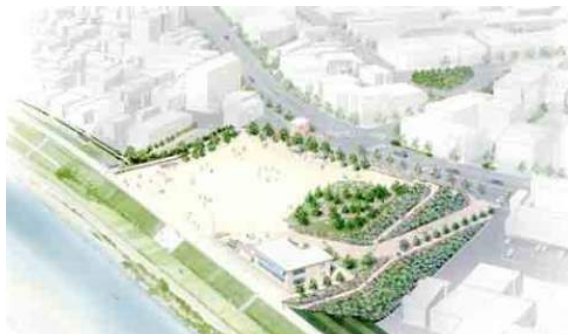
図 4.34 防災ステーションイメージ

また、大規模水害時の物資・人員輸送に必要なヘリポートや、機械設備等の運転に必要な予備発電設備を備えた防災ステーションを若林地区に八尾市と共に整備する。
