大和川水系河川整備計画原案(たたき台)

平成24年3月

国土交通省 近畿地方整備局

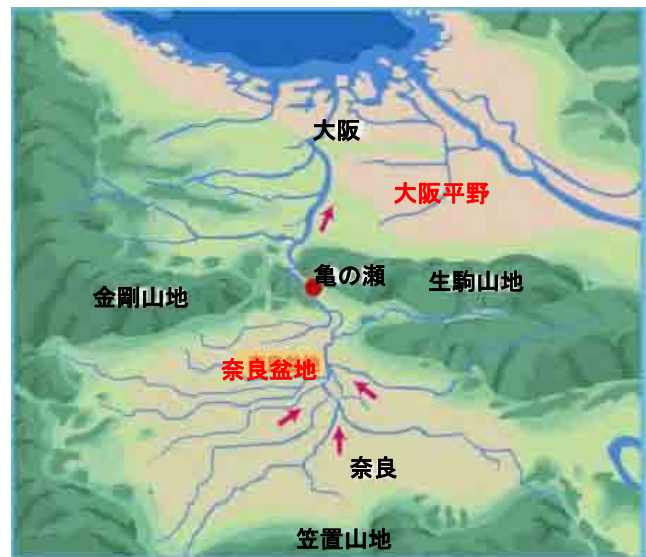
図 1.11 流域の鳥瞰図

奈良盆地では、放射状に広がる多くの支川が本川に集中して合流するため、河川のはん濫や内水被害が発生しやすい地形となっている。さらに、昭和 30 年代後半から流域の都市化が急速に進んだうえ、水田・ため池等の保水機能が減少している。

また、亀の瀬狭窄部の上流付近は、勾配の緩い地形特性と狭窄部のせき上げにより、洪水時に本川水位が上昇しやすく、これによるはん濫や内水等、被害を受けやすい地形的特性を有している。

下流部の大和川は、柏原地点から北上し淀川と合流していたが、江戸時代に淀川と分離され流路を西向きに付け替えられたため、大阪平野の高い位置を流れている。

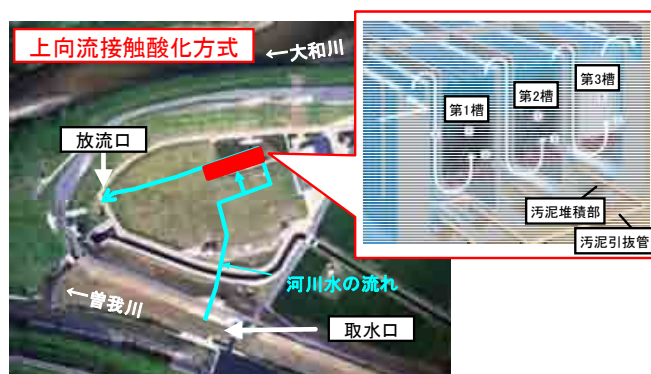
図 1.21 曾我川浄化施設

河道内においては、国内最大規模の曾我川浄化施設(上向流接触酸化方式)や富雄川浄化施設・飛鳥川浄化施設(礫間接触酸化方式)をはじめ、瀬と淵方式や薄層流方式等の河川浄化施設が整備されている。おり、今後の運用の効率化が必要である。

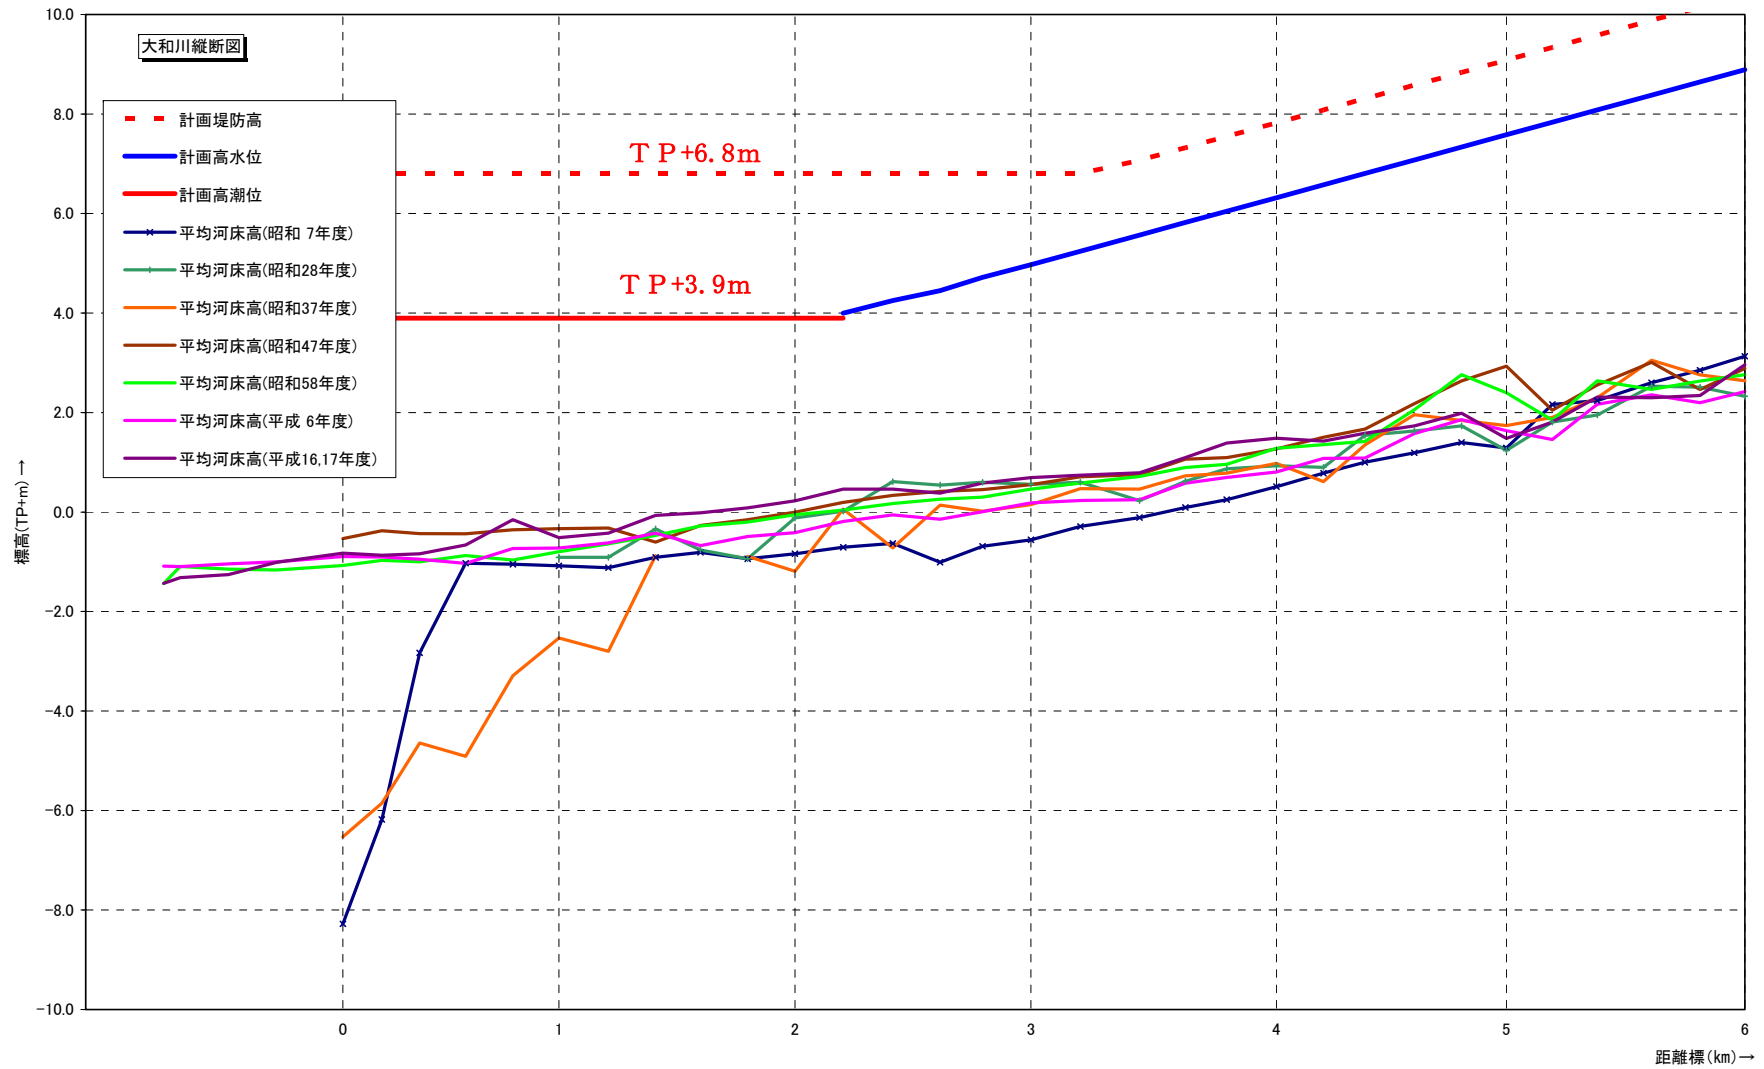
図 2.3 大和川河口部の河床高の経年変化

柏原堰堤下流から上町台地までは河床低下が進行し、洪積粘土層が露出しているため、現在は、河床変動が収まっている。河口部は土砂が堆積傾向にあり、流下能力不足となっているため、定期的に浚渫を行っている。経済的、効果的な浚渫を実施するために、支川毎の土砂供給量や洪水規模毎の土砂供給量等の詳細な調査分析が必要である。

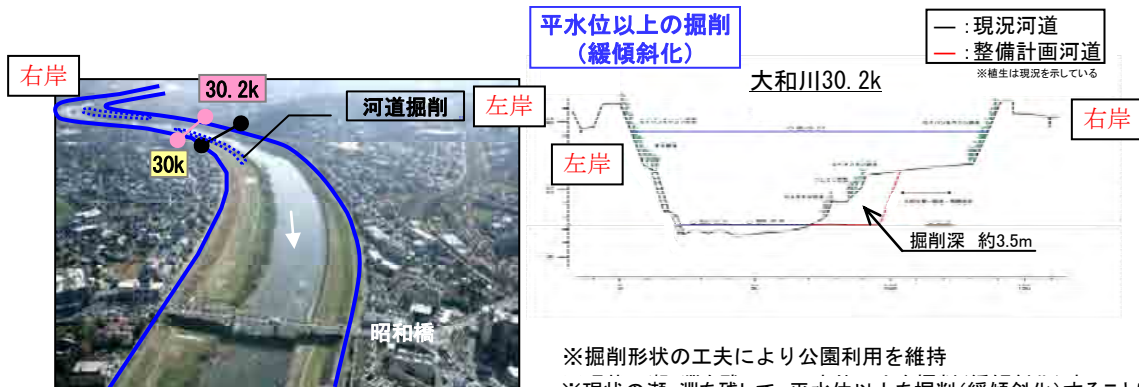
図 4.10 王寺地区の河道整備イメージ

※掘削形状の工夫により公園利用を維持
 ※現状の瀬・淵を残して、平水位以上を掘削(緩傾斜化)することにより、水生生物の生息・生育・繁殖環境を保全し、水際植生を再生
 ※断面については、今後環境調査、測量及び設計等を踏まえて最終決定する。

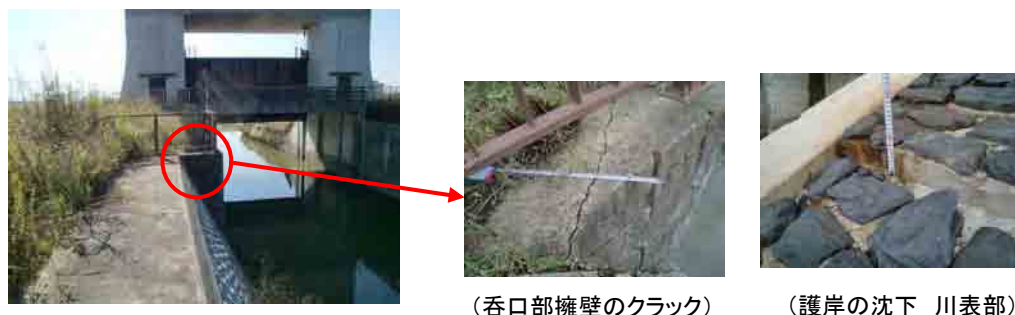
写真 4.10 モニタリング調査による変状確認(樋門の例)

逆流防止機能、排水の流下の機能等を保全するため、クラック、コンクリートの劣化、沈下等の変状等、各々の施設が維持すべき機能が低下するおそれがある場合に、**堤防等河川管理施設点検モニタリング**を継続し、変状の状態から施設の機能の維持に重大な支障が生じると判断した場合には必要な対策を実施する。

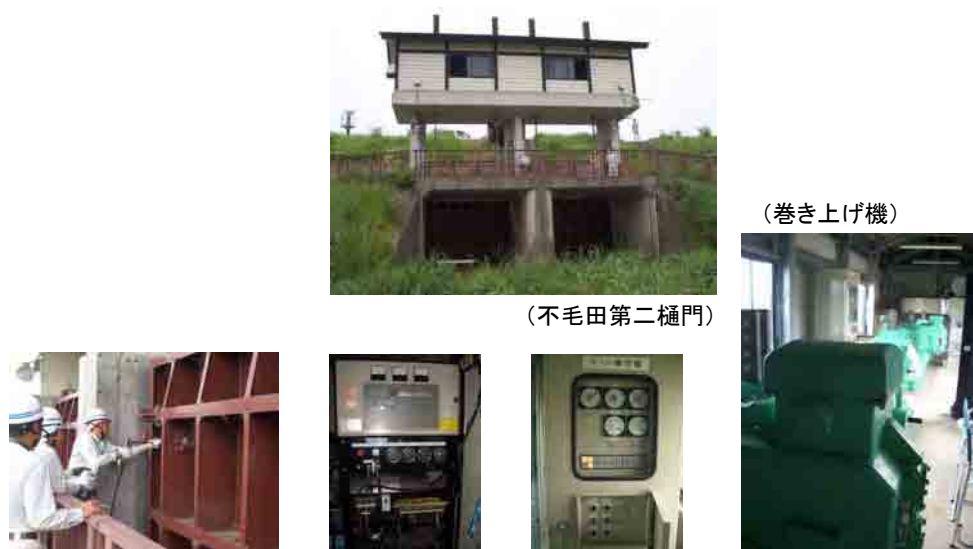
写真 4.11 機械設備の点検状況

施設が確実に操作できるように、「河川用ゲート・ポンプ設備点検・整備・更新マニュアル(案)」及び「**電気通信施設点検基準(案)**」等に基づき点検等を実施する。異常音や腐食、**施設の劣化**等が確認され、変状の状態から施設の機能の維持に重大な支障が生じると判断した場合には必要な対策を実施する。
