九頭竜川水系日野川ブロック 河川整備計画の点検について (県管理区間)

平成26年2月3日

福 井 県

九頭竜川水系 日野川ブロック 河川整備計画(H19.2策定 H21.8変更)

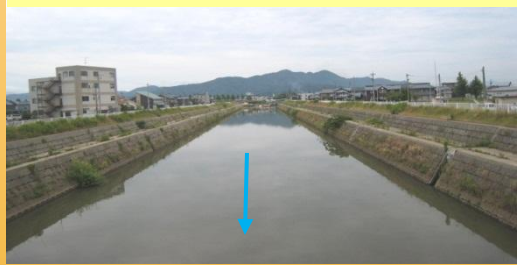
A-A 日野川合流点から3.2km付近

改修済み区間

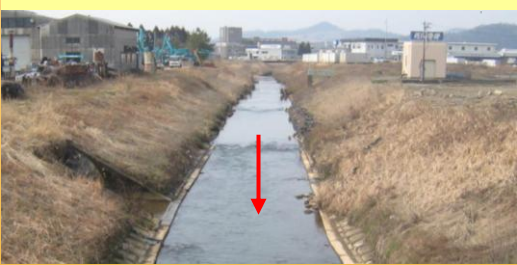
B-B 日野川合流点から4.5km付近

未改修区間

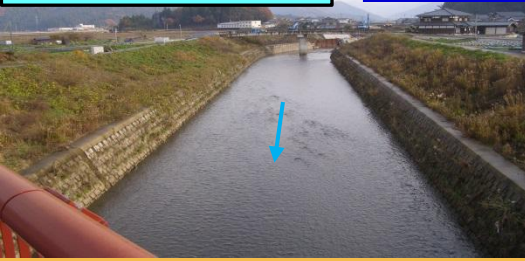
改修済み区間

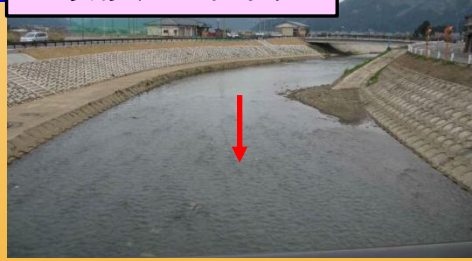
改修途上区間

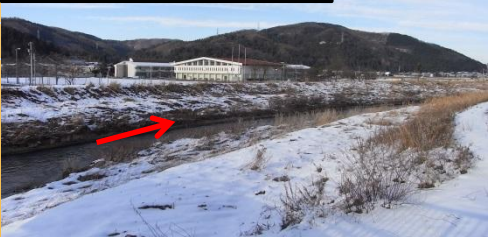
未改修区間

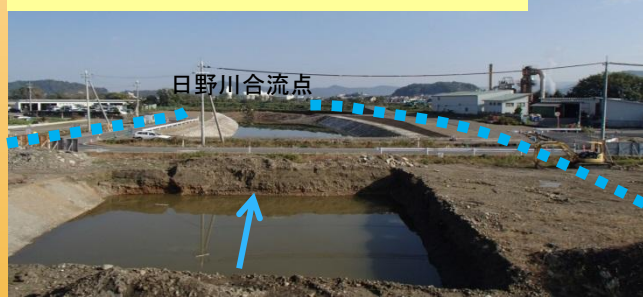
市道橋(下流)⇒日野川合流点

改修中区間

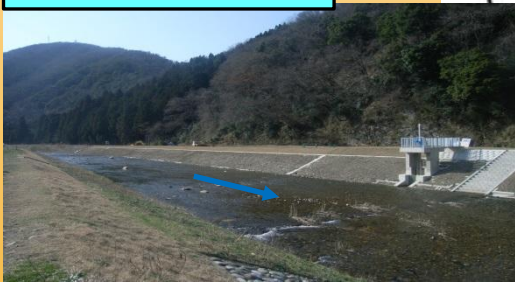
改修済み区間

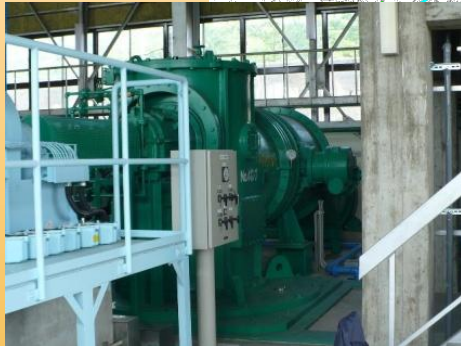
☆河川工事の進捗状況
○整備進捗率：1(箇所)/1(箇所)×100=100(%)
(H20完成)

【評価】
・排水ポンプの増設は、H20年に完成し、順調に事業進捗を図ることができた。

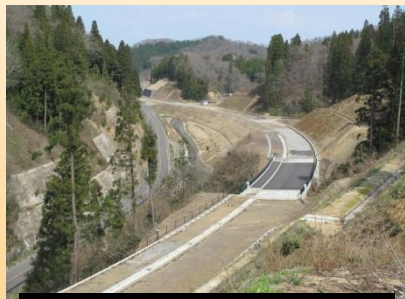
県道武生米ノ線 整備状況

【評価】
 ・用地買収が難航している箇所があり、ダム本体工事に着工できていない状況であるが、今後も環境に配慮しながら付替道路などの工事を実施していくとともに、用地買収を進め事業進捗を図る。

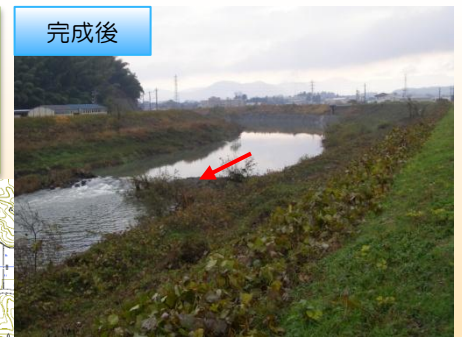
完成後

- ・河岸は、クズ、かぢぐら、ツルヨシ、セイヨウアサダ などがみられ、全面的に植生で覆われている
- ・水際は、ツルヨシなどで覆われており、またヤナギ類で河畔林が形成されつつある

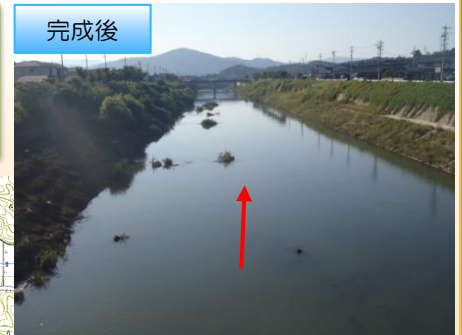
完成後

- ・河岸は、クズ、ヌカキビ、セイヨウアサガリなどがみられ、概ね植生で覆われているが、高水護岸部は法勾配が急で覆土がないため、植生の回復に時間を要している。
- ・水際部は、ミゾソバなどで覆われており、またヤナギ類で河畔林が形成されつつある。
- ・市街地区間では、一部で法肩部に河畔樹木を整備している。

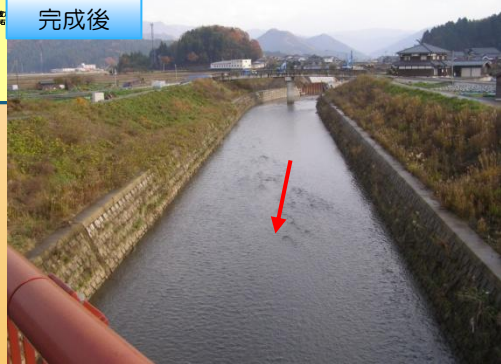
代表断面 2

- ・河岸の高水護岸部は、クズ、カラムシ、かたぐら、ミソソバ、ヨモギ、セイヨウアザミなどがみられ、概ね植生で覆われているが、低水護岸部は、一部ヨモギなどがみられる程度で露出面が大きい。
- ・水際部は、ほとんど植生がみられない。

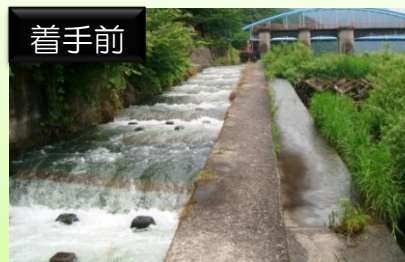
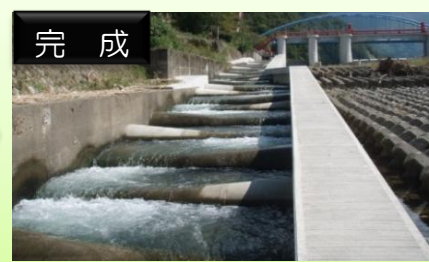
- 松ヶ鼻頭首工の魚道改修(越前市 H21~H25)
 - ・既設の階段式魚道が老朽化による機能低下や多種の魚に十分機能していなかったため、水深や流速に変化を持たせたハーフコーン式魚道に改修した。

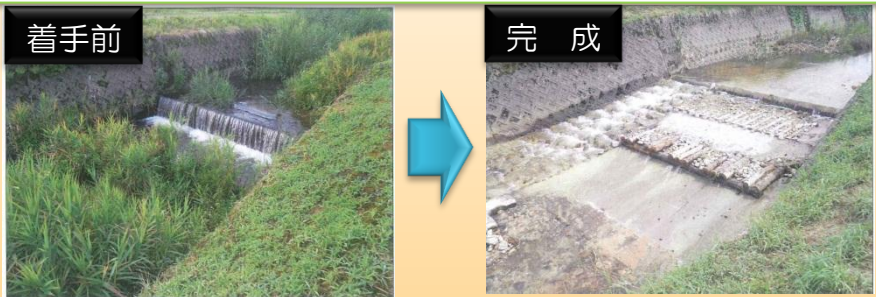
- 天王川の魚道設置 (越前市 H25)
 - ・落差工 (H=約1.0m) に、粗石付斜路式の魚道を設置した。
