第11回  
九頭竜川流域懇談会  
(H31. 2. 22)  
資料-1

# 九頭竜川水系河川整備計画に基づく 事業等の進捗点検について

## 進捗点検個表(案)

国土交通省 近畿地方整備局

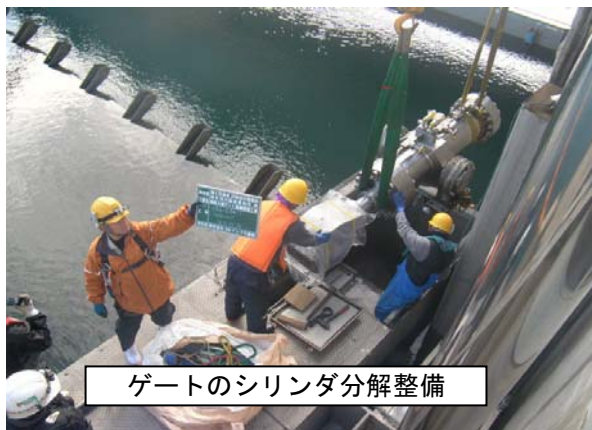
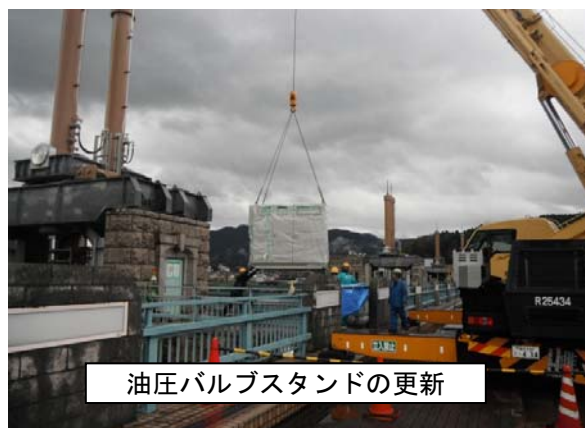
その他、点検による不具合への対策として臨時点検を実施。また、4号ゲートのシリンダ分解整備及びP4ピアの油圧バルブスタンドの更新などを実施。
