東播海岸の管理に関する検討会 第1回資料

姫路河川国道事務所
平成22年6月10日

東播海岸巡視 点検写真

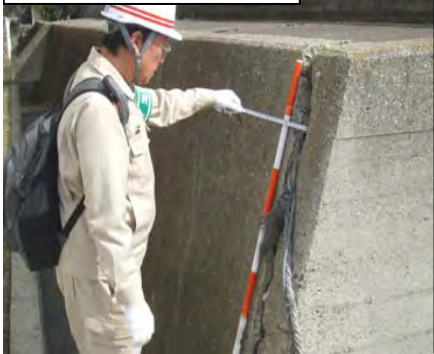
①護岸等の目視

- 護岸等19区間(約12km)
- 月1回以上(1日1区間程度)
- 目視等で護岸等の変状を点検し、又は経過観測等

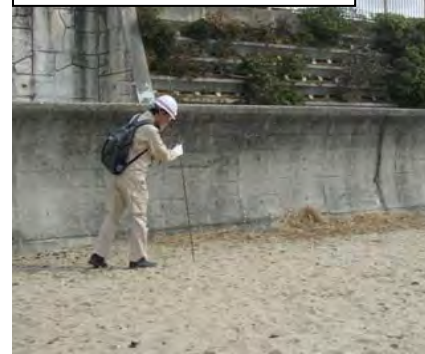
②養浜の鉄筋突き

- 養浜27区間(約5.5km)
- 平日隔日(1日14区間程度)
- 構造物周辺を突き、変状を点検
- *土日は全27養浜を目視(鉄筋携行)

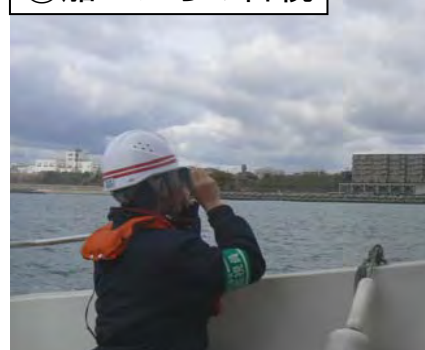
④船上からの目視

- 全区域(約18km)
- 週1回(全区域)
- 船上から離岸堤やケソン下などを目視で変状点検

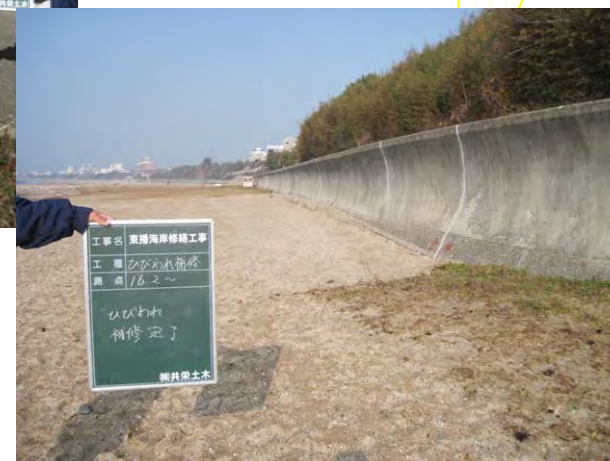
① 護岸・擁壁

- 老朽化した護岸や擁壁にクラック(ひび割れ)があるとの巡視報告を受け、補修を実施した。

クラック(ひび割れ)
のコーキング
(隙間充填)補修

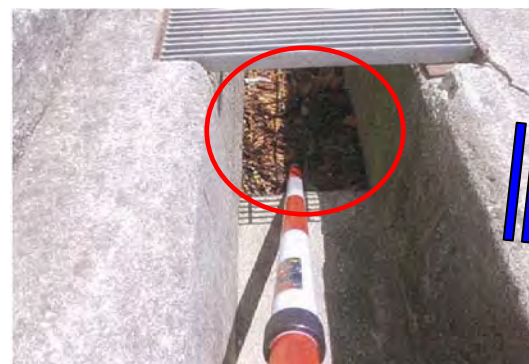
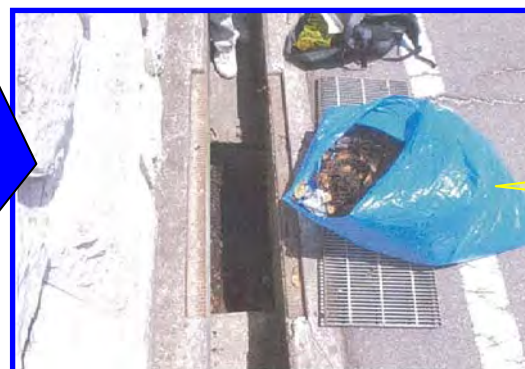
明石市松江付近

側溝清掃

落ち葉の
除去

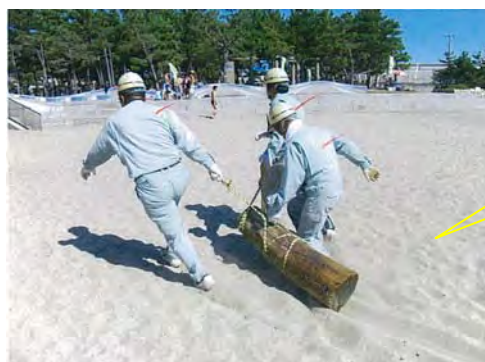
明石市松江付近

漂着物(流木)
の移動

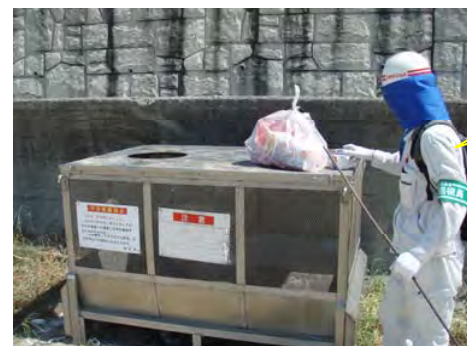
明石市松江付近

ゴミステーション

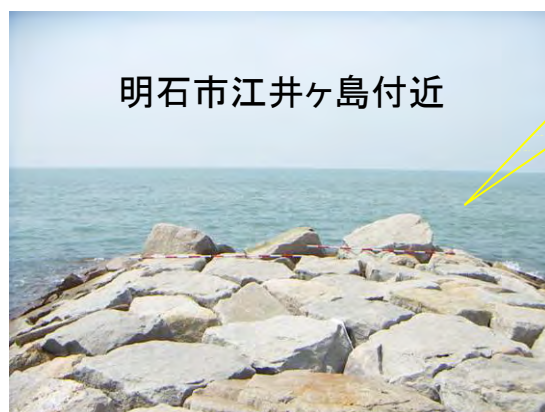
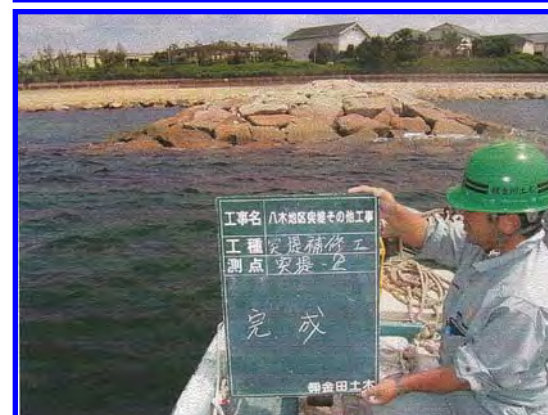
- 波浪の影響を直接受ける突堤では、大型台風時など石積が乱れたりする。台風通過前後の巡視などは構造物に損傷がないかを重点に巡視を行っており、異常があれば修繕工事で補修している。

石積の乱れ
