東播海岸の管理に関する検討会 ～第2回～

姫路河川国道事務所
平成22年9月16日

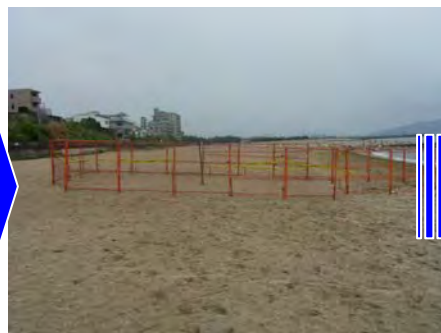
- 平成20年4月23日 巡視より鉄筋貫入(110cm)報告あり
砂浜の陥没(70cm)もあることから、立入禁止措置を実施
- 平成20年4月25日 排水管の欠落を確認し、応急措置を実施
- 平成21年7月 1日 対策工を完了

鉄筋貫入110cm

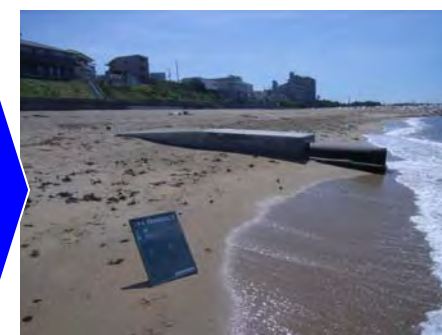
碎石・吸出防止材敷設

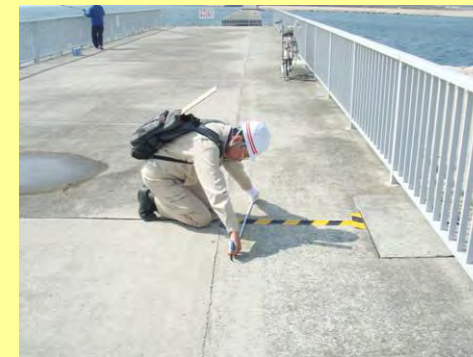
③ ケーソンの開き測定

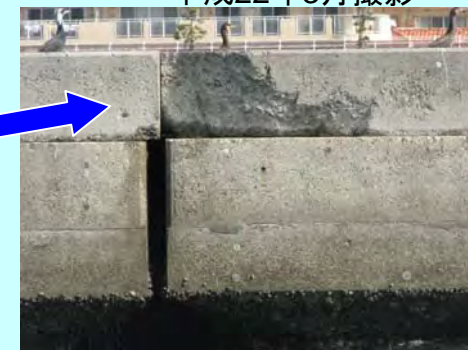
神戸市舞子付近

ケーソンの欠損

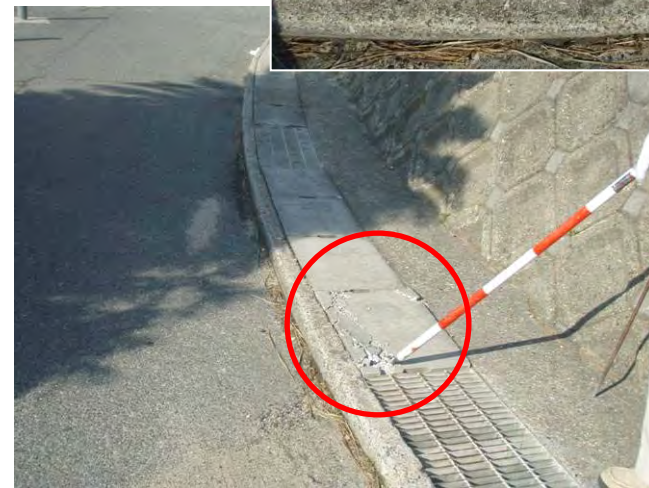
明石市松江付近
平成21年12月撮影

側溝蓋の損傷

→管理者へ通知→補修済み
