## 「荒廃する日本」にしないために

### ～老朽化した道路のメンテナンス時代へ～

# 老朽化による損傷事例 (滋賀県内の道路橋の事例)

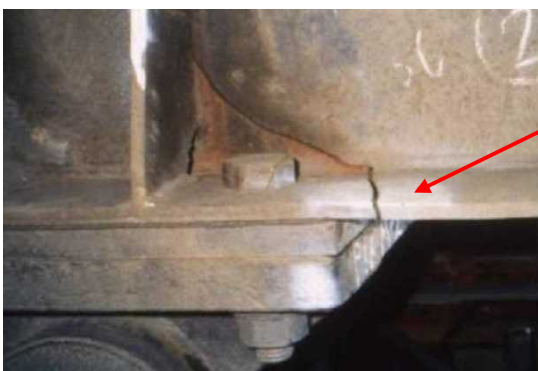
## ③ 疲労

大型車等の重交通が多いと、疲労が蓄積して鋼材に亀裂が発生します。亀裂は板が完全に分断されてしまう損傷なので、落橋につながる損傷になります。

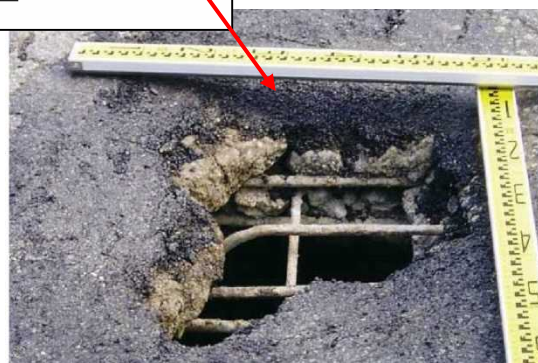
大型車等の重交通が多いと、疲労が蓄積して床版（路面を支える床）が陥没します。床版に穴が開くと、自動車事故の危険があります。

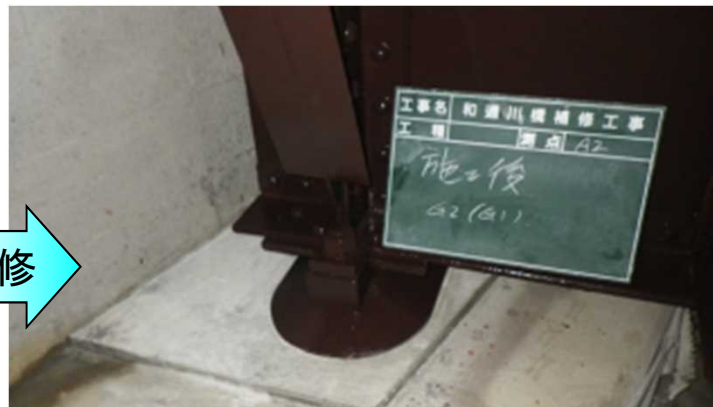
補修

- 腐食(錆)していた鋼製の橋桁の塗装を塗り替えて、腐食の進行を抑えます。
