大和川

2013
河川管理レポート

近畿地方整備局大和川河川事務所

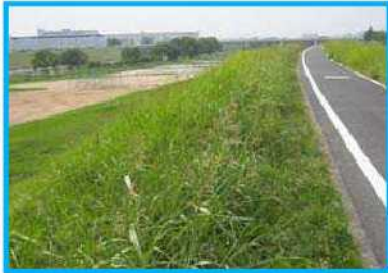
除草前

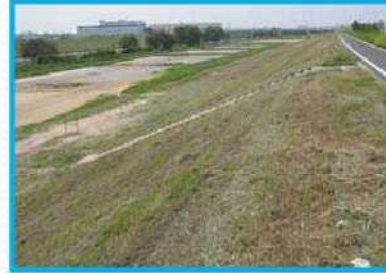
除草後

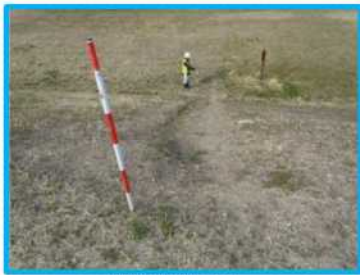
踏み荒らし

変状内容	平成24年度 出水期後点検	平成25年度 出水期前点検
踏み荒らし・もぐら穴	204箇所	258箇所

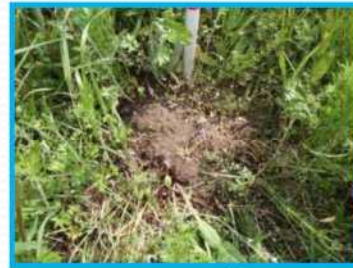
もぐら穴

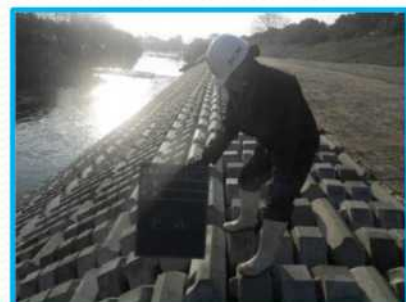
河道の洗掘

対策後

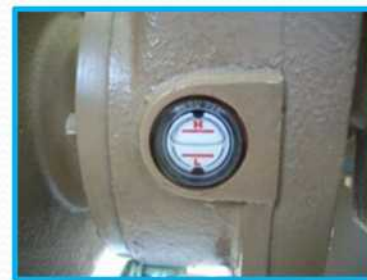
オイルゲージの交換

対策後

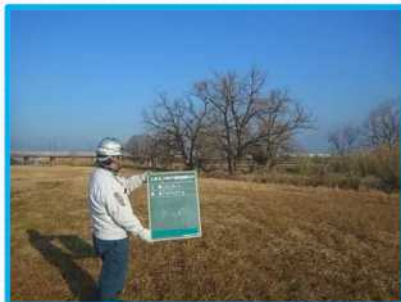
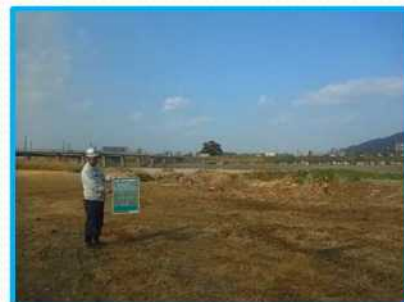
将来的に洪水時における水位上昇が懸念される樹木群(大和川と石川の合流点付近)

平成24年末の樹木の繁茂位置や繁茂状況による評価から、水位や施設への影響を考慮し、今後生長すると、大和川及び石川合流点付近の水位がHWLを超過する恐れのある樹木群を実施対象として選定しました。また、河川管理上大きな支障となっておらず、優先度の低い箇所について、「周辺住民へ樹木伐採の公募」を実施し、河道内樹木の有効活用、コスト縮減に努めることとしました。

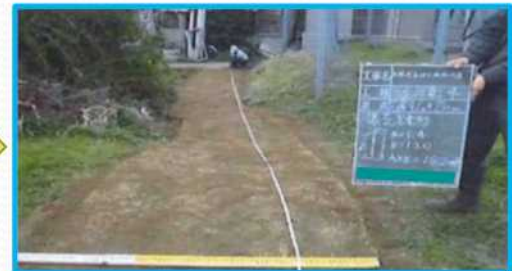
堤防の変状箇所(踏みならし)

補修

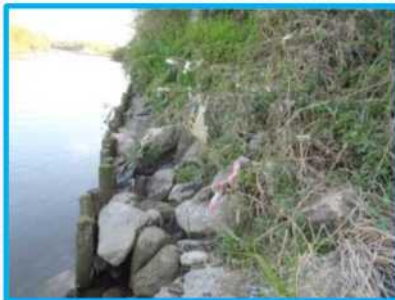
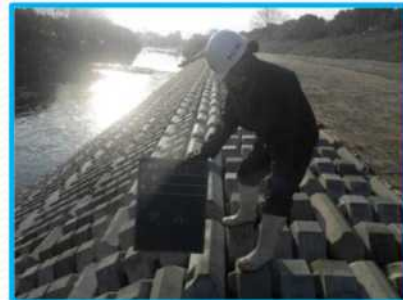
要対策箇所(河岸の洗掘)

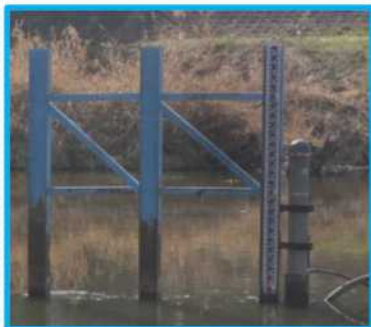
水位計の正副2重化の整備

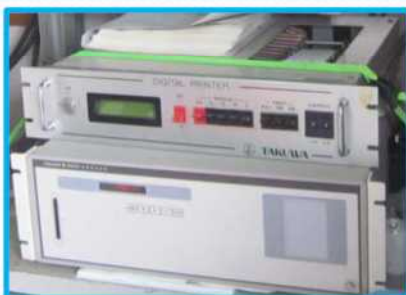
水位計の正副自動切替機能の新設

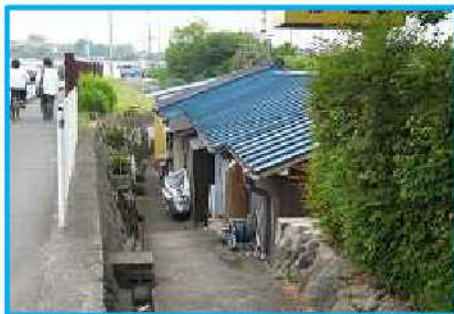
不法占用の解消箇所

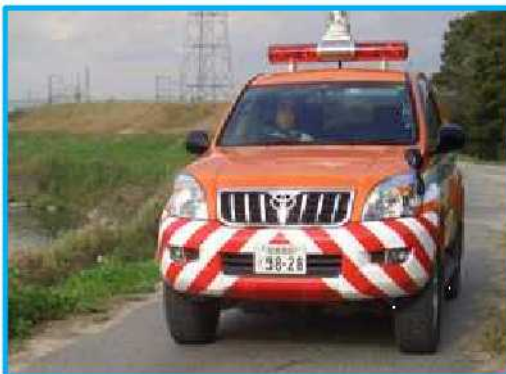
河川巡視の強化

迷惑行為(河川敷でのゴルフ)のうち管内で多発している6地域を重点監視地域とし、河川巡視の強化、指導の徹底、啓発看板の更なる設置を行ったり、所轄警察への情報提供を行い、悪質な行為については適宜、協力を求めてきました。

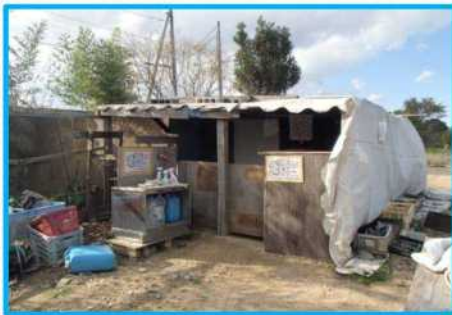
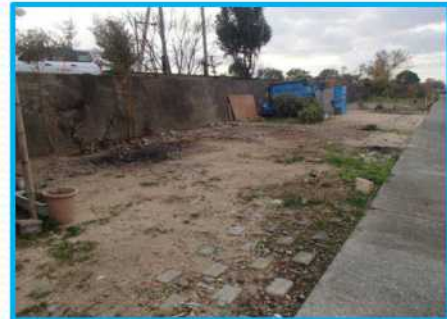
ホームレスの退去指導

平成25年度当初の直轄管理区間に居住するホームレス全てに対して退去指導を実施しました。

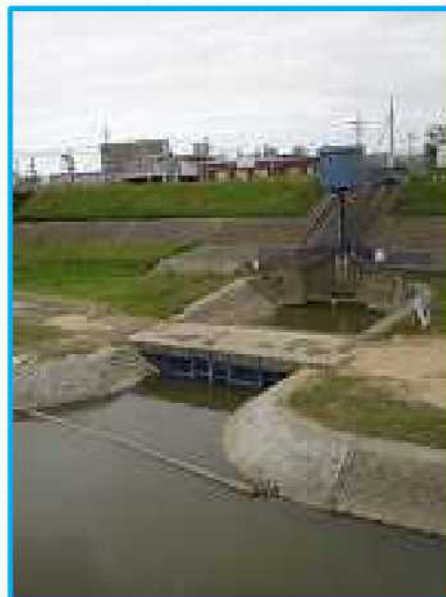
取水施設の維持修繕を実施する施設

取水施設の改築、治水事業の施行予定等がある慣行水利権者(2件)に対して、法定化の必要性を説明し理解を求めました。
