# 大和川

2014  
河川管理レポート

近畿地方整備局大和川河川事務所

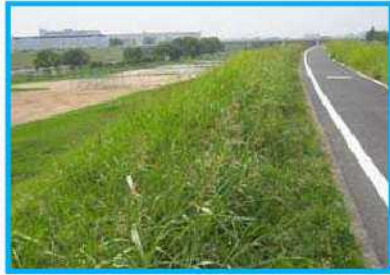
除草前

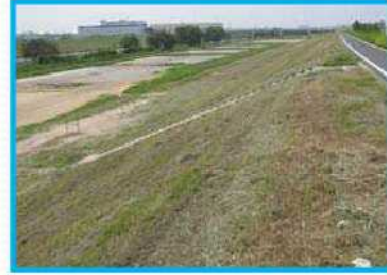
除草後

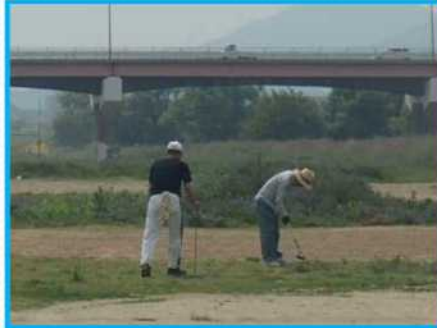
迷惑行為

迷惑行為については、特に最近ラジコンの飛行機やヘリによる迷惑行為が多く見られるようになってきました。これについても、発見次第口頭で注意を促し、速やかな対応を図っていきます。

迷惑行為	平成24年度	平成26年度
ゴルフ練習	324箇所	341箇所
ラジコン(飛行機・ヘリ)	一箇所	82箇所

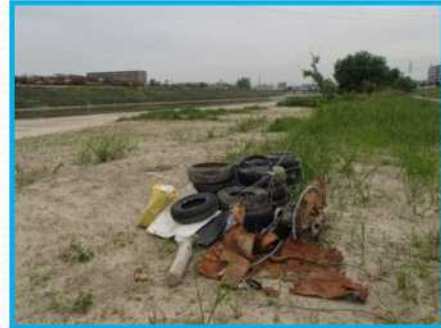
不法投棄

ゴミの不法投棄については、全体的に見ると若干減少していますが、特に発見件数の多い大阪市に面する右岸側では、相変わらず多くの不法投棄件数が確認されています。

ゴミの不法投棄	平成24年度	平成26年度
大和川全体	848箇所	655箇所
大阪市に面する右岸側	264箇所	284箇所

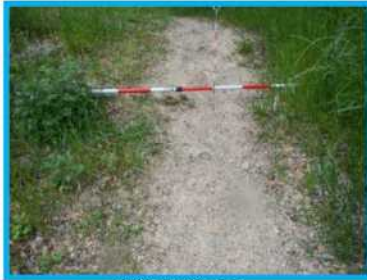
踏み荒らし

変状内容	平成24年度 出水期後点検	平成25年度 出水期前点検	平成26年度 出水期前点検
踏み荒らし・もぐら穴	204箇所	258箇所	226箇所

踏み荒らしは、単に法面の復旧を行うだけでなく、修復箇所を再度踏み荒らされないように注意喚起を行っていきます。

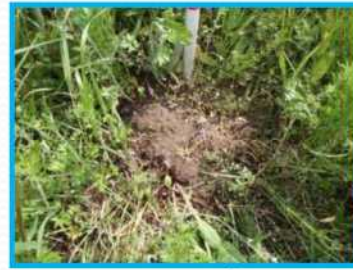
もぐら穴

また、もぐら穴についても、単に復旧するのではなく、もぐら駆除を行い、抜本的な復旧に努めます。

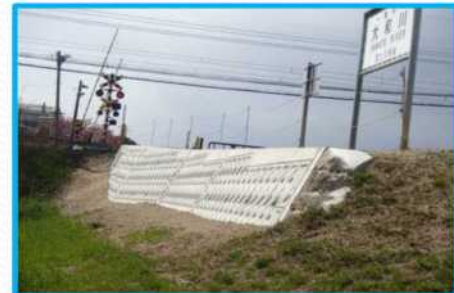
対策後

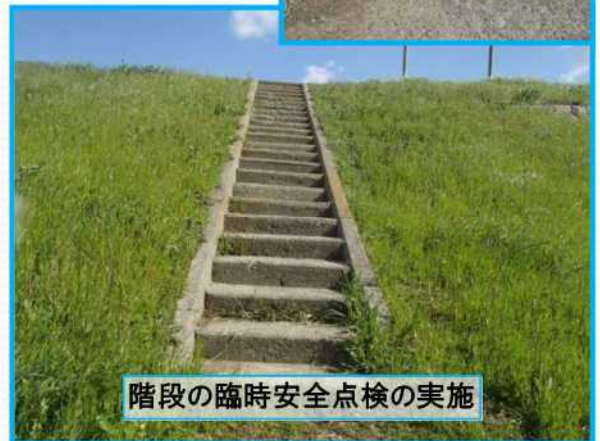
階段の臨時安全点検の実施

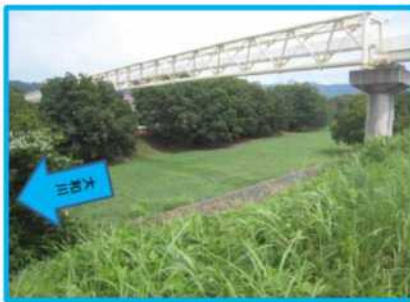
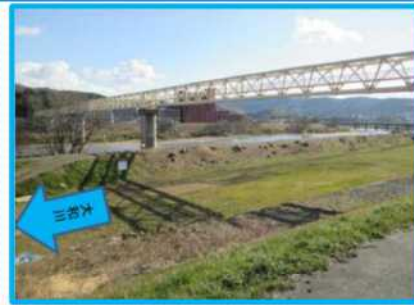
#### 将来的に洪水時における水位上昇が懸念される樹木群(大和川と石川の合流点上流付近)

平成25年末の樹木の繁茂位置や繁茂状況による評価から、水位や施設への影響を考慮し、今後生長すると、大和川と石川の合流点付近において水位がHWLを超過する恐れのある樹木群を実施対象として選定しました。なお、昨年度の実績を踏まえ、伐木作業の伴う公募伐採でなく、伐採木の無償配布を実施します。

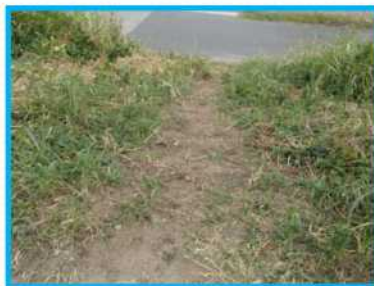
#### 堤防の変状箇所(踏み荒らし)

実施項目	平成25年度 実施	平成26年度	
		実施予定	実施
堤防の変状箇所 (モグラ穴、踏み荒らし及び法面侵食等)	32箇所	26箇所	7箇所
堤防天端の未舗装区間の舗装	0.1km	0.4km	2.2km
大型遠隔操縦式除草機械の活用	昨年度より減	昨年度程度	昨年度程度※

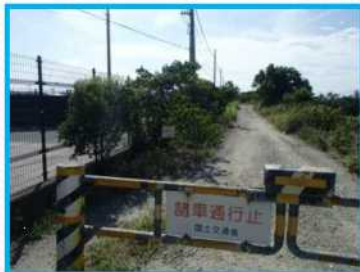
#### 堤防天端の未舗装区間の舗装

天端舗装については、堤防の安全性への影響及び河川管理上支障となる状況等により、実施する区間を選定しました。

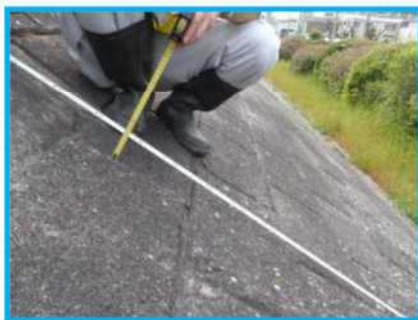
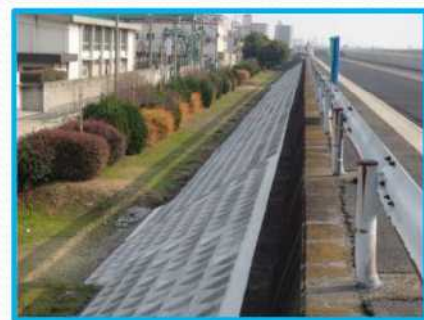
#### 要対策箇所(堤防裏護岸の沈下等)

護岸の前面、施設の基礎周辺の河床の変化、堤防のクラック、わだち、裸地化、湿潤状態等の変状、護岸の目地の開き、吸い出しが疑われる沈下等の変状及びクラック、コンクリートの劣化、沈下等の変状により各々の施設の維持すべき機能が低下するおそれがある場合には、堤防、河道及び河川管理施設の点検(以下「堤防点検」)及び河川巡視による経過観察を行いつつ、計画的な維持修繕を行います。現況において有している堤防機能を損なわないよう、堤防の高さ、形状を維持します。

要対策箇所については、機能評価基準案に基づき評価を行い、実施対象を選定しました。
