# 台風21号と前線による大雨の概要

[平成29年10月20日～23日]

## 《第4報》

国土交通省 近畿地方整備局

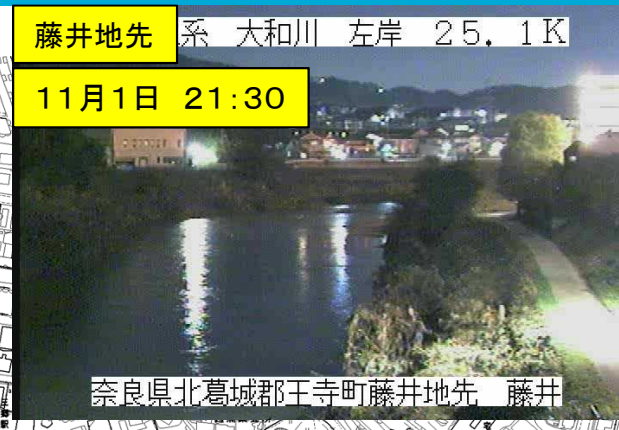
# 被害の概要②(大和川水系大和川 奈良県王寺町藤井地区・元町地区)

内水による浸水被害が広範囲で発生した。

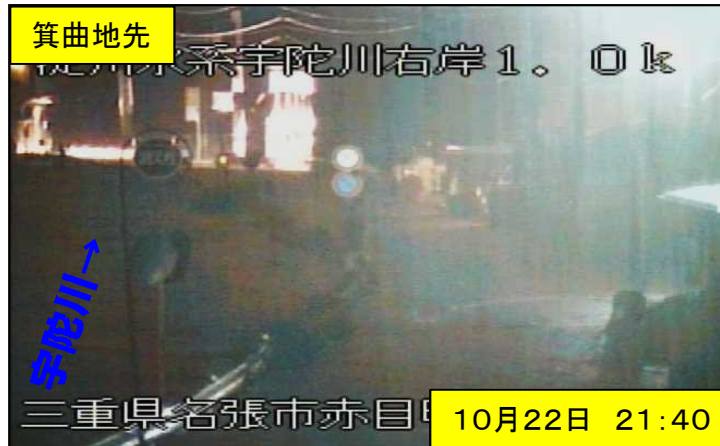
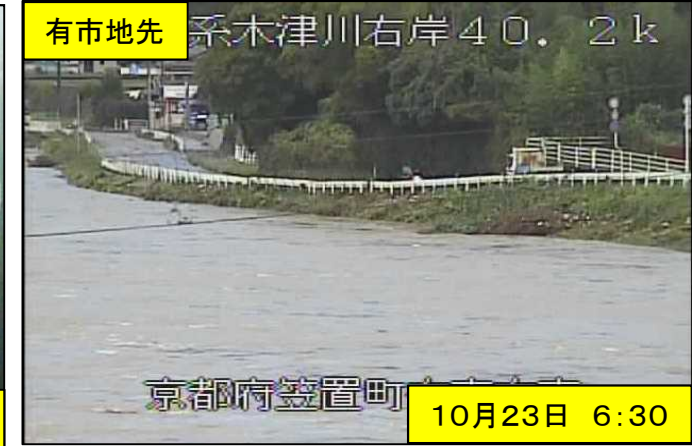
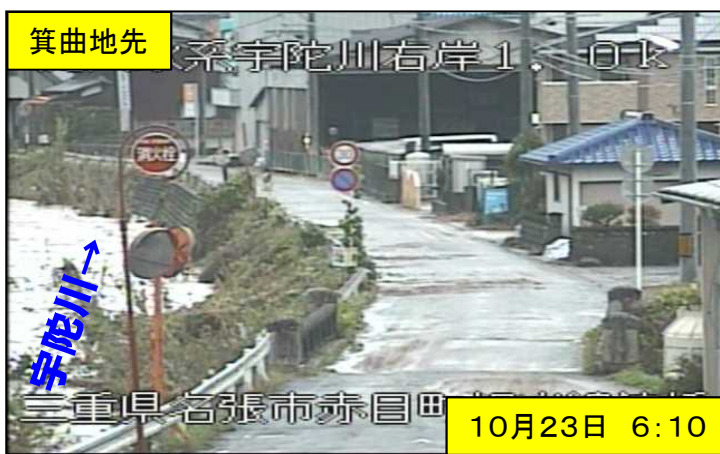
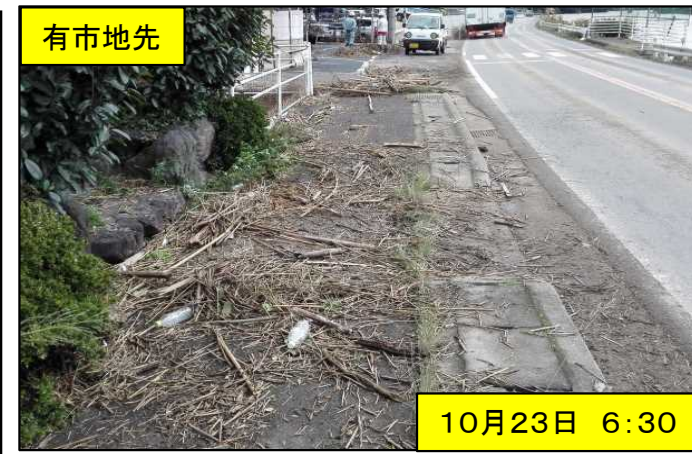
被害の概要④(淀川水系木津川支川宇陀川 三重県名張市箕曲地先)  
 (淀川水系木津川 京都府相楽郡笠置町有市地先)

木津川・宇陀川については、道路冠水を確認。(箕曲地区については、床下浸水1棟を確認。)

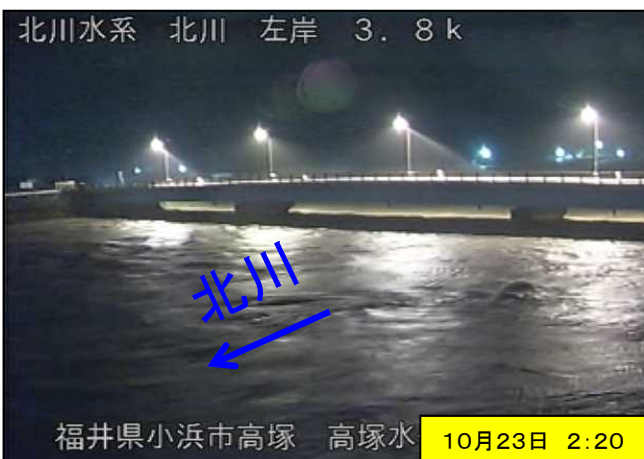
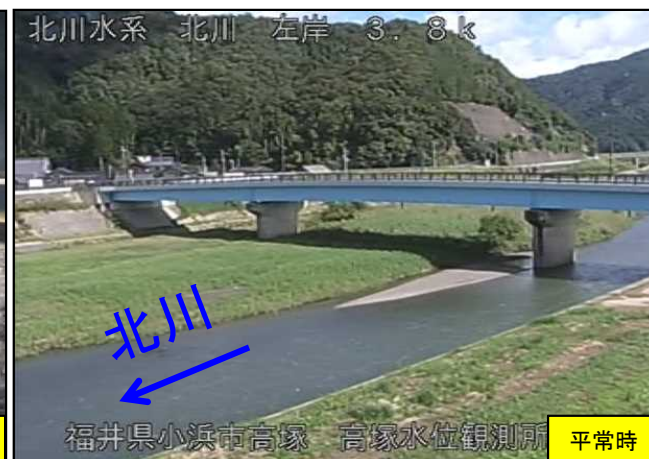
※浸水範囲については、河川整備計画に位置付けられている「霞堤」からの浸水によるもの。

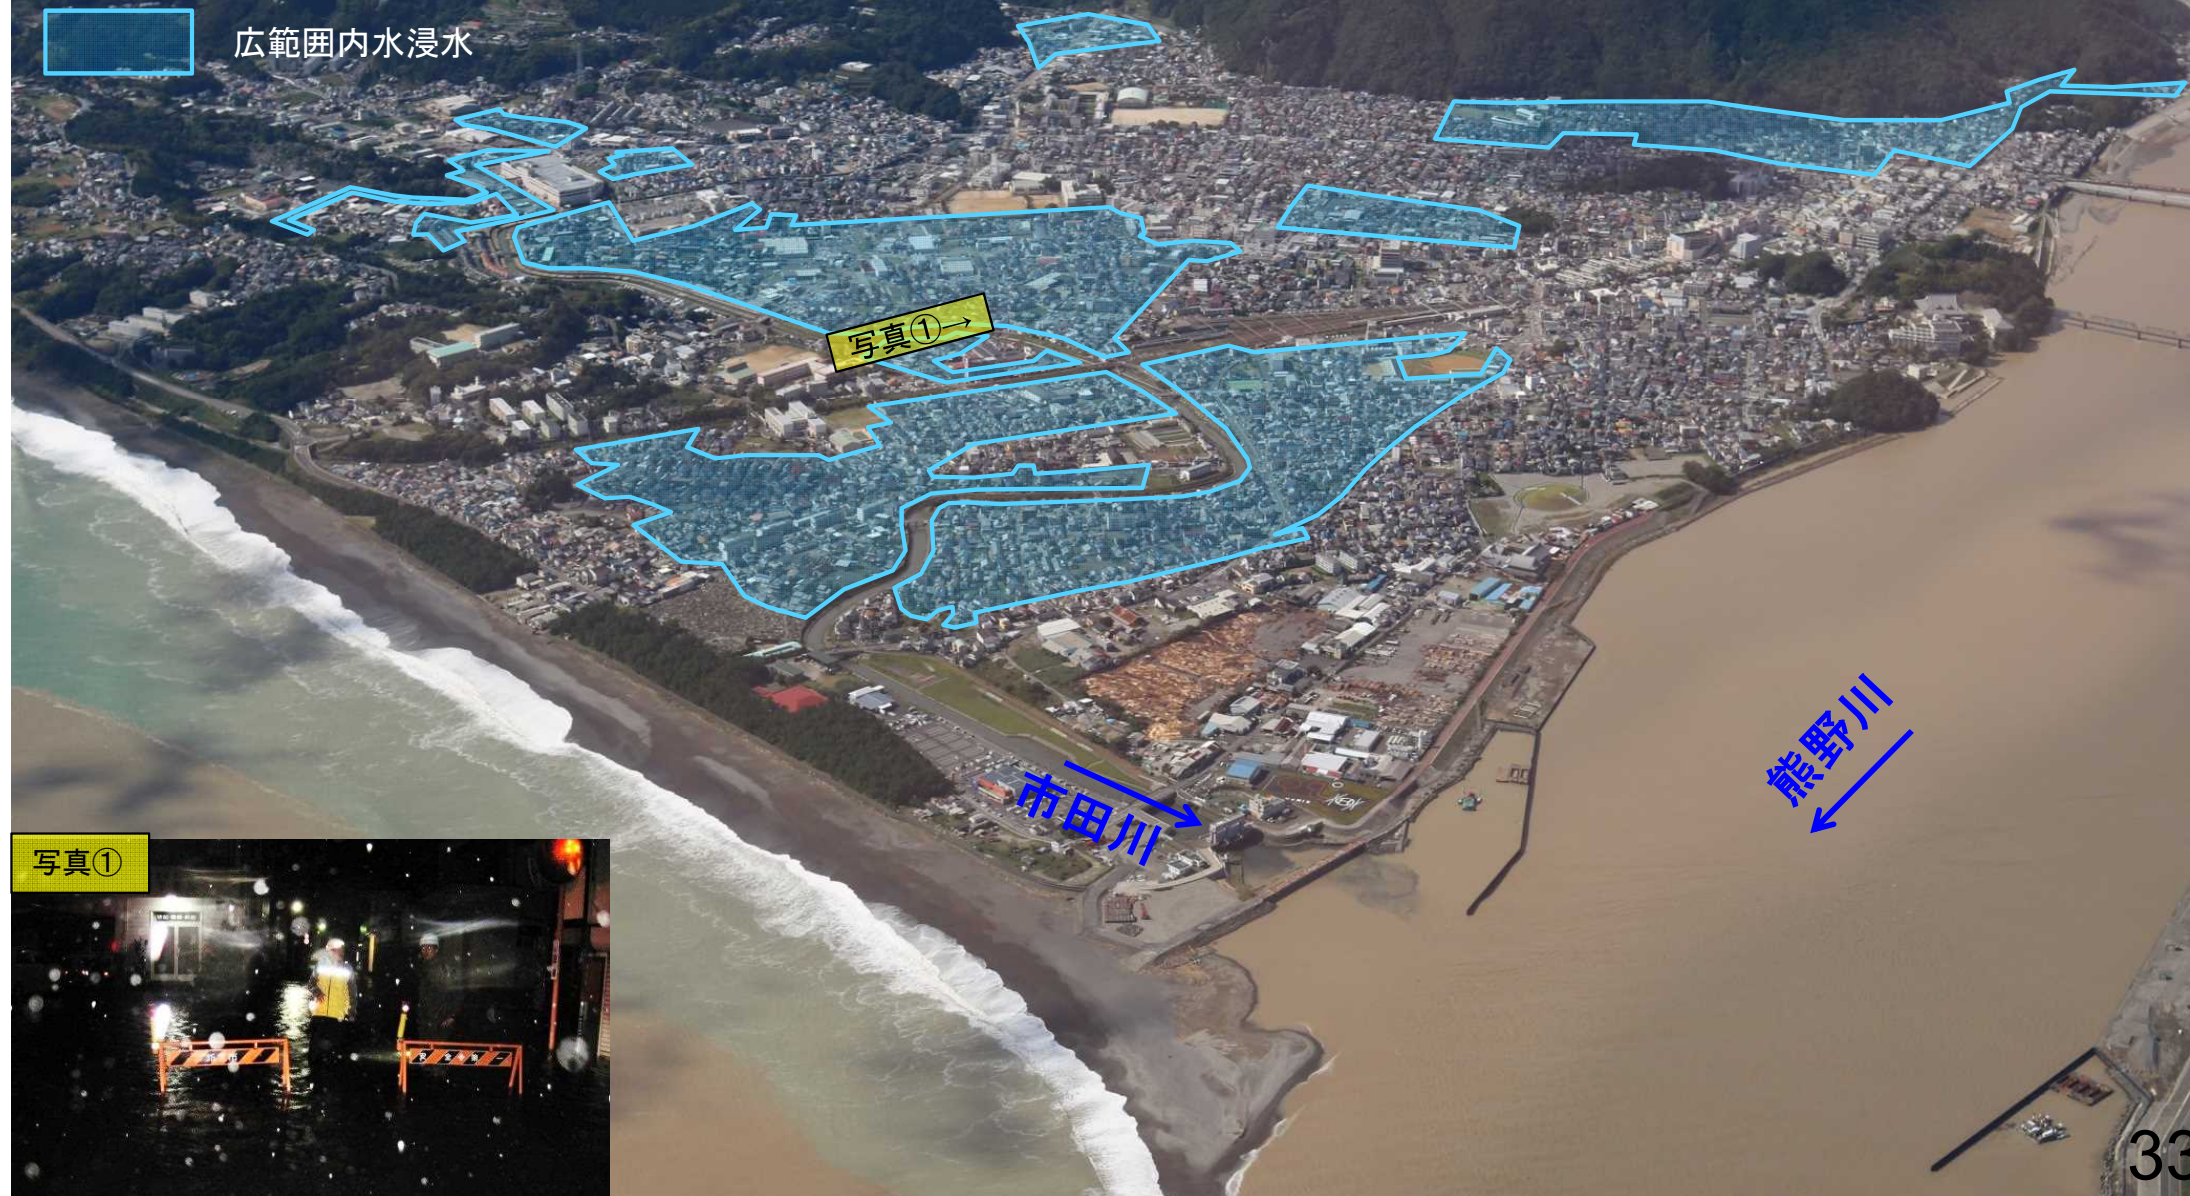
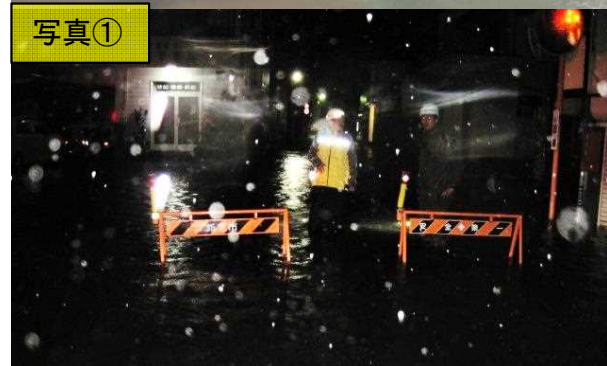
# 被害の概要⑦(新宮川水系市田川 <sup>いちだがわ</sup> 和歌山県新宮市 <sup>しもだ</sup> 下田地先他)

内水による浸水被害が広範囲で発生した。

浸水面積 約84ha

家屋被害 1,150戸 (床上浸水593戸、床下浸水482戸、一部損壊75戸)

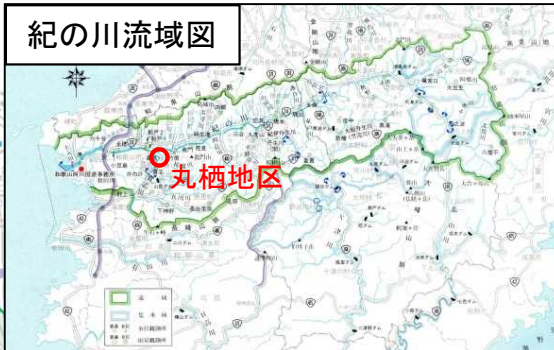
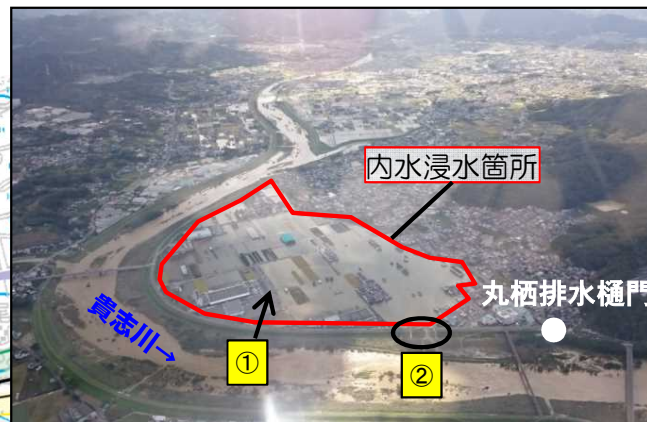
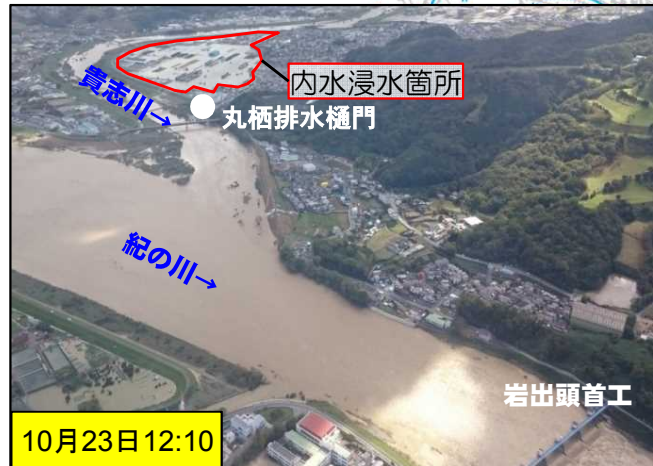
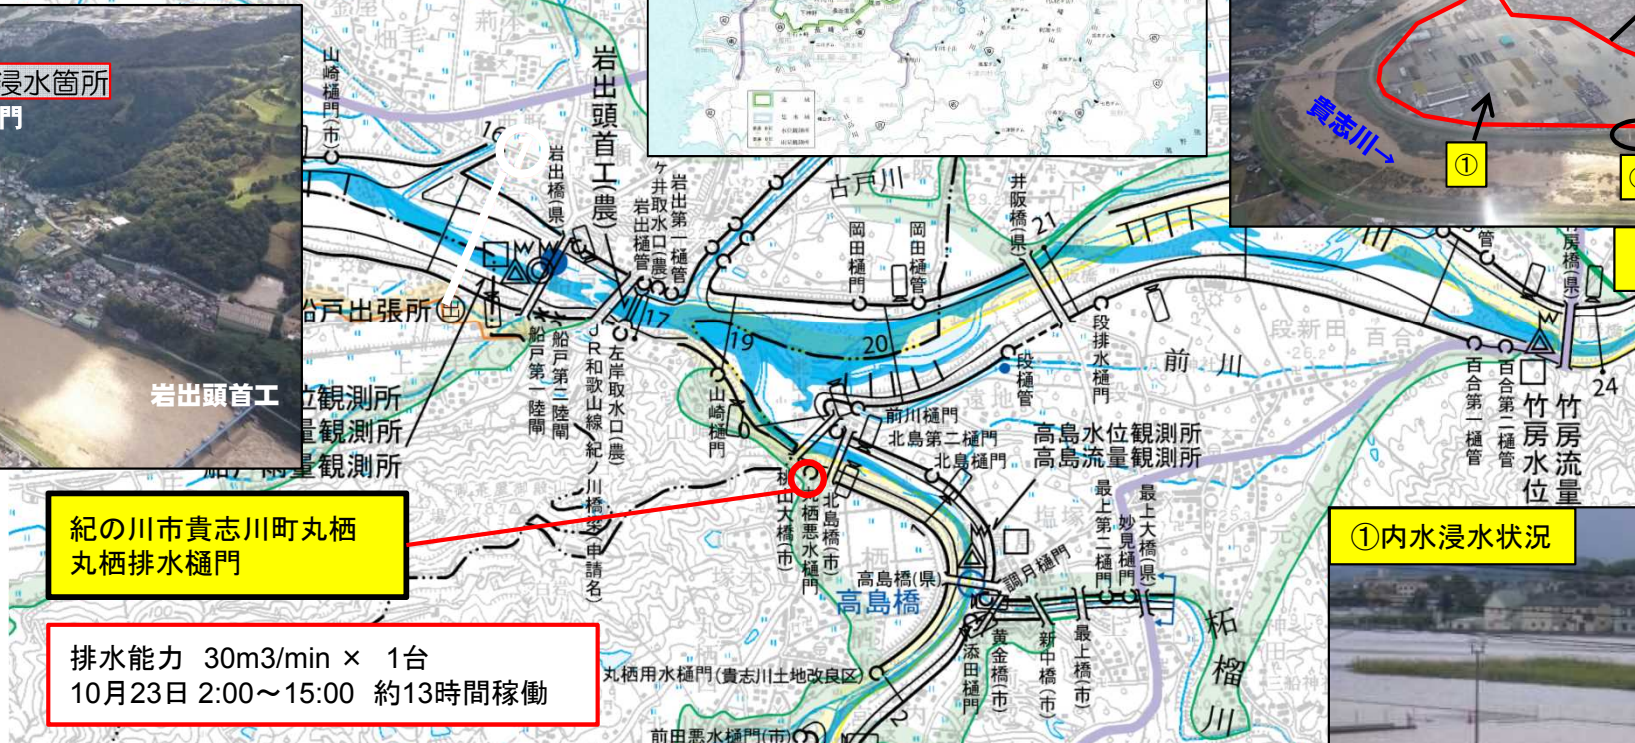
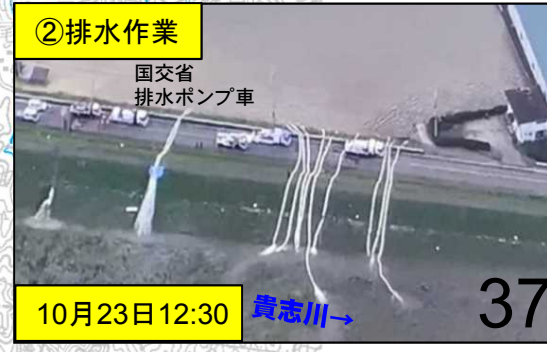
# 排水ポンプ車による支援 [紀の川水系貴志川丸栖地区]

発災場所：和歌山県紀の川市貴志川町丸栖  
 発災日時：平成29年10月22日(日)～23日(月)  
 被害状況：浸水面積 約40ha、家屋浸水 70戸（床上35戸、床下35戸）  
 対応状況：貴志川沿川の1箇所にて、排水ポンプ車1台を派遣し、排水作業支援

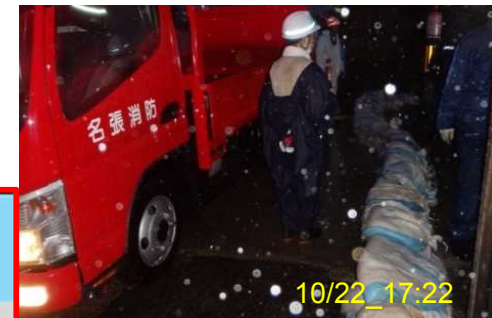
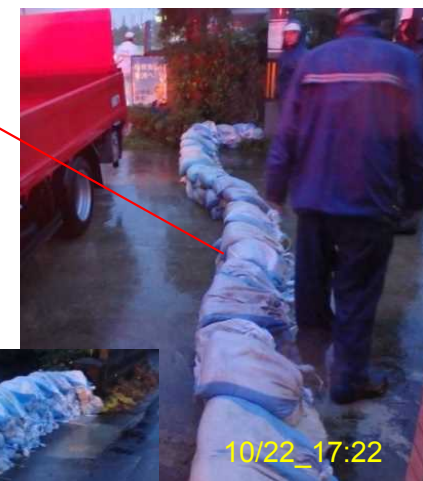
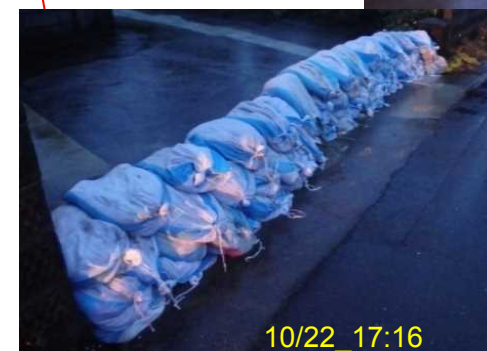
# 宇陀川における水防活動状況

宇陀川の水位が上昇し、溢水の可能性があった為、付近の家屋周辺への浸水を防ぐ為、名張市消防署6名、消防団の箕曲(ミノ)分団10名と赤目(アカメ)分団9名の計25名が水防工法として、家屋等8軒を対象に土嚢3段積み(約200袋)を実施した。

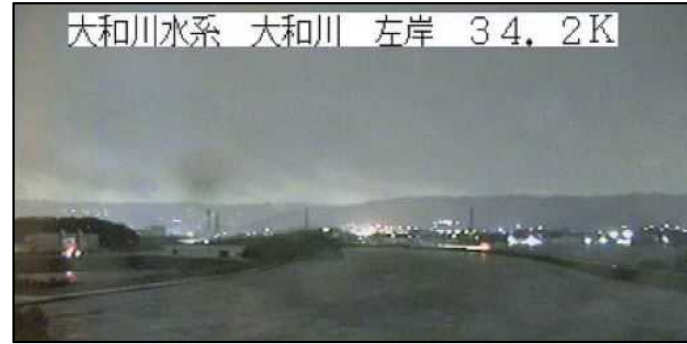
大和川水系 大和川 左岸 34.2K

◀ 保田地区でも堤防高まであと50cm程度のところまで水位が上昇

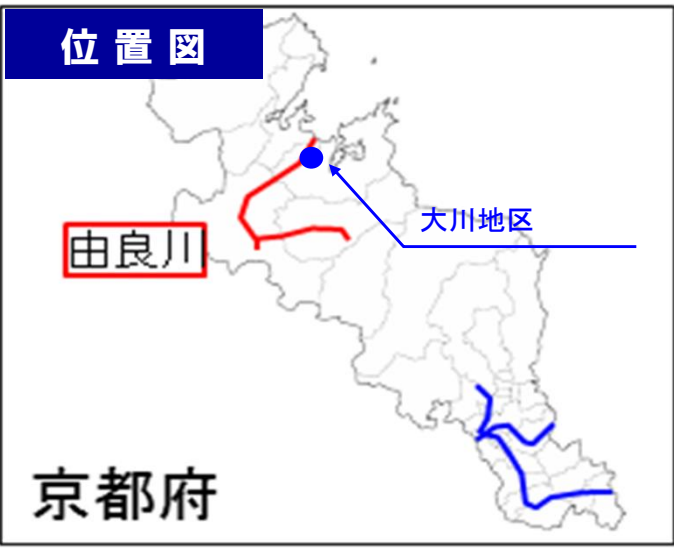
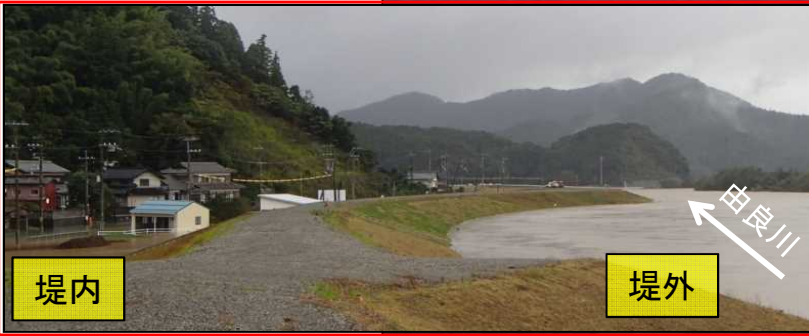
○由良川水系では、平成16年台風23号を契機に「由良川下流部緊急水防災対策」を実施。  
○平成29年台風21号洪水は、福知山地点で平成16年台風23号に匹敵する水位を記録したが、下流部で実施した輪中堤が完成していたため、由良川からの浸水が解消。

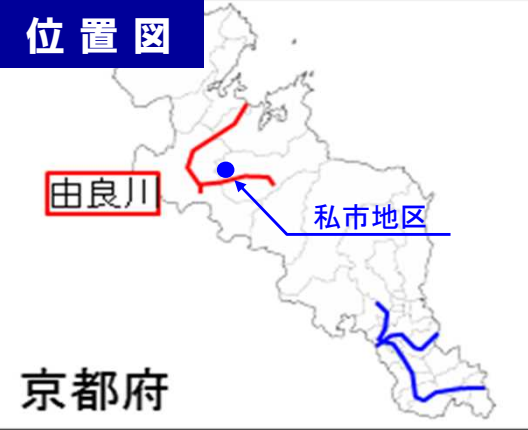
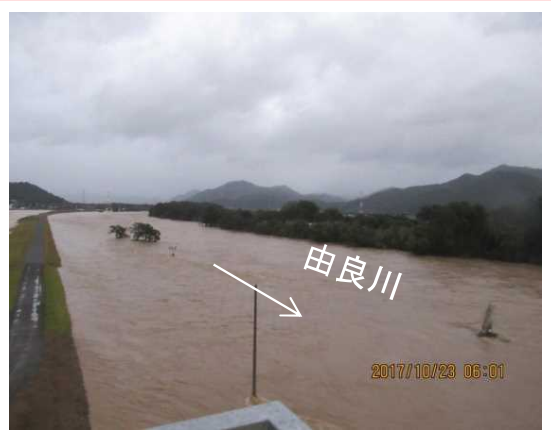
○由良川水系では、平成25年台風18号を契機に「緊急的な治水対策」を実施。  
 ○平成29年台風21号洪水は、福知山地点で平成16年台風23号に匹敵する水位を記録したが、中流部で実施していた私市地区の築堤が完成していたため、由良川からの浸水が解消。

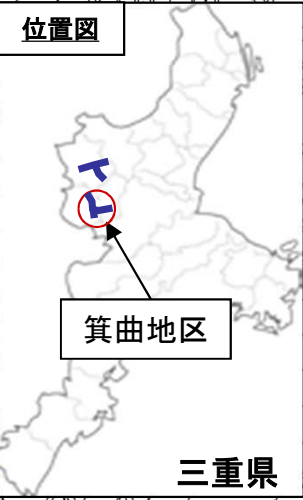
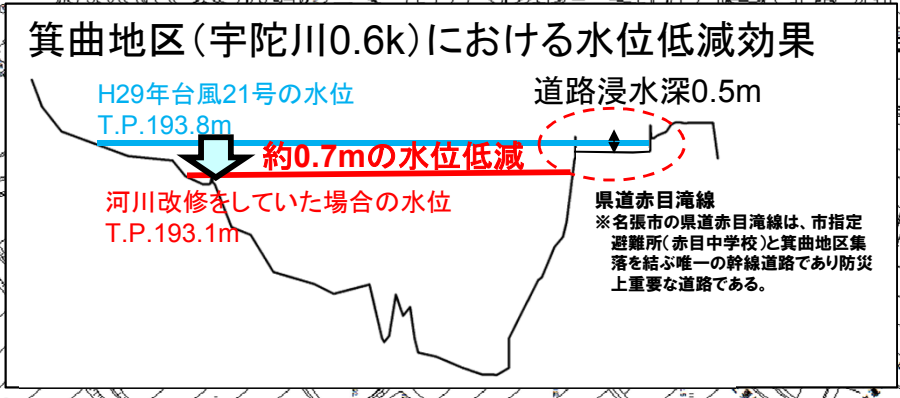
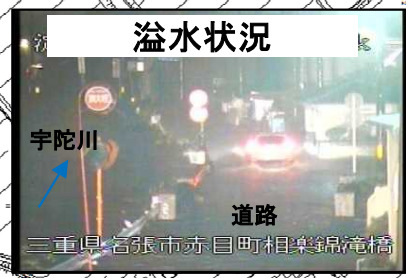
# 今後の河川整備の効果 淀川水系名張川〔黒田地区 引堤・河道掘削〕

○平成29年台風21号洪水により、<sup>みのわ</sup>箕曲地区（宇陀川0.6k右岸）で洪水が発生。  
 ○黒田地区の引堤や河道掘削を実施することにより、箕曲地区で水位を約0.7m低減可能となり、名張川の改修事業後、洪水被害は解消。

整備計画の名張川改修を実施することにより、今回の出水の箕曲地区の洪水被害は解消される。 52

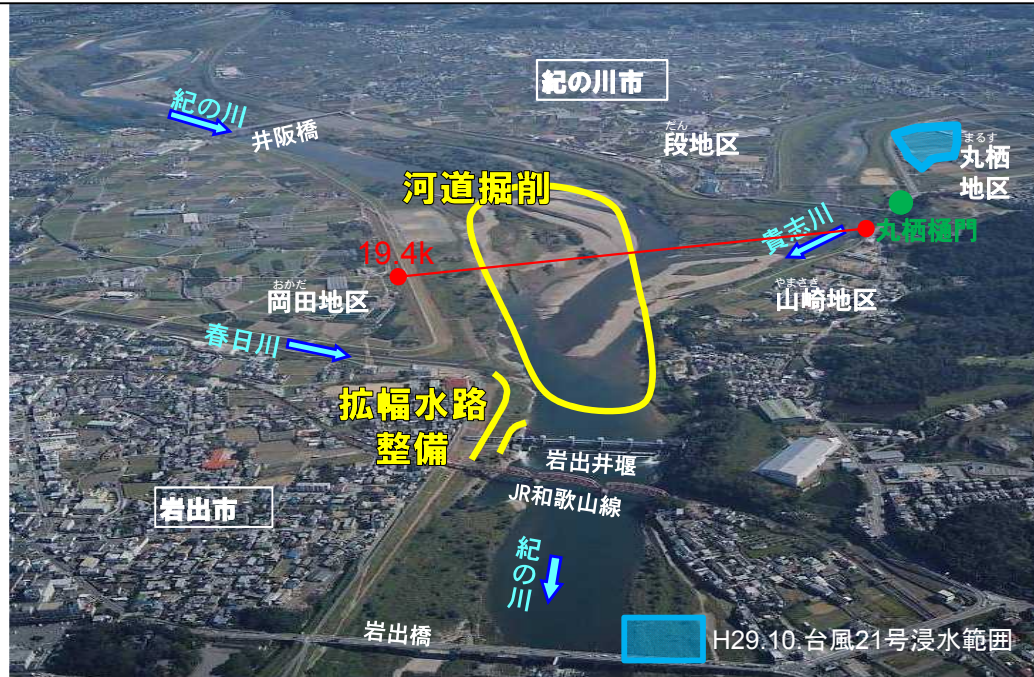
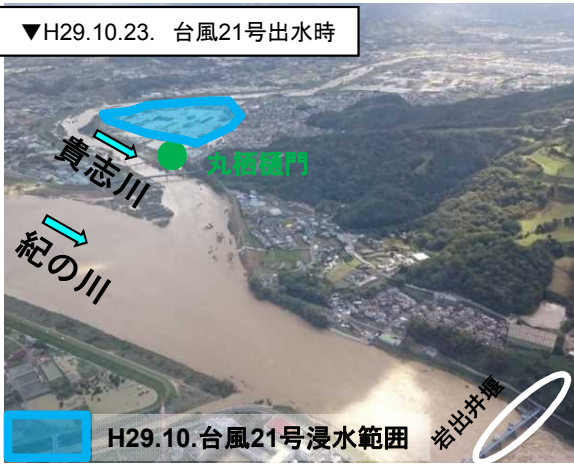
- 紀の川支川貴志川の下流部は、過去から内水被害が頻発。
- 現在、河道掘削70万m<sup>3</sup>および井堰に拡幅水路設置工事(平成32年度完成予定)を実施しており、これらの整備により井堰上流側の水位を約1m低下。
- 平成29年台風21号出水において、上記の整備効果が発現すれば、支川貴志川の樋門操作時間を約6時間短縮することで、浸水面積が約10ha減少すると想定。

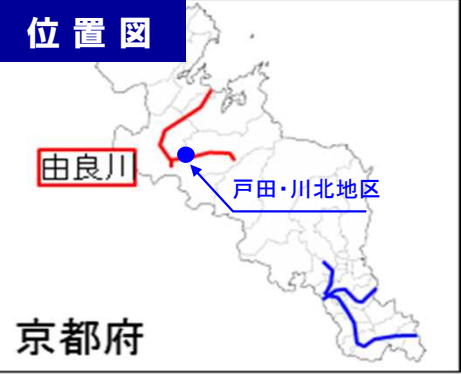
# 今後の河川整備の効果 由良川水系由良川〔戸田地区 築堤〕

- 由良川水系では、平成25年台風18号を契機に「緊急的な治水対策」を実施。
- 平成29年台風21号洪水時には福知山地点で平成16年台風23号に匹敵する水位を記録し、中流部で事業実施中の戸田・川北地区では床上浸水約30戸、床下浸水約20戸の浸水被害が発生。
- 中流部の事業が完了すれば、由良川からの浸水被害は解消。

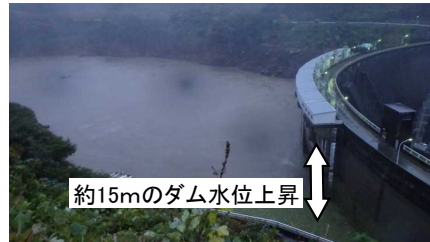
### ダム貯留状況写真

洪水調節前の22日17時頃のダム堤体上流面

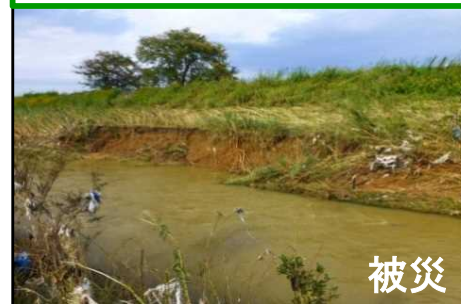
低水護岸洗掘(磯城郡三宅町小柳)

被災

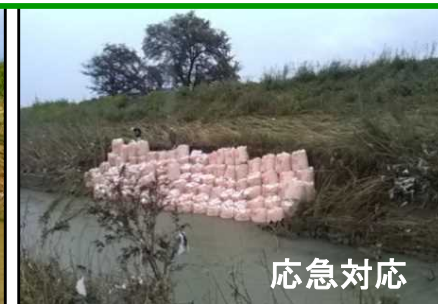
応急対応

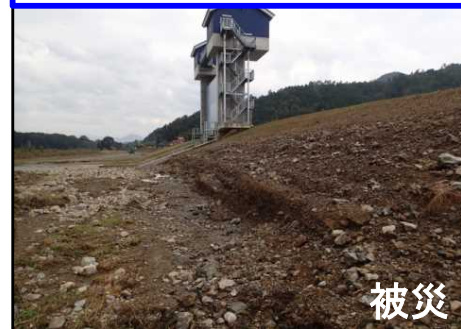
河岸侵食事例(福知山市私市)

被災

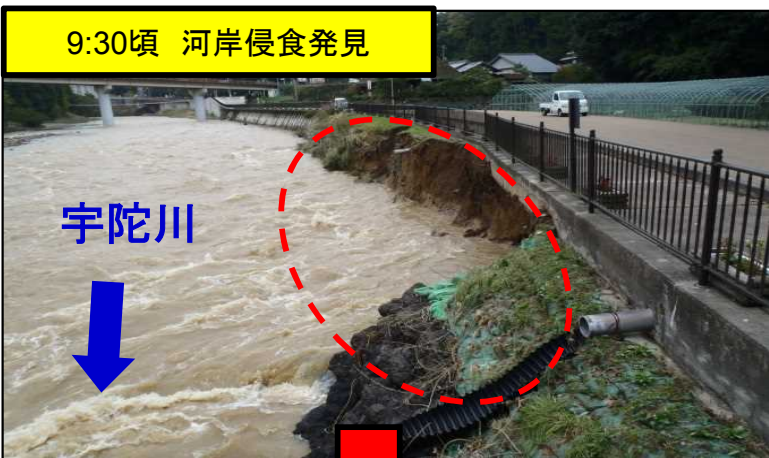
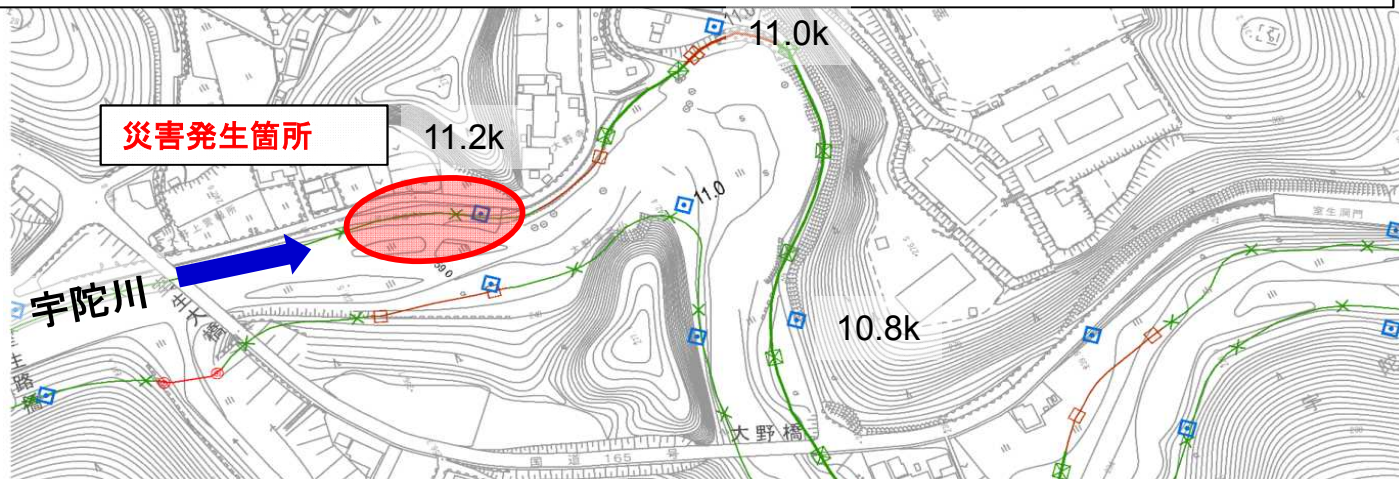
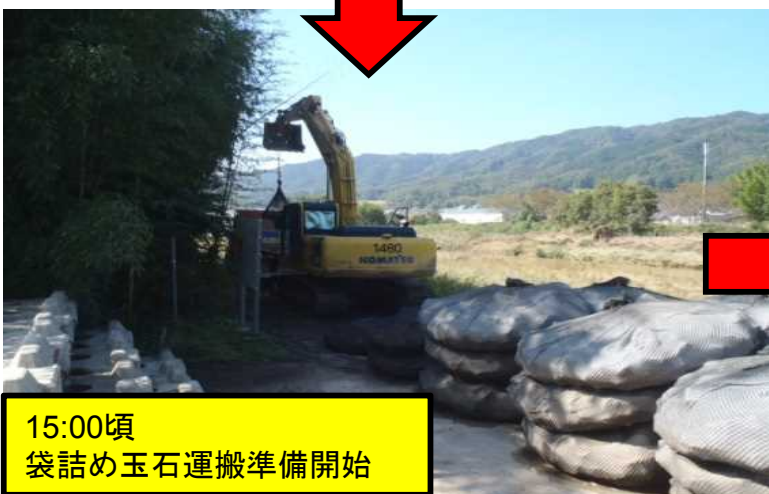
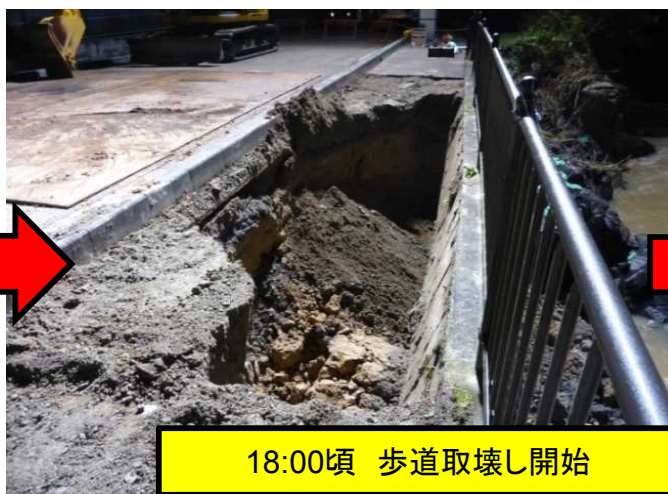
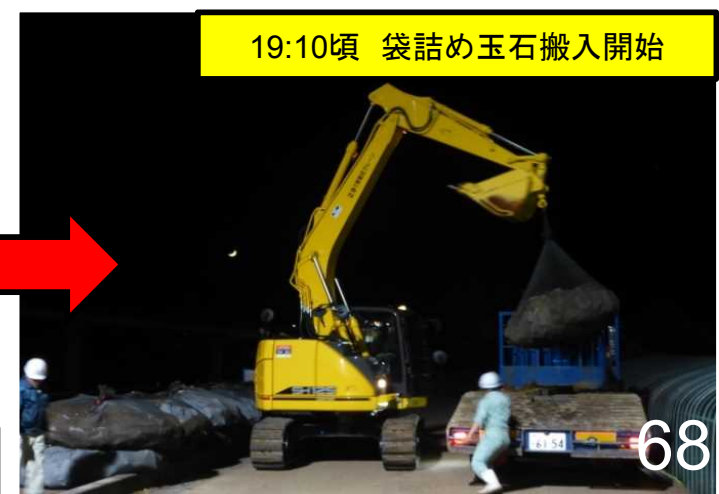
# 淀川水系宇陀川左岸11.2k付近の緊急復旧工事① 平成29年10月25日～10月27日

○平成29年10月22日～23日の台風21号により、宇陀川左岸11.2k付近において河岸侵食を確認。  
緊急復旧工事を24時間体制で実施。

- ・09時50分 木津川上流河川事務所から近畿地方整備局 河川工事課に河岸侵食の一報
- ・11時50分 河川工事課→国土交通省治水課に河岸侵食の一報
- ・12時30分 侵食が拡大し、県道が通行止め(全面通行止め)
- ・14時40分 維持工事受注者に緊急工事施工の要請(指示)
- ・15時00分 緊急復旧工事に着手(袋詰め玉石の運搬準備に着手)
- ・16時50分 照明車・ku-SAT基地出発
- ・17時00分 緊急復旧工事着手の記者発表
- ・17時40分 照明車・ku-SAT基地到着
- ・18時00分 歩道取壊し開始
- ・19時10分 袋詰め玉石搬入開始

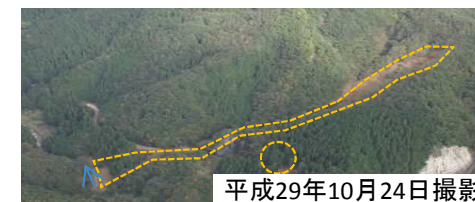
＜京都府綾部市 府道51号＞

きんき号による  
上空調査

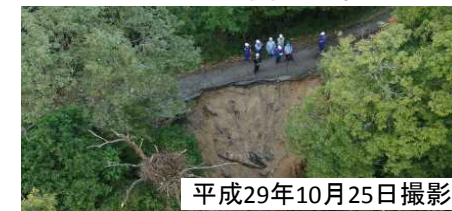
＜京都府相楽郡南山城村 南大河原高尾線＞

TEC-FORCE  
被災状況調査

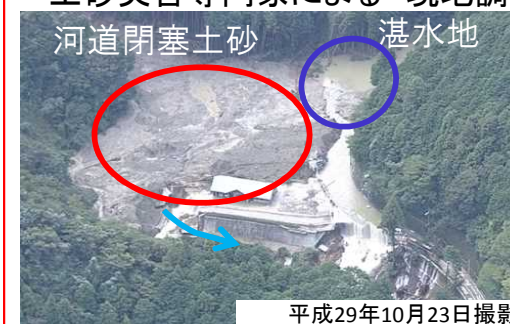
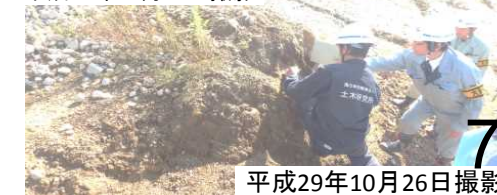
＜大阪府 岸和田市 大沢町牛滝川＞

土砂災害専門家による 現地調査  
河道閉塞土砂 湛水地

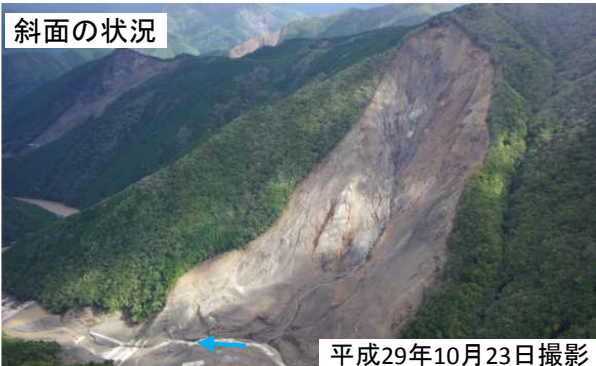
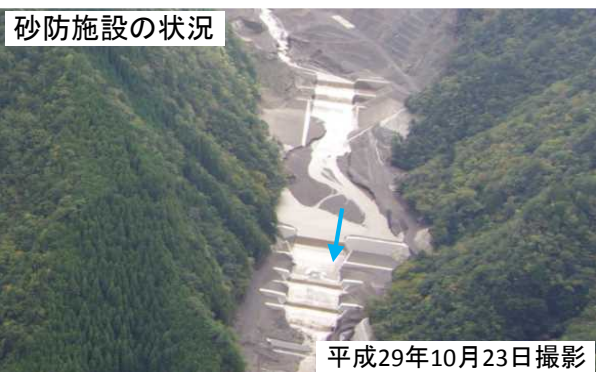
## <赤谷地区>

○出水後、ヘリによる上空からの点検を行った結果、下記の各箇所において施設の被災はほとんど見られなかった。また、周辺では新たな崩壊は確認できなかった。

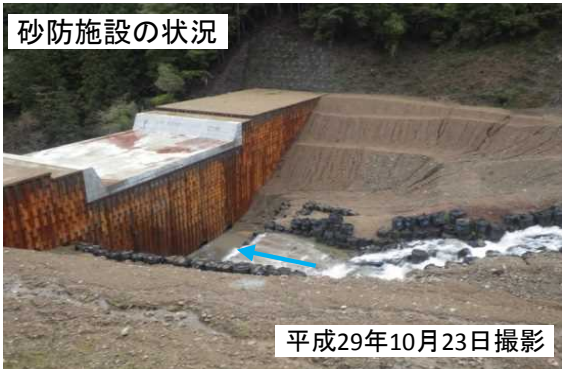
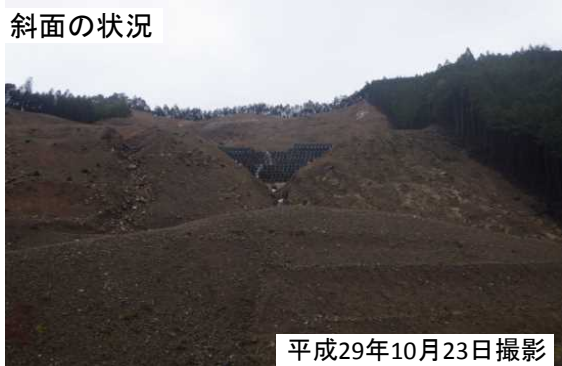
## <北股地区>

○陸上調査を実施した下記の各箇所においても施設の被災はなく、新たな崩壊は見られなかった。

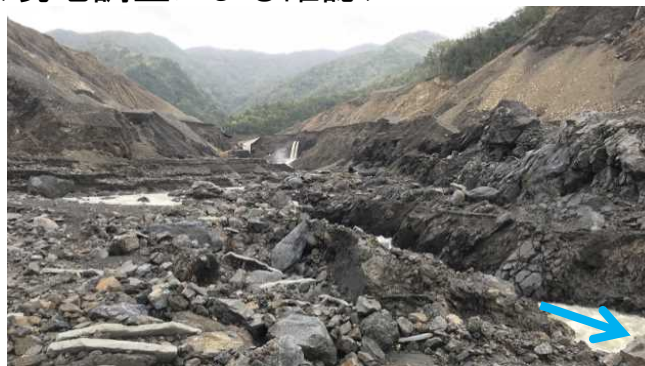
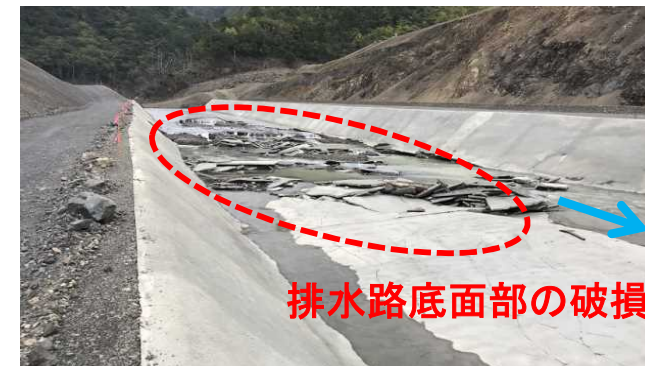
## <現地調査による確認>

- 台風が接近している10月23日午前1時40分頃、栗平地区において排水路の変状をCCTVにて確認。
- 出水後、速やかに現地確認を行ったところ排水路底面部の破損並びに排水路下流端の欠損を確認。
- ヘリからの上空調査では周辺に新たな崩壊は見られなかった。

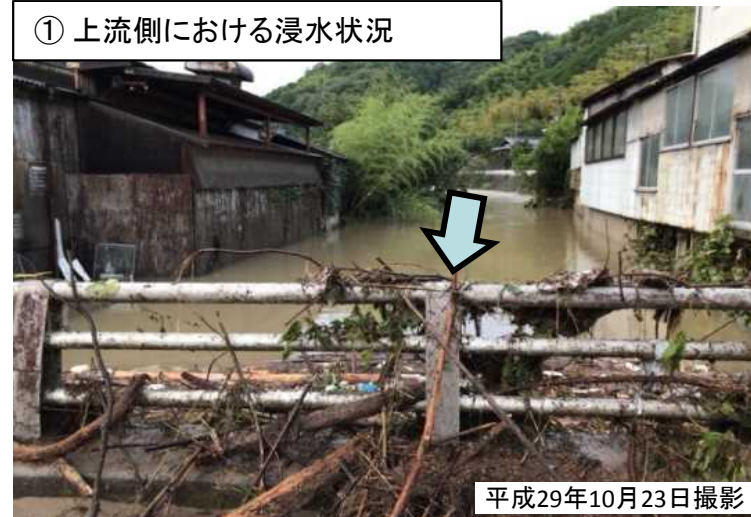
① 上流側における浸水状況

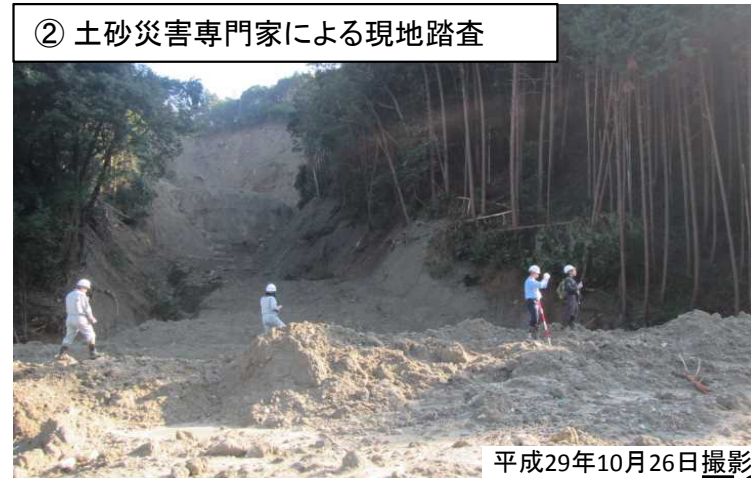
② 土砂災害専門家による現地踏査

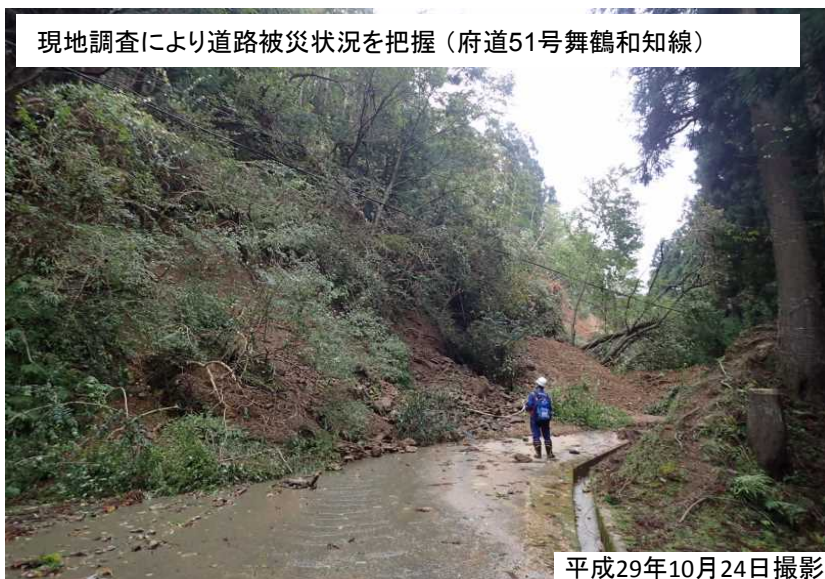
- ・府道51号舞鶴和知線の道路上に土砂が崩落しているため、奥の集落2戸3名が孤立。  
 迂回路なし、車両通行不可、舞鶴和知線は行き止まり。  
 徒歩での往来は辛うじて可能だが、道路沿い谷側の尾根上を通行するため危険な状況。
- ・アンカー付き法枠の両端において、背面の土砂が流出し浮いた状態。

現地調査により道路被災状況を把握(府道51号舞鶴和知線)

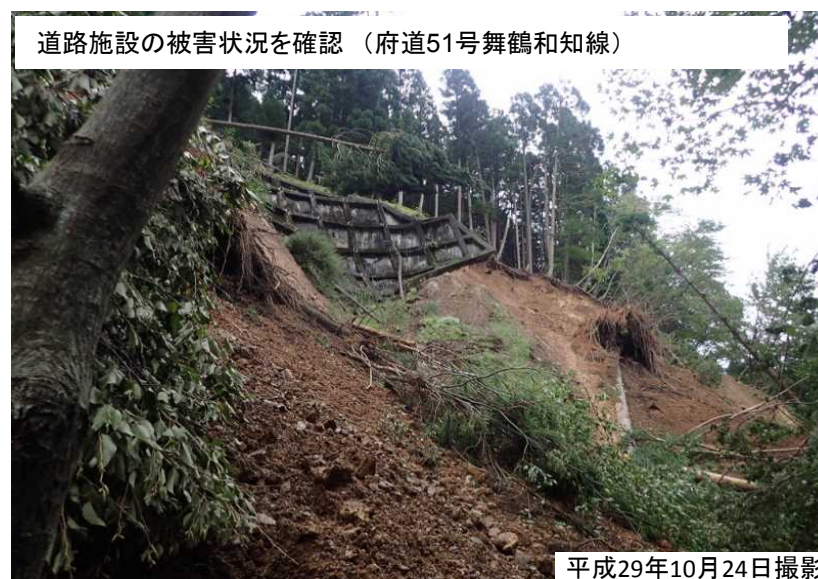
道路施設の被害状況を確認(府道51号舞鶴和知線)

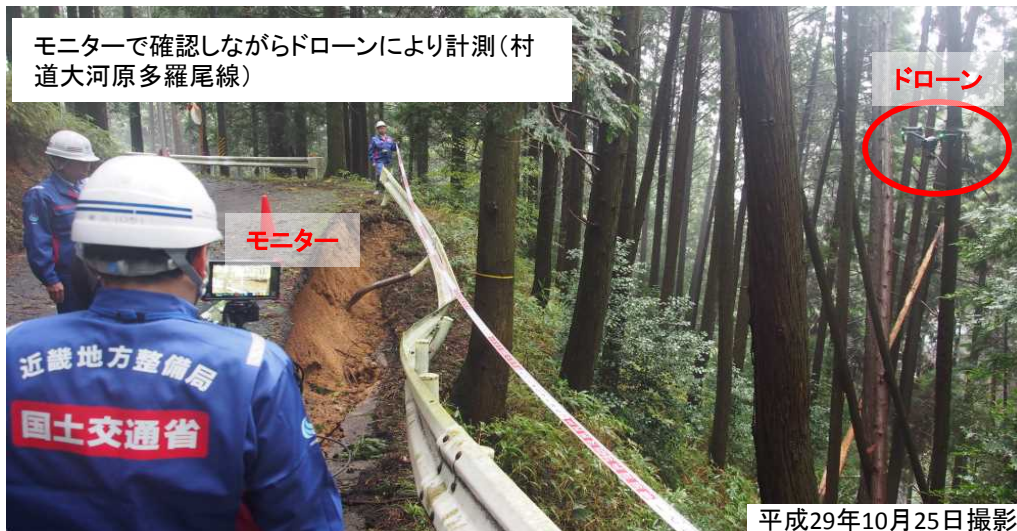
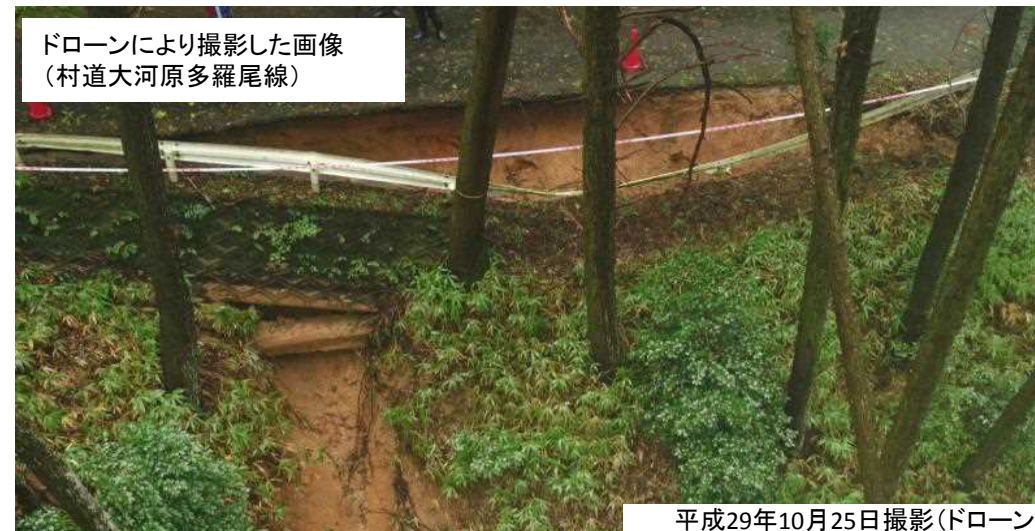
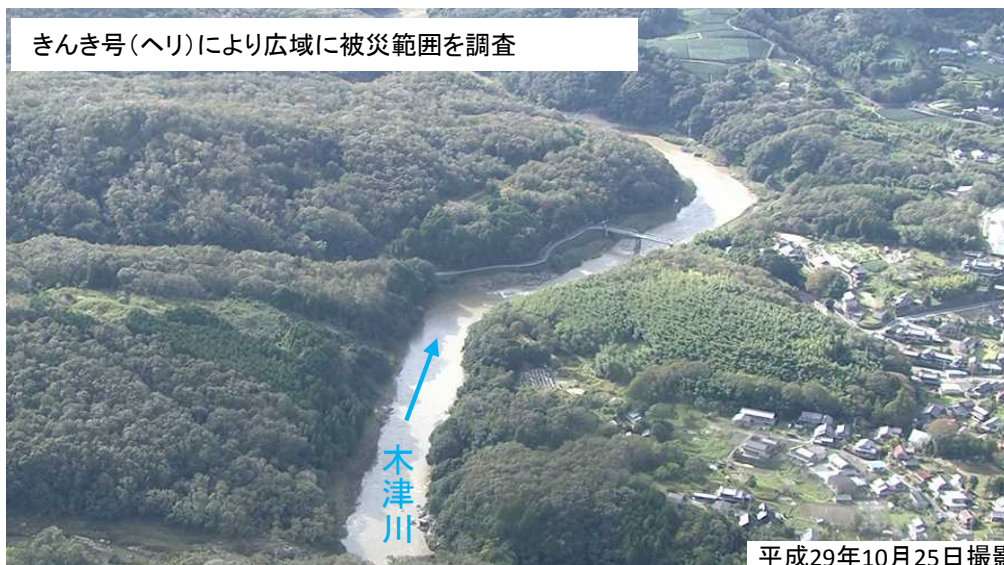
○ヘリによる上空からの調査、及びTEC-FORCEによる崩壊地の確認を実施した。  
 ○調査の結果9箇所の被害を確認し南山城村長に報告を行った。

- ・降雨による流水が路面上を流れ、斜面側へ流れた際に法面を侵食し、村道の中央部付近から路面が崩落したものと推察。
- ・調査時は崩落が進行している状況は確認できなかった。
- ・崩落法面は切り立っているため、現地立入は注意が必要。

- ・復旧方法については崩壊法面高が大きいことから、補強土擁壁等、法止め擁壁と盛土、舗装が有効。
- ・詳細については、斜面の支持に対する安定性照査、基礎地盤の状況等、現地におけ土質特性の把握が必要。
- ・対策については、反対側斜面も考慮が必要。
- ・降雨等により被害拡大が懸念されることから、早期の対策が必要。

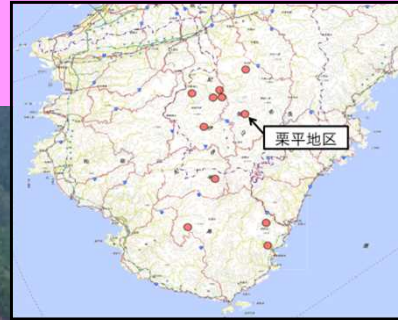
平成29年10月23日  
仮排水路の被災確認(ヘリ)

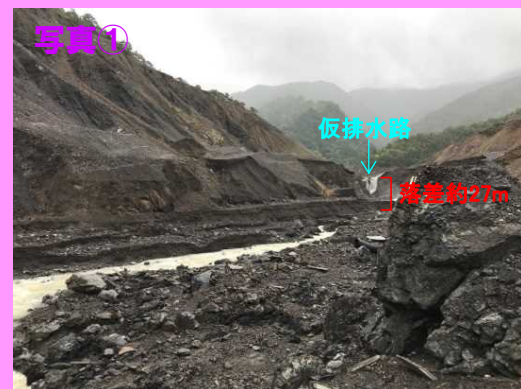
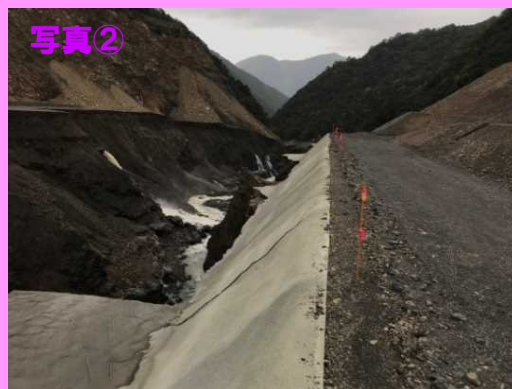
平成29年10月24日  
仮排水路の被災確認(陸上)
