台風21号と前線による大雨の概要

[平成29年10月20日～23日]

《第5報》

国土交通省 近畿地方整備局

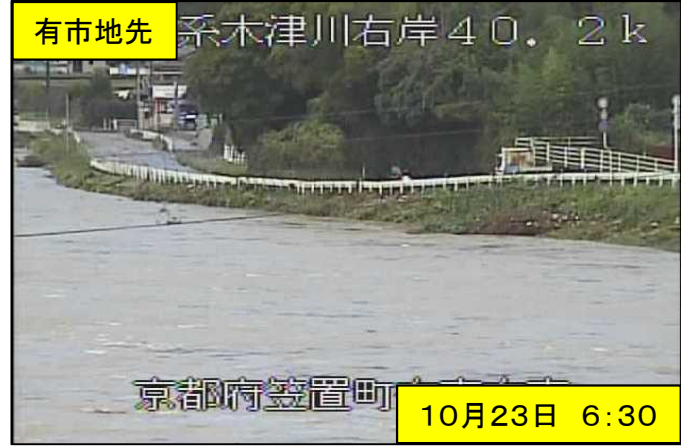
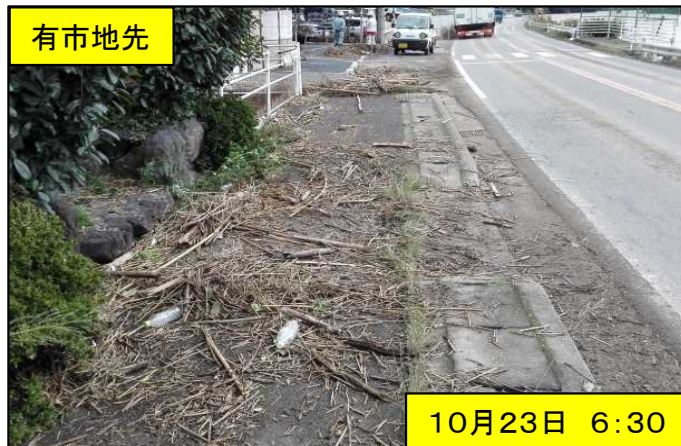
被害の概要④(淀川水系木津川支川宇陀川 三重県名張市箕曲地先)
 (淀川水系木津川 京都府相楽郡笠置町有市地先)

木津川・宇陀川については、道路冠水を確認。(箕曲地区については、床下浸水1棟を確認。)

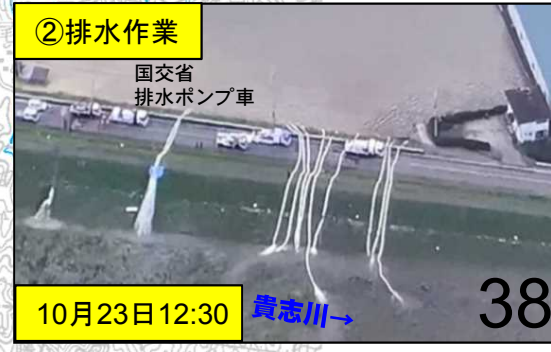
排水ポンプ車による支援 [紀の川水系貴志川丸栖地区]

■災害概況
 発災場所：和歌山県紀の川市貴志川町丸栖
 発災日時：平成29年10月22日(日)～23日(月)
 被害状況：浸水面積 約40ha、家屋浸水 70戸（床上35戸、床下35戸）
 対応状況：貴志川沿川の1箇所にて、排水ポンプ車1台を派遣し、排水作業支援

排水能力 30m³/min × 1台
 10月23日 2:00～15:00 約13時間稼働

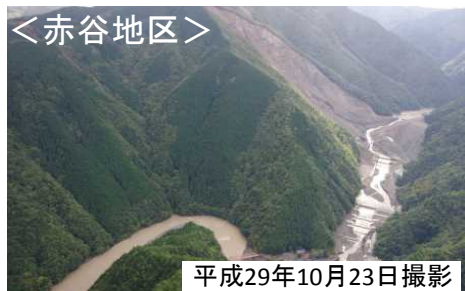
＜赤谷地区＞

平成29年10月23日撮影

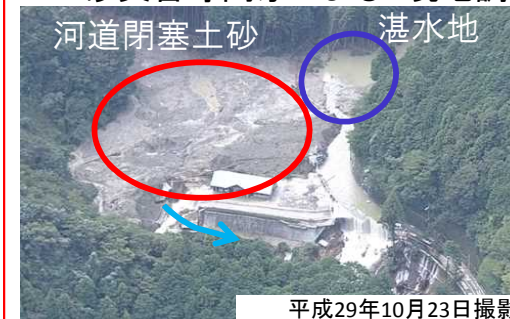
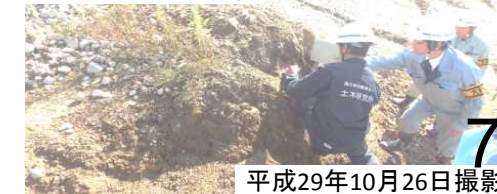
＜大阪府 岸和田市 大沢町牛滝川＞

土砂災害専門家による 現地調査
河道閉塞土砂 湛水地

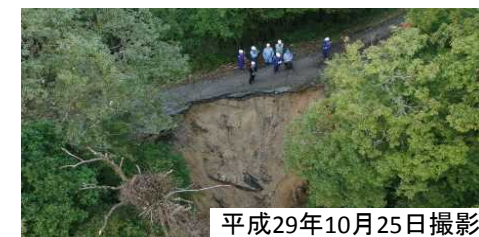
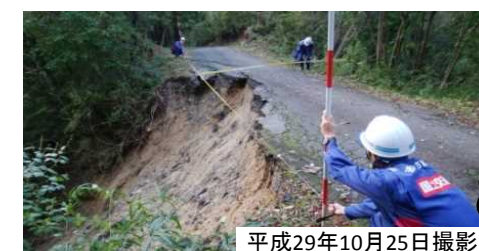
大阪府岸和田市大沢町(牛滝川) 土砂災害専門家による調査支援

○ 河道閉塞が発生した大阪府岸和田市大沢町の牛滝川において、大阪府の要請を受け調査を実施

⇒ 斜面上部のクラックや道路上を越流する流水の状況等について現地調査を行い、当面の対応や安全管理について助言を行った。

⇒ 崩壊した盛土の土質状況や斜面状況等について詳細に踏査し、今後の監視・観測等について助言を行った。

被災の概要:府道西側斜面が崩壊し府道と東側の牛滝川が閉塞。

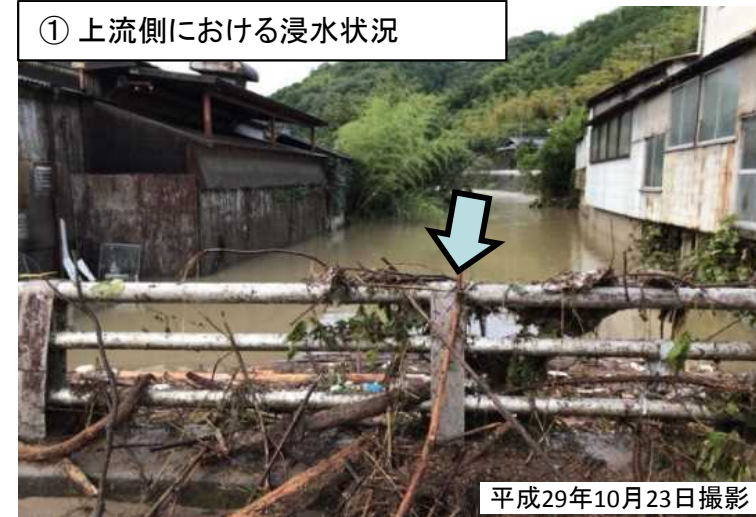
① 上流側における浸水状況

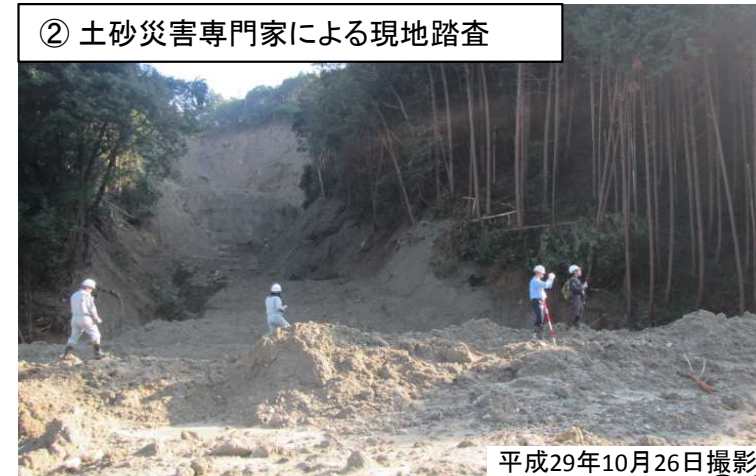
② 土砂災害専門家による現地踏査

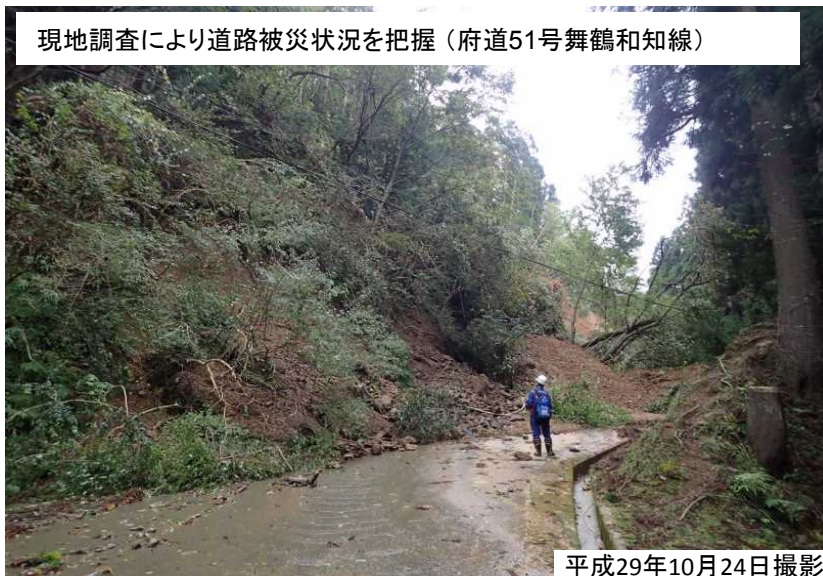
- ・府道51号舞鶴和知線の道路上に土砂が崩落しているため、奥の集落2戸3名が孤立。
迂回路なし、車両通行不可、舞鶴和知線は行き止まり。
徒歩での往来は辛うじて可能だが、道路沿い谷側の尾根上を通行するため危険な状況。
- ・アンカー付き法枠の両端において、背面の土砂が流出し浮いた状態。

現地調査により道路被災状況を把握(府道51号舞鶴和知線)

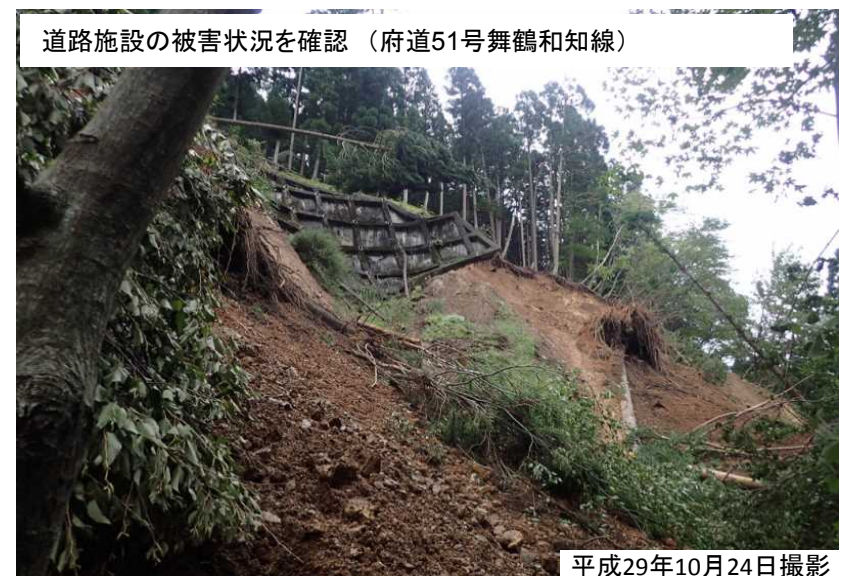
道路施設の被害状況を確認(府道51号舞鶴和知線)

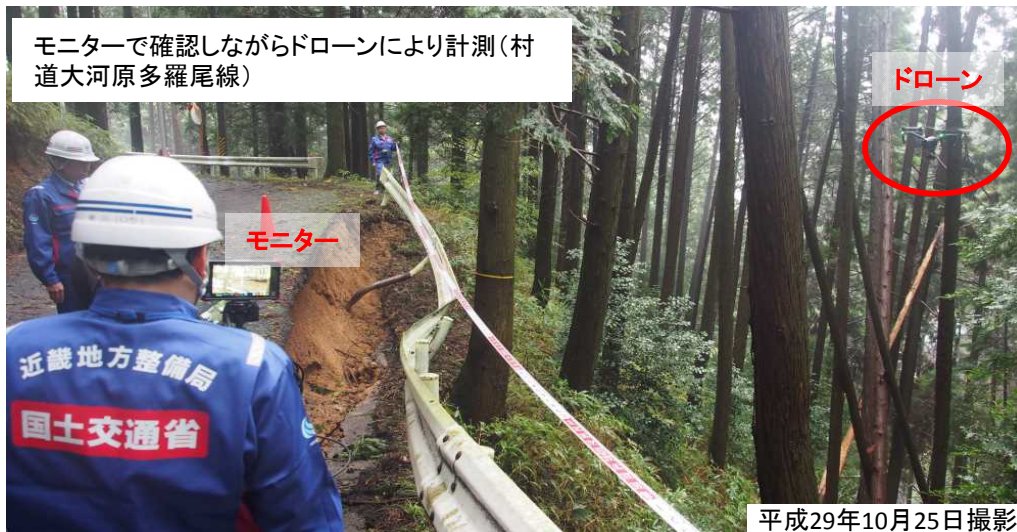
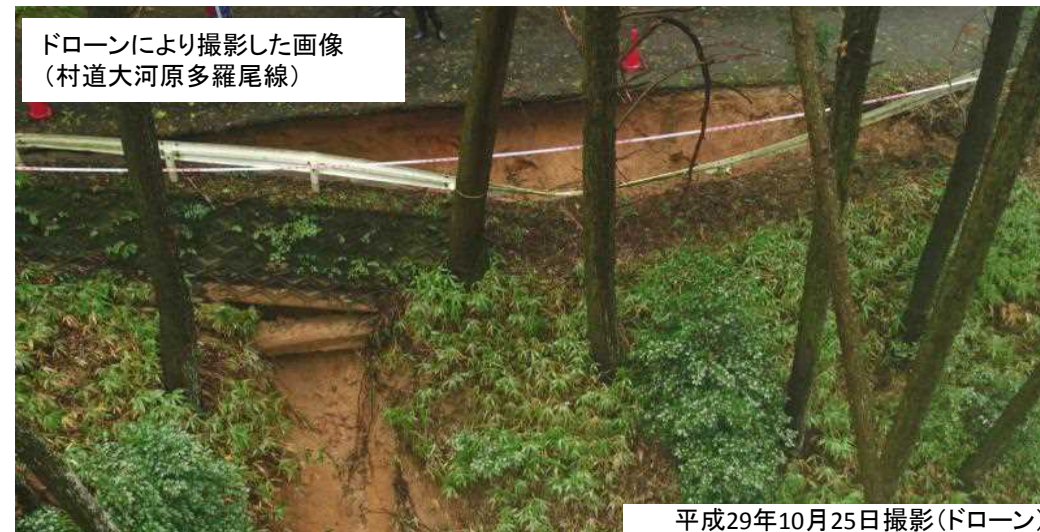
京都府 南山城村 被災状況調査

- ヘリによる上空からの調査、及びTEC-FORCEによる崩壊地の確認を実施。
- 調査の結果9箇所の被害を確認し南山城村長に報告を実施。

- ・降雨による流水が路面上を流れ、斜面側へ流れた際に法面を侵食し、村道の中央部付近から路面が崩落したものと推察。
- ・調査時は崩落が進行している状況は確認できなかった。
- ・崩落法面は切り立っているため、現地立入は注意が必要。

- ・復旧方法については崩壊法面高が大きいことから、補強土擁壁等、法止め擁壁と盛土、舗装が有効。
- ・詳細については、斜面の支持に対する安定性照査、基礎地盤の状況等、現地におき土質特性の把握が必要。
- ・対策については、反対側斜面も考慮が必要。
- ・降雨等により被害拡大が懸念されることから、早期の対策が必要。
