# 平成30年7月4日～7日豪雨の概要(嵐山地区)

平成30年12月10日

近畿地方整備局 淀川河川事務所

# 台風7号と前線等による大雨 [平成30年7月4日～7日] の概要

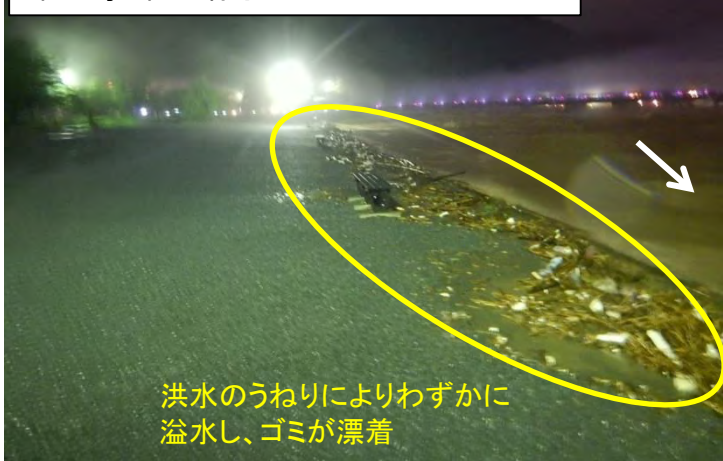
平成30年7月の前線による降雨において、これまでに実施した堆積土砂の撤去と6号井堰の撤去により、渡月橋下流で洪水時のピーク水位を約0.5m低減させたものと想定。

平成30年7月6日20時頃(洪水ピーク付近) 中之島公園の様子

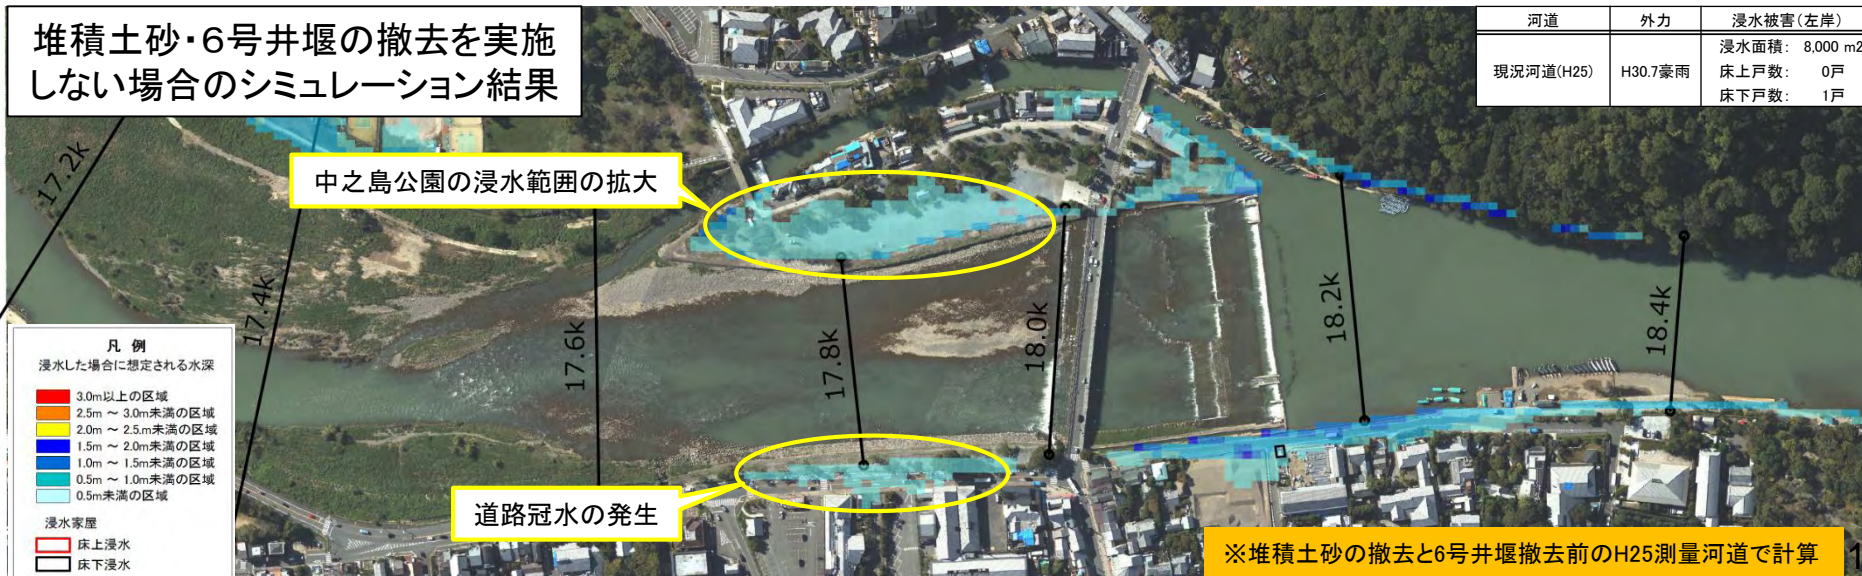
堆積土砂及び6号井堰の撤去を実施しない場合、中之島公園の大部分及び渡月橋下流の左岸道路の冠水が生じるなど、渡月橋下流の浸水範囲が拡大していたものと想定。

堆積土砂・6号井堰の撤去を実施しない場合のシミュレーション結果

河道	外力	浸水被害(左岸)
現況河道(H25)	H30.7豪雨	浸水面積: 8,000 m <sup>2</sup> 床上戸数: 0戸 床下戸数: 1戸

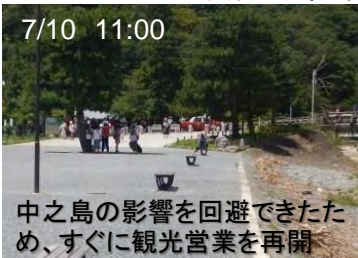
7/10 11:00

中之島の影響を回避できたため、すぐに観光営業を再開

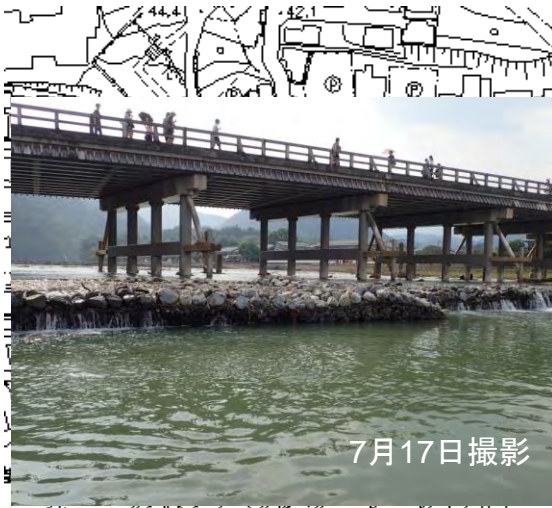
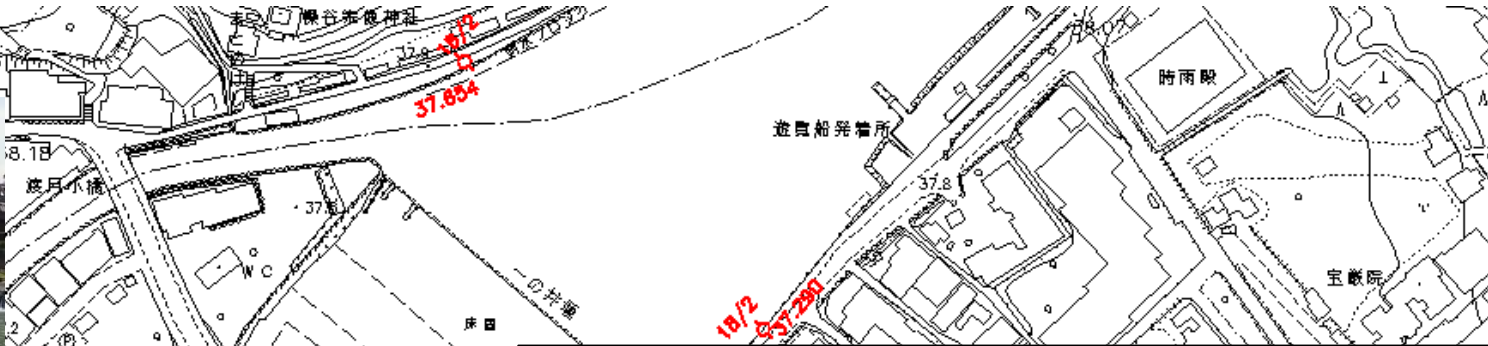
# ① 渡月橋下流護床工の復旧

④ 渡月橋護床工下流河床低下  
渡月橋護床工の下流で約1.7m程度の洗掘が発生。

河床洗掘対策として、既設護床工の下流に同一構造でなだらかなに擦り付けを行い、落差を解消。左右岸の水の流れを一様にさせるため、左岸側の護床工を一部嵩上げを実施。

渡月橋下流にカゴ工(自然石根固め工、自然石の大きさは既設のものと同規模とする)を設置する。設置高さは、平常時の流れを一様にさせるため、左岸側の護床工の下流一部を高くする。

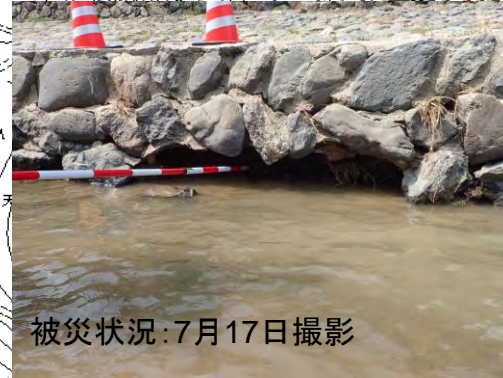
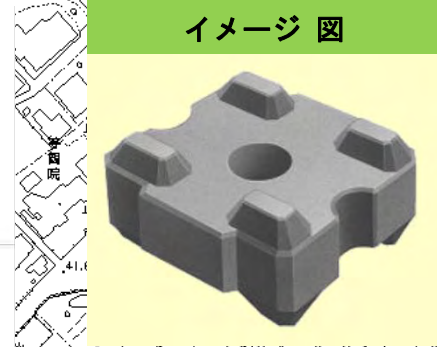
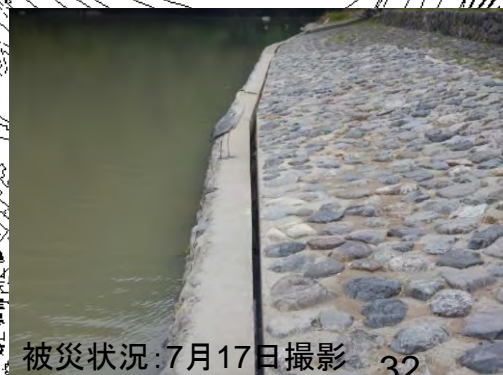
## ②船着き場前面護岸の復旧

①船着き場上流低水護岸  
護岸基礎部分が洗掘。天端にも開きが発生。

護岸基礎部前面に根固めブロックにより保護を行い、洗掘対策を実施。
