# 台風21号と前線による淀川の出水概要 及び河川整備の効果

[平成29年10月20日～23日]

国土交通省 近畿地方整備局  
淀川河川事務所

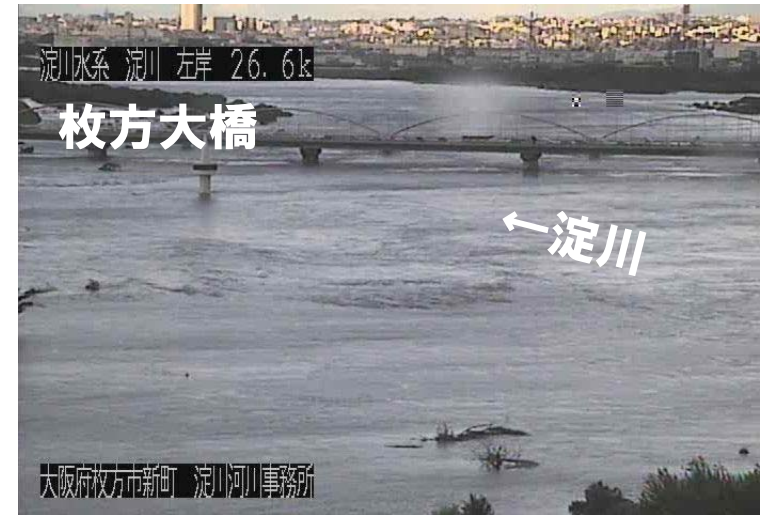
平成29年10月23日 7時00分  
 水位: 3.30m (枚方水位観測所)

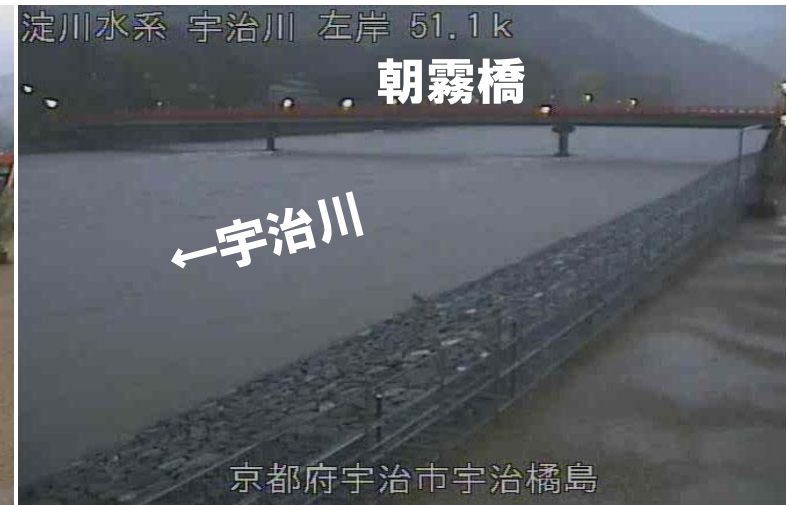
平成29年10月22日 17時  
 水位:2.46m (宇治水位観測所)

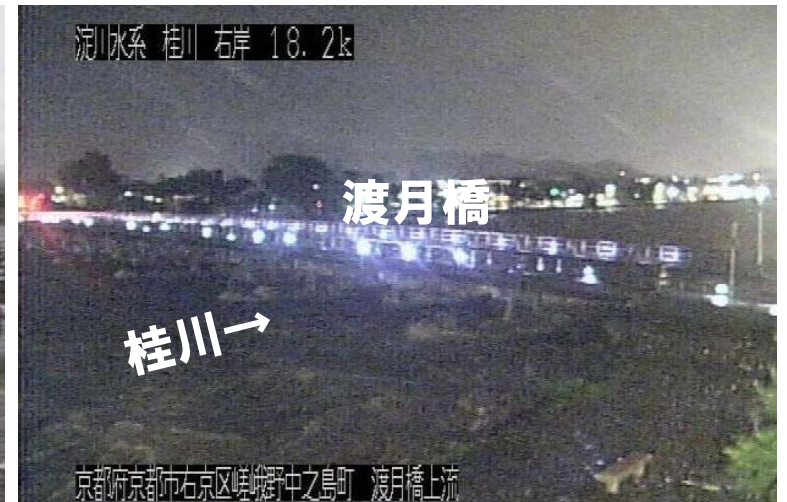
平成29年10月23日 3時00分  
水位: 1.09m (天竜寺水位観測所)

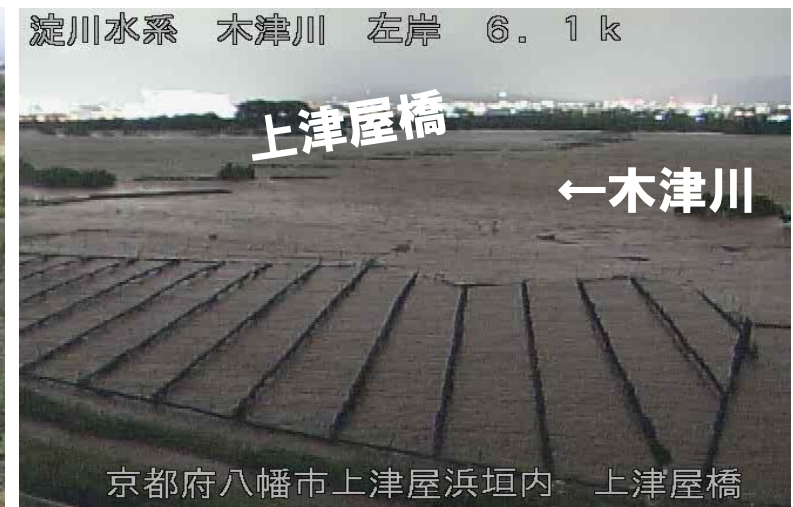
平成29年10月23日 1時00分  
 水位:4.96m (飯岡水位観測所)

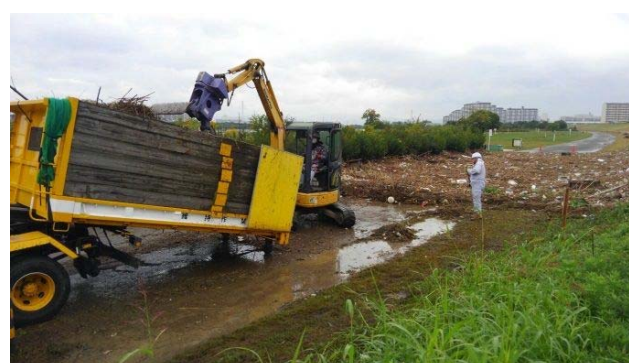
ゴミ・ヘドロ等の撤去状況(太子橋地区)

・台風22号の通過後の10月30日(月)から全力で復旧作業を開始し、11月3日(金)には40地区のうち38地区を開園し、残りの2地区も11月11日(土)に開園する予定です。

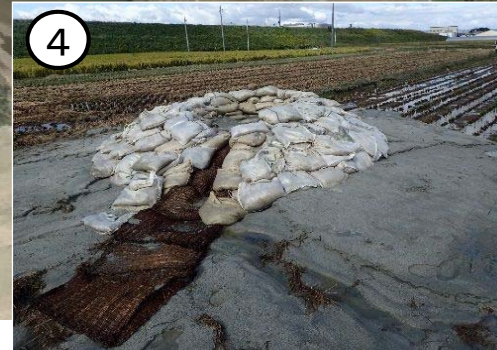
釜段工法

- ・ 9:35 久御山町消防本部から事務所へ漏水発見の連絡。
- ・ 9:49 久御山町消防本部は直ちに水防活動を開始。久御山町消防本部23名、久御山町消防団33名、計56名により水防活動(釜段工)を実施。

■ 対策(釜段工)

堤防の住居地側の漏水口を中心に円形に土のうを積み上げます。溜まった水の水圧により漏水の噴き出しを和らげます。
